# 龙华民治鹏宸云筑（一期）工程项目“10·19” 一般车辆伤害事故调查报告

## 一、事故概述和事故性质认定

一般车辆伤害事故是一起因车辆驾驶人员违章驾驶而造成的一般生产安全责任事故。

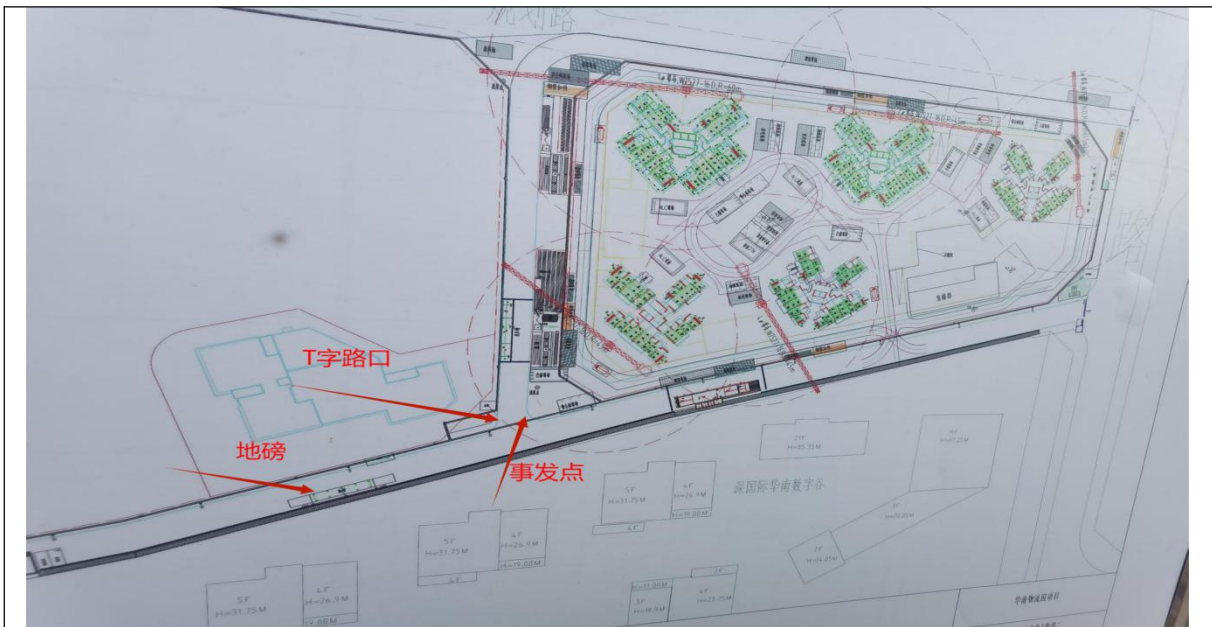
图1 事故现场平面图

2024年10月19日6时30分许，在鹏宸云筑（一期）工程项目工地门口，四川富金公司的安全员陈文武安排唐米香等4名工人进行主干道旁现浇反坎刷油漆、贴美纹纸作业，其中唐米香等3人在主干道南侧T字口刷油漆、贴美纹纸。7时30分许，万成商砼公司司机彭立园在工地西南角地磅过完磅倒车出来，在工地内T字路口处右转，后车轮刮到围挡转角后，把作业工人唐米香刮倒，拖行一小段距离，致其受伤。现场情况见图1。

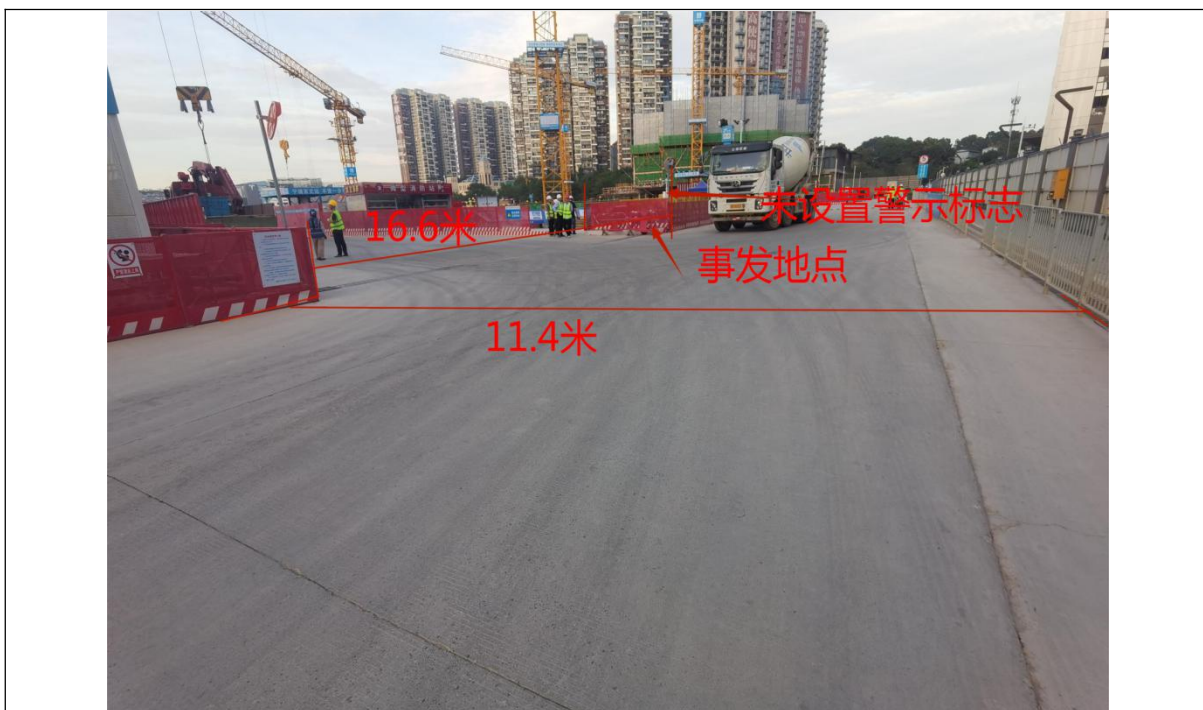
图 2 事故发生作业点

事发地点位于民治街道鹏宸云筑（一期）工程项目6号楼旁主干道南侧T字口，作业点处现浇反坎长4.24米，宽0.2米，高0.2米，反坎上端为围挡，围挡高1.2米，长2米。拐角处有一个油漆桶已被罐车后轮压扁。罐车后轮离作业点0.3米左右，罐车长10.2米，宽2.55米，高3.99米。事故现场排水沟处有血迹。现场情况见图2、图3。
