# 龙华观澜龙华区管网提质增效工程（二期） 项目“9·18”一般机械伤害事故 调查报告

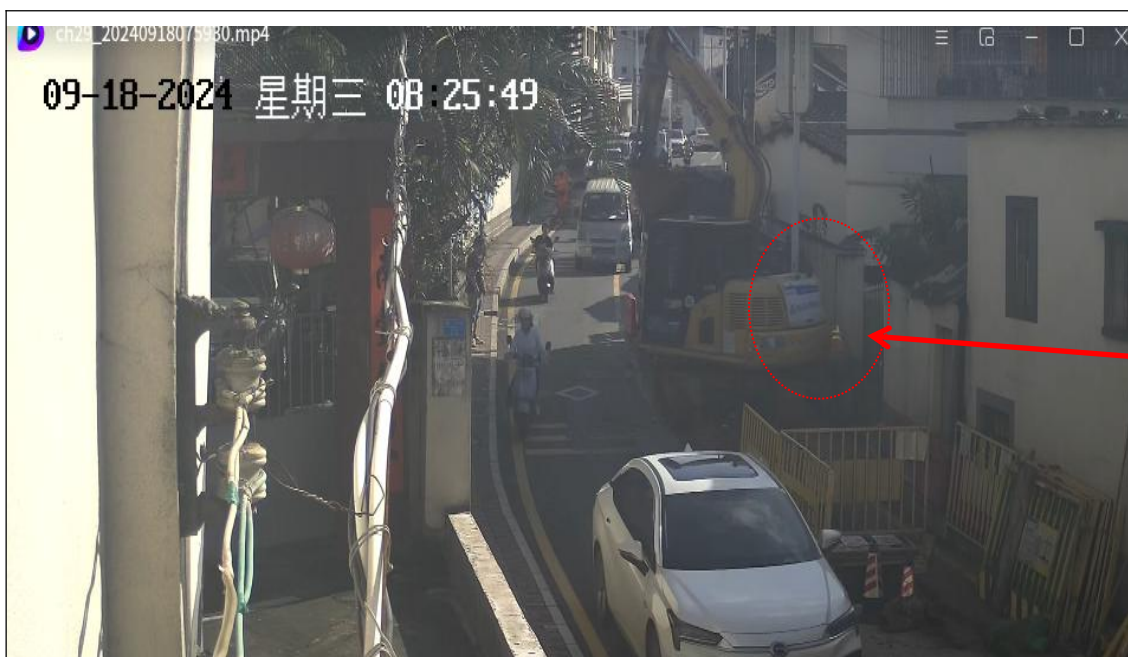
2024 年 9 月 18 日 7 时 30 分许，深圳旭晟辉公司班组长何志鹏带领黄银芽等 4 名工人到观澜街道桂花路 58 号进行管线探测及积土清理作业。8 时许深圳市政公司施工员赵泽佳及深圳旭晟辉公司项目经理何攸到达现场监督作业，挖掘机驾驶员陈启超开始进行土方开挖，何志鹏安排黄银芽在现场配合挖机作业。8 时 25 分许黄银芽进入挖掘机作业旋转半径内进行地面泥土清理时，被挖机转台尾部挤压至工地旁边围墙受伤。（如图 1、2 所示）

伤者被  
挖掘机  
转台尾  
部挤压

图 1 监控视频中伤者被挖机转台尾部挤压至工地旁边围墙情况

人的不安全行为：黄银芽违规进入涉事挖掘机回转半径内进行泥土清理作业。

（二）深圳市政公司一要针对本次事故开展全员警示教育，对事故项目相关人员开展“回炉”教育；二要严格落实项目的各项管理规定，加大施工作业现场安全隐患排查力度，对查处的隐患要及时整改；三要做实做细施工机械现场管理工作，严格按照施工方案要求进行施工作业；四要加强人员培训教育工作，向作业人员如实告知作业场所和工作岗位存在的危险因素；五要强化节前节后等特殊时间段的安全检查及安全教育培训；六要及时汇总分包单位作业信息报至监理单位，经监理单位现场审批后再开展作业。

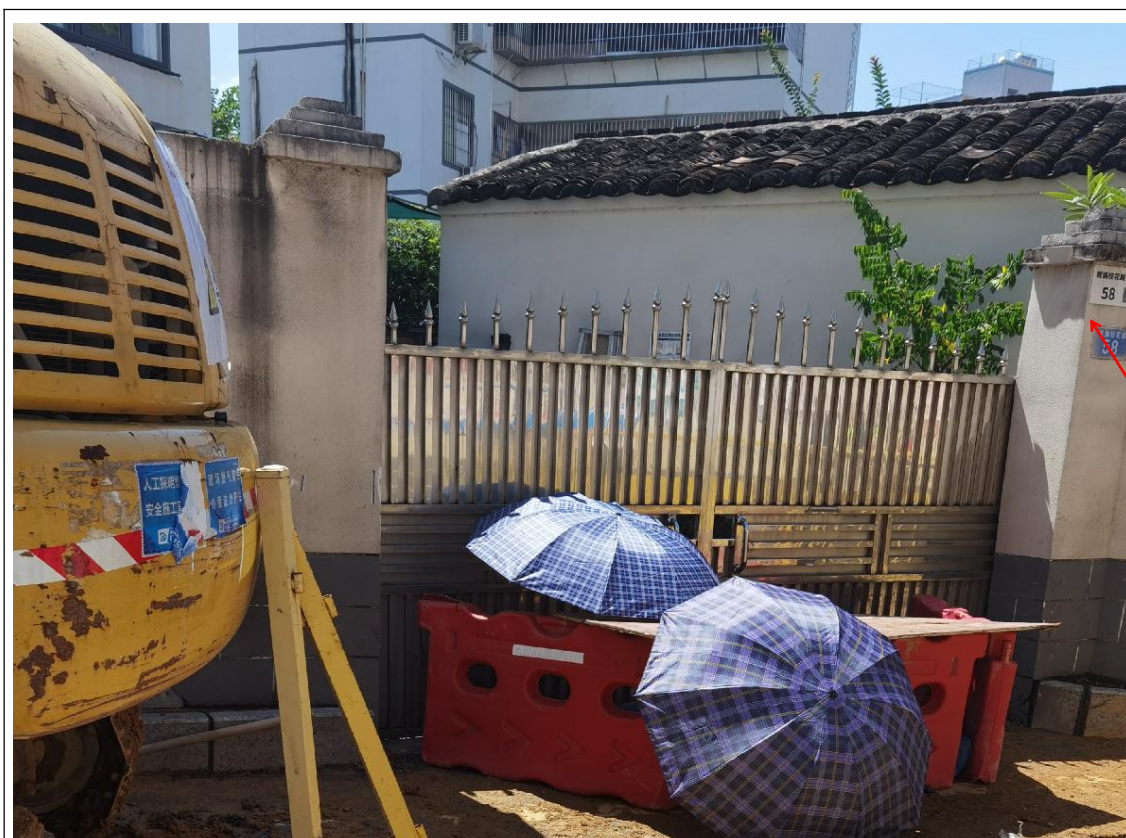
图 3 事发位置情况

1. 事发工程名为“龙华区管网提质增效工程（二期）项目”（以下简称“涉事工程”），工程内容为龙华区排水系统提标改造工程、沿河截污系统提升工程、观澜河干流箱涵减水量工程、存量管网修复完善工程、局部地块排水管网改造工程等，项目总投资为 286000 万元。事发位置位于观澜街道桂花路 58 号市政道路上，事发时死者正在进行泥土清理作业。（如图 3 所示）
