龙华福城富顶精密组件（深圳）有限公司

A4 检测机电安装工程“4·29”

一般触电事故调查报告

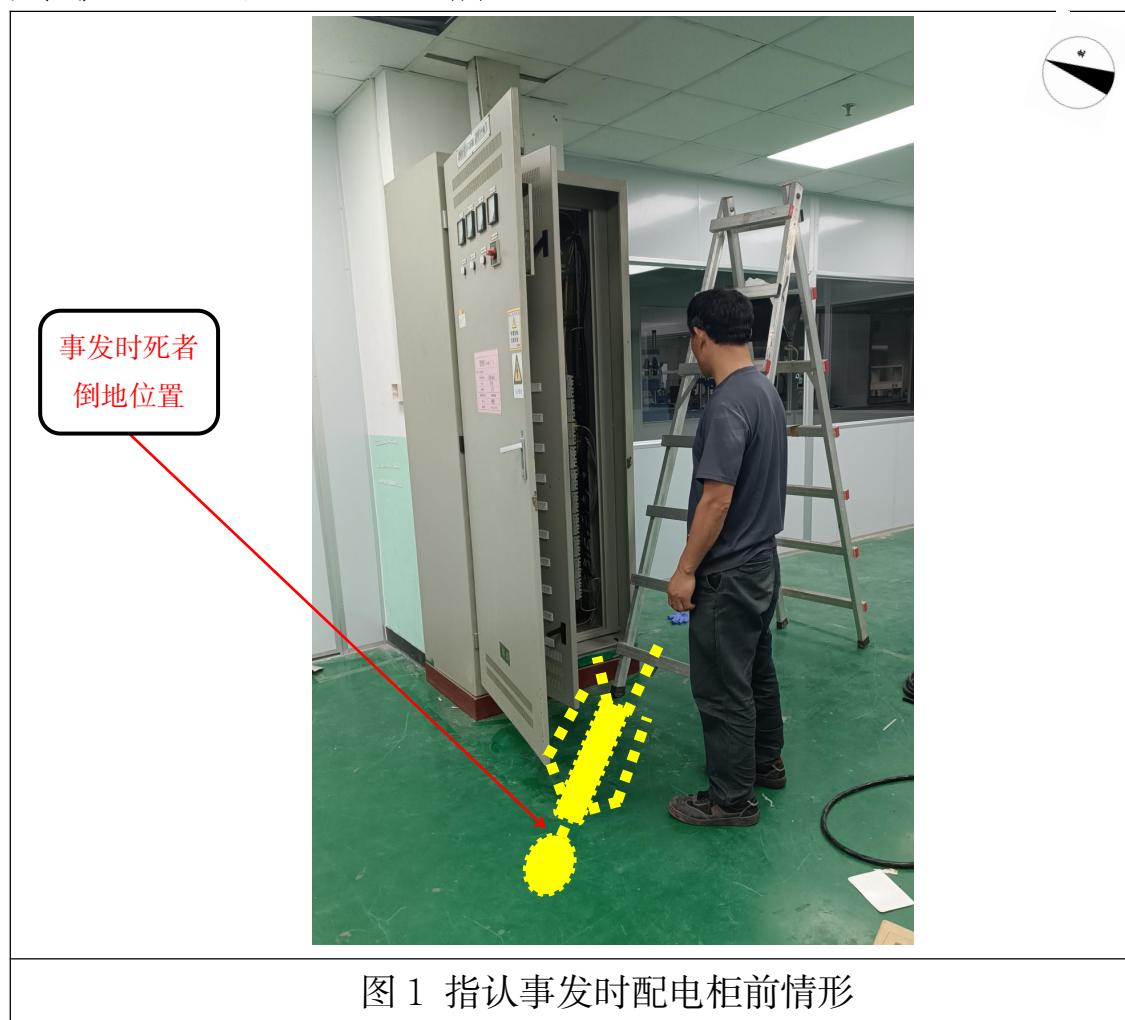
2025年4月29日，文勇星辰公司项目负责人赖志敏带领邓小明（死者）、陈宝山2名工人在宝源科技园B区A4栋2楼实验室进行电缆敷设（穿线）作业。事发前邓小明在实验室外进行配电柜（即涉事配电柜）电缆线穿入、固定作业，陈宝山在实验室内整理吊顶电缆线。15时40分许，富顶精密公司实验室管理人员宋丽梅经过事发实验室时，看见邓小明倒在涉事配电柜前，遂呼救。（如图1、2、3所示）

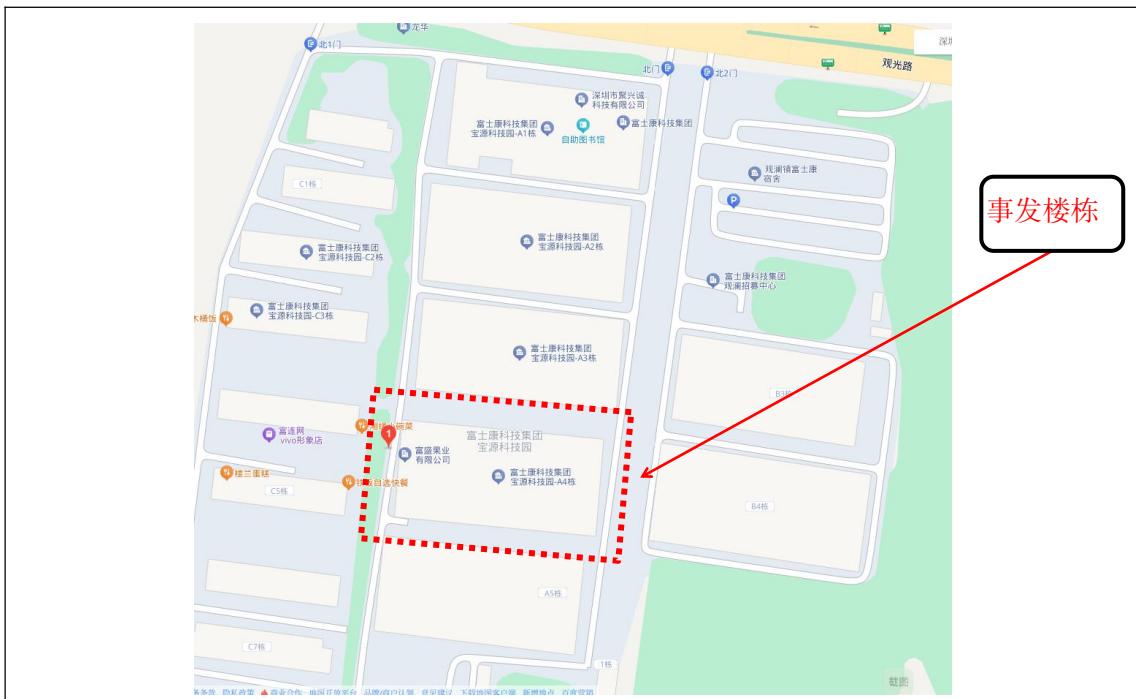
图 2 事发位置

事发场所位于龙华区福城街道兴富社区宝源科技园 B 区 A4 栋 2 楼实验室（该实验室原为“安保区”）内，事发具体位置为 2 楼西南角隔间的实验室外间一落地式配电柜（编号：2MP1-7）前方。（如图 2、图 3 所示）

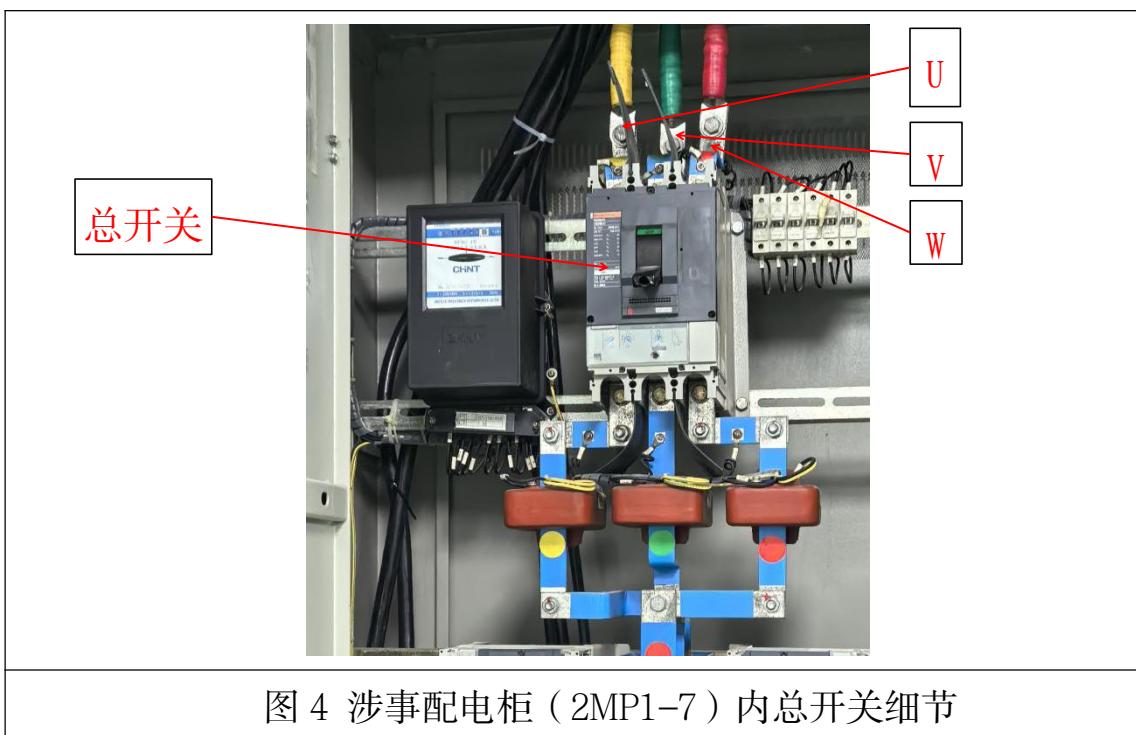
事故发生后，事故调查组对现场进行了勘查，并委托专业机构对现场进行电气勘查检测，鉴定情况如下：1. 涉事配电柜（2MP1-7）内总开关上端U、V、W三相接线端子对地电压（约230V）均大于对人体安全的电压（如图4所示）；2. 配电柜金属

框架、内门、外门、配电柜前铝制人字梯对地电压均为 0V；3. 配电柜内接地装置的接地电阻值符合要求。

根据上述鉴定意见，并结合事故调查组现场勘查和相关人员询问情况，事发时涉事者未断开配电柜（2MP1-7）上一级电源开关，直接在配电柜内进行穿线作业，与带电体间的安全距离小于 0.35m。

2. 物的不安全状态：事故发生时，配电柜总开关上端（进线端）接线端子的外漏可导电部分带对人体危险的电压，作业现场工作人员与未停电设备安全距离不符合要求时未设置临时遮

栏^[1]。

(二)文勇星辰公司一要组织开展事故警示教育活动，举一反三，以案为鉴，深刻吸取事故教训；二要落实企业主体责任，制定并落实施工现场涉电施工项目风险识别和防范措施，加强现场管理，及时消除生产安全事故隐患；三要按照规定发放并监督施工人员按规范佩戴使用劳动防护用品；四要严格执行依法制定的保障安全生产的国家标准或者行业标准，规范作业，防范事故发生。
