龙华民治沙元埔村 73 栋装修工程“5·15” 一般物体打击事故调查报告

一、事故概述和事故性质认定

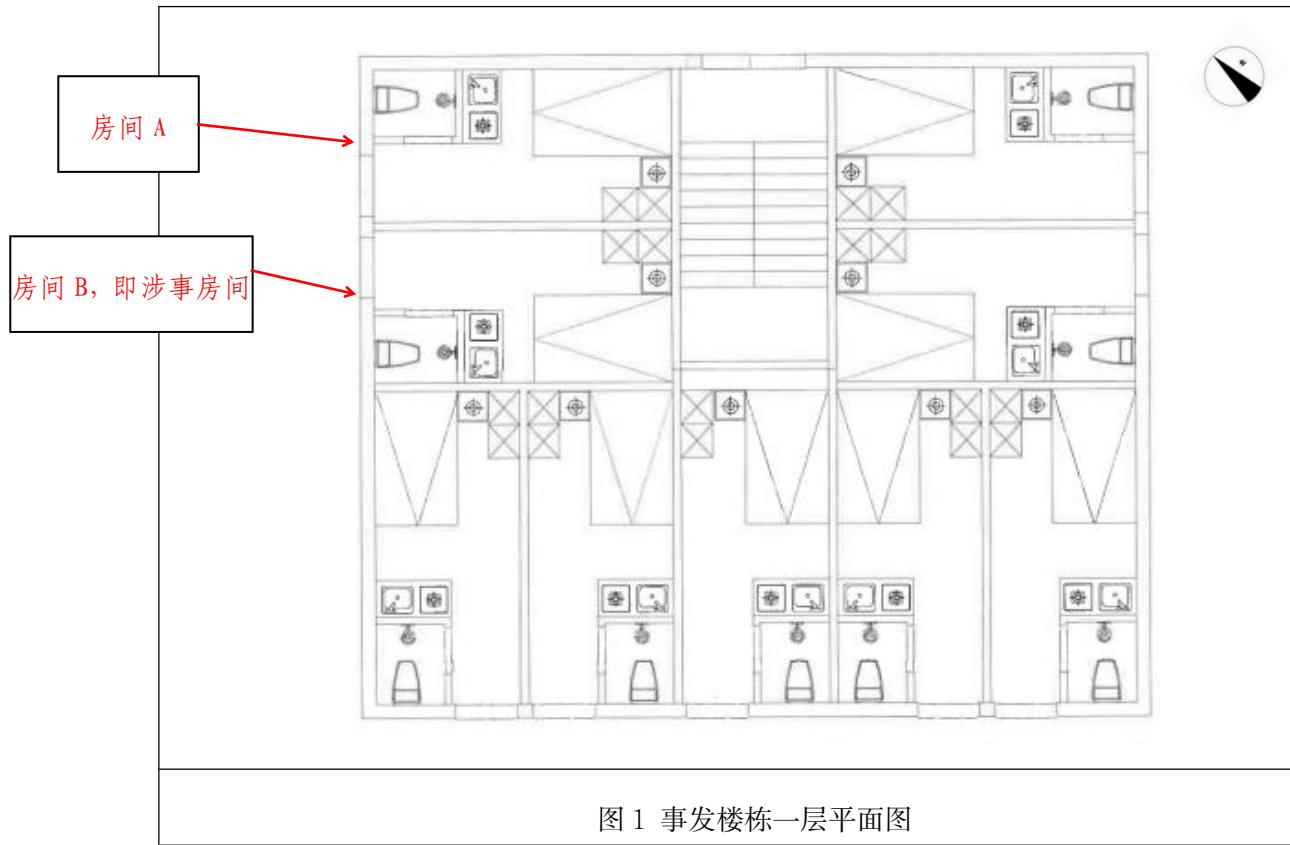
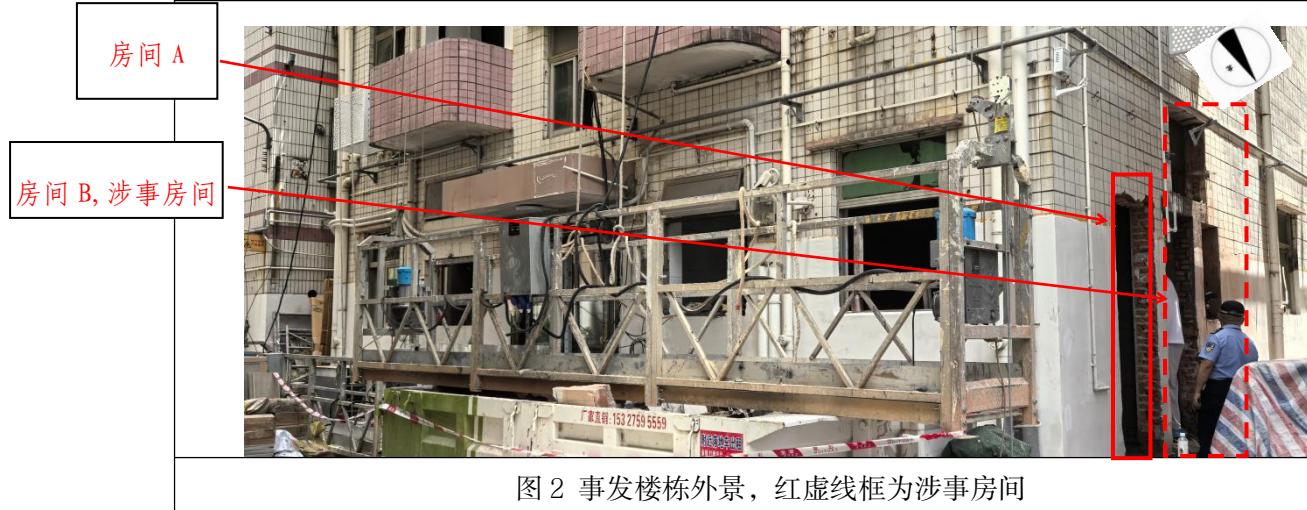
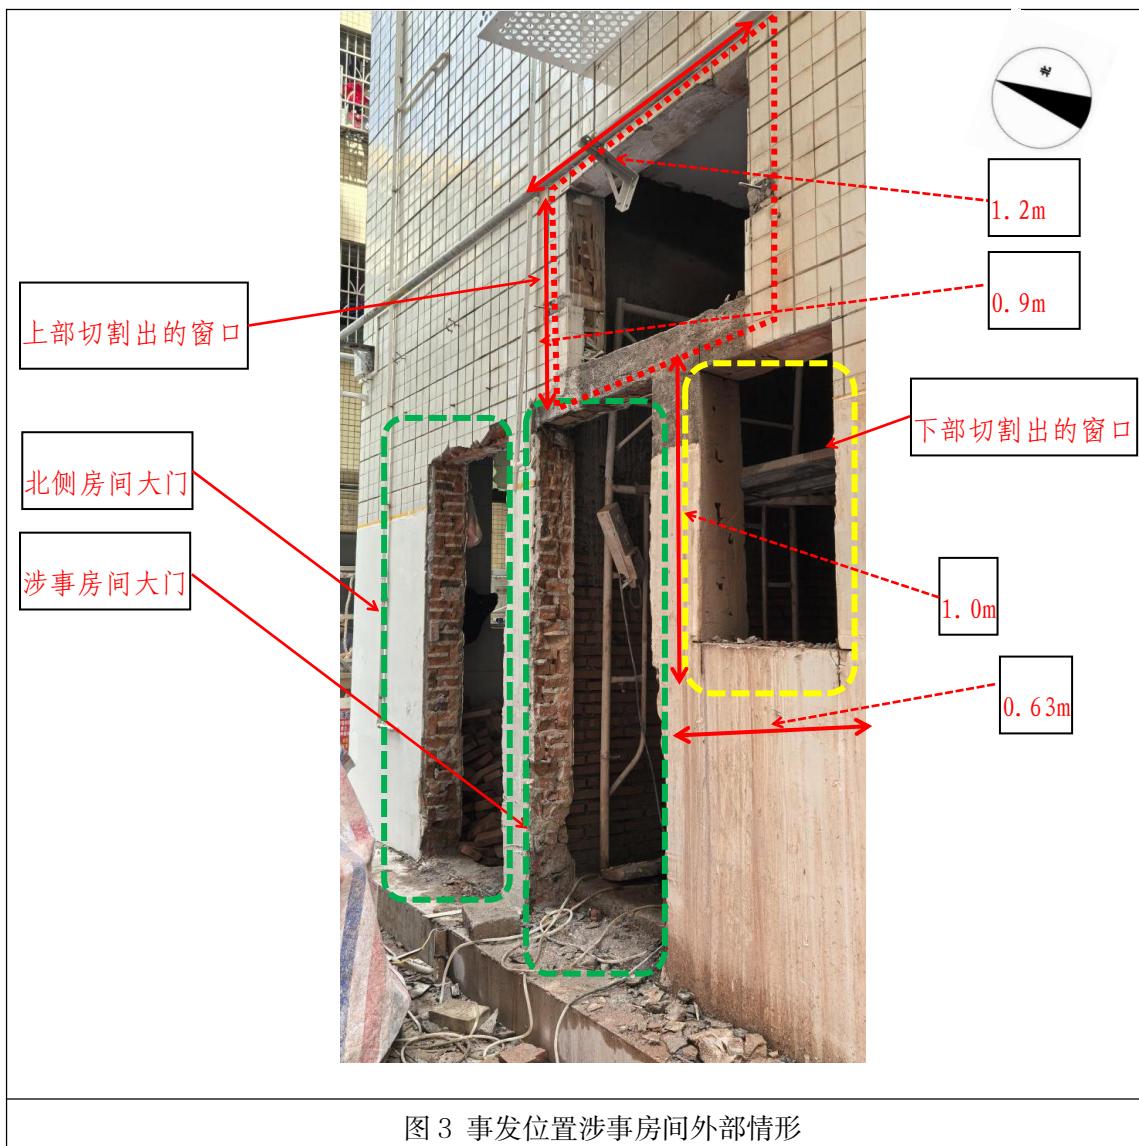
2025 年 5 月 14 日，梅期锋安排临时工王志文到沙元埔村 73 栋装修施工工地进行打孔、切割作业。5 月 15 日上午，王志文在一楼开展墙体切割作业（用于安装窗户）。11 时 50 分许，王志文在切割北角新隔出的 2 个房间（分别命名为房间 A 和房间 B）

中偏南的 1 间房（即房间 B，以下简称“涉事房间”）的外墙墙体时，切割出来的上部窗口墙体块向屋内倒塌，将王志文砸压受伤。（如图 1、2、3 所示）

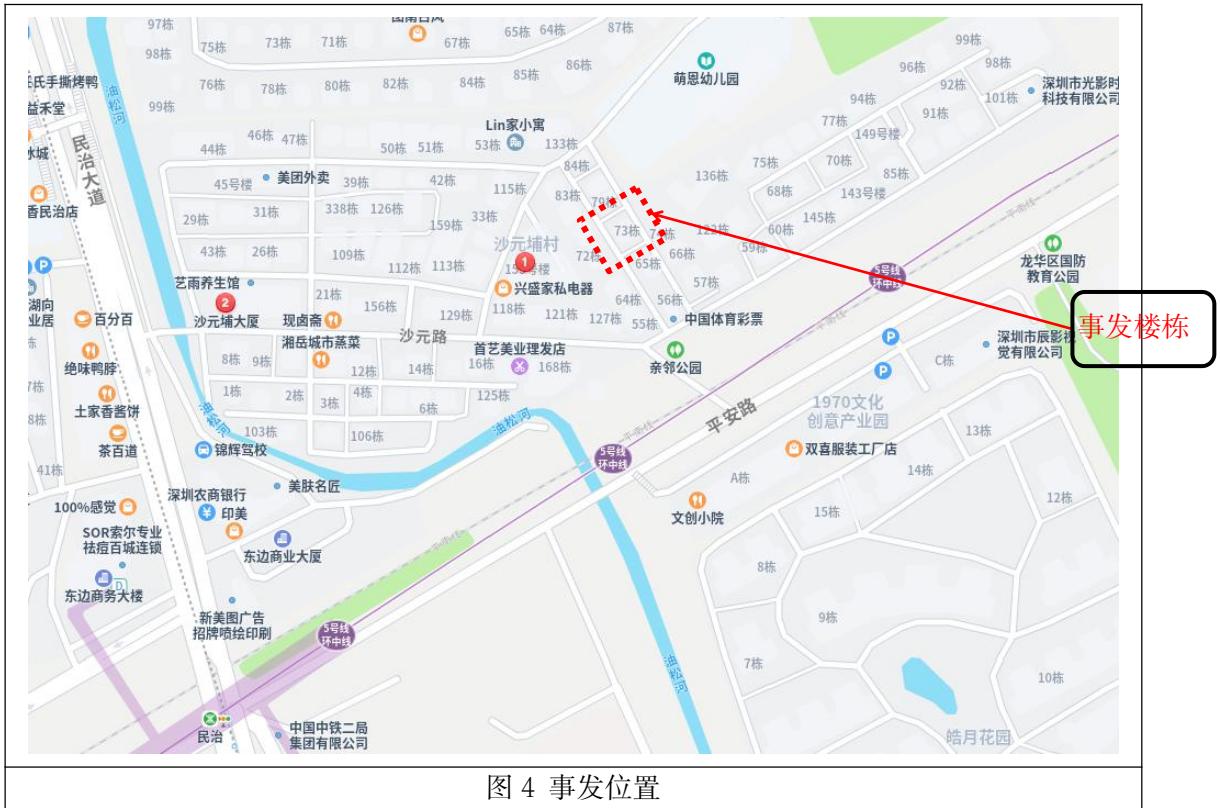
图 4 事发位置

事发场所位于龙华区民治街道沙元埔村 73 栋自建房北角，新隔出的 2 个房间中偏南的小房间内。（如图 1、2、4 所示）

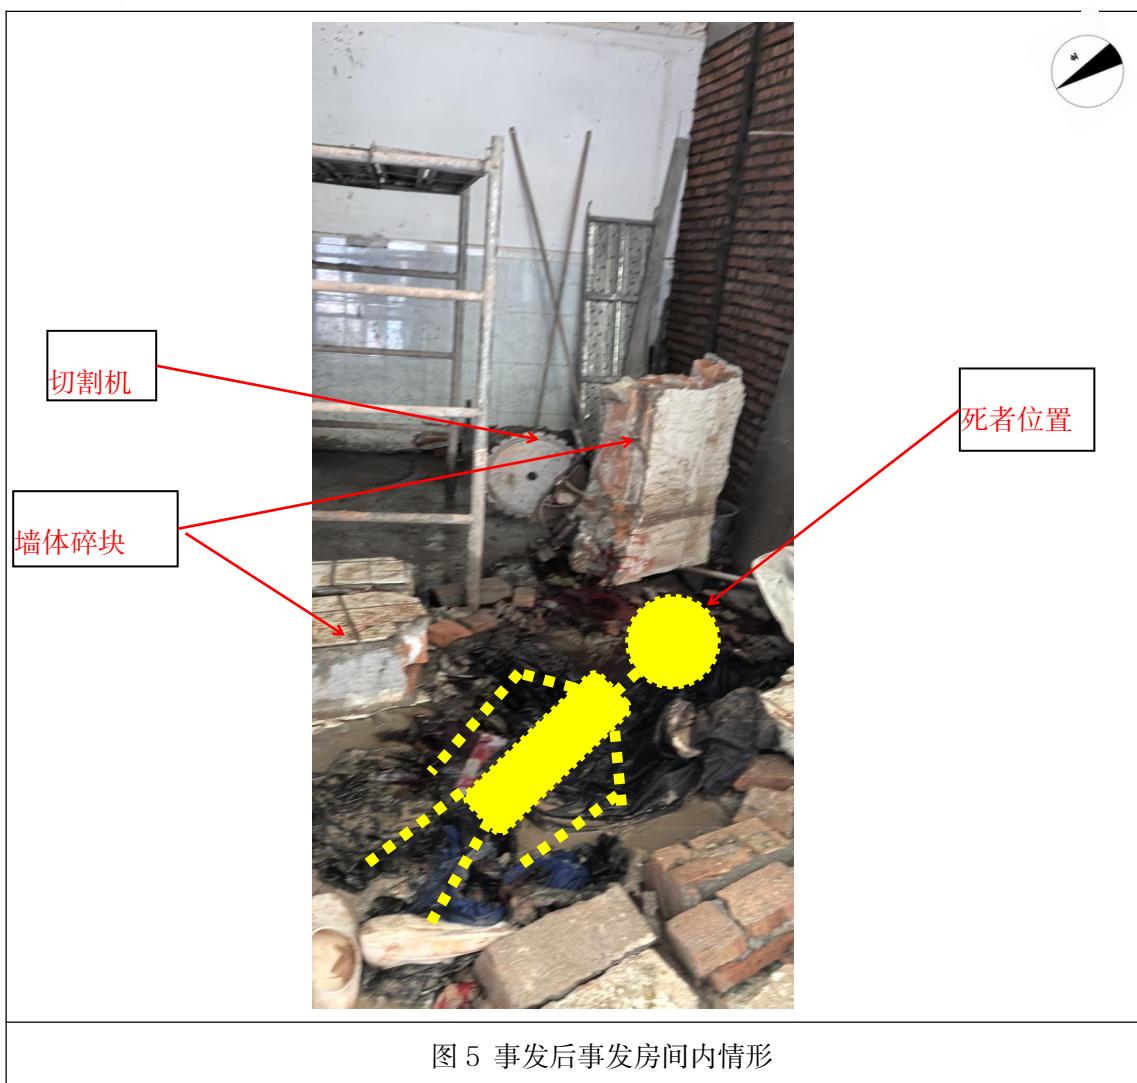
1. 涉事房间下部切割出的窗口尺寸为 1.0 米*0.63 米，上部窗口尺寸为 1.2 米*0.9 米（图 3）。涉事房间室内门式钢管脚手架上斜撑钢管由“X”形变形呈一水平豁口，豁口宽约 1.26 米与上部窗口宽度 1.2 米相近（图 6）；脚手架的脚手板往室内变

形（图 6）；砸压死者的墙体块一侧铺贴白色瓷砖（图 5），与进行墙体切割前的原窗户上部墙体一致（图 7）。

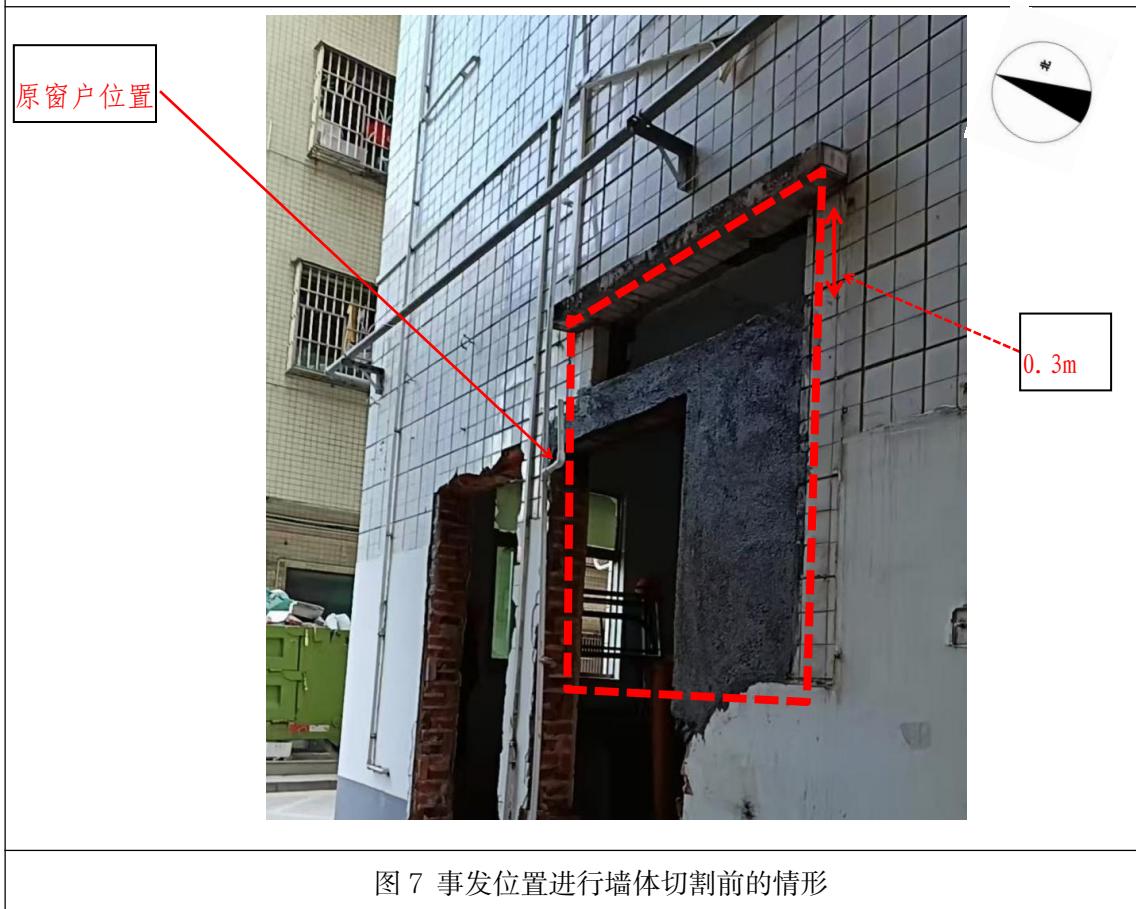
3. 结合事发位置未进行墙体切割时的照片，在进行涉事房间上部窗口切割前，上部窗口的下部分（1.2 米*0.3 米）为空缺区域（图 7）。
