# 龙华福城青丝探索专业美发店“5·25”一般高处坠落事故调查报告

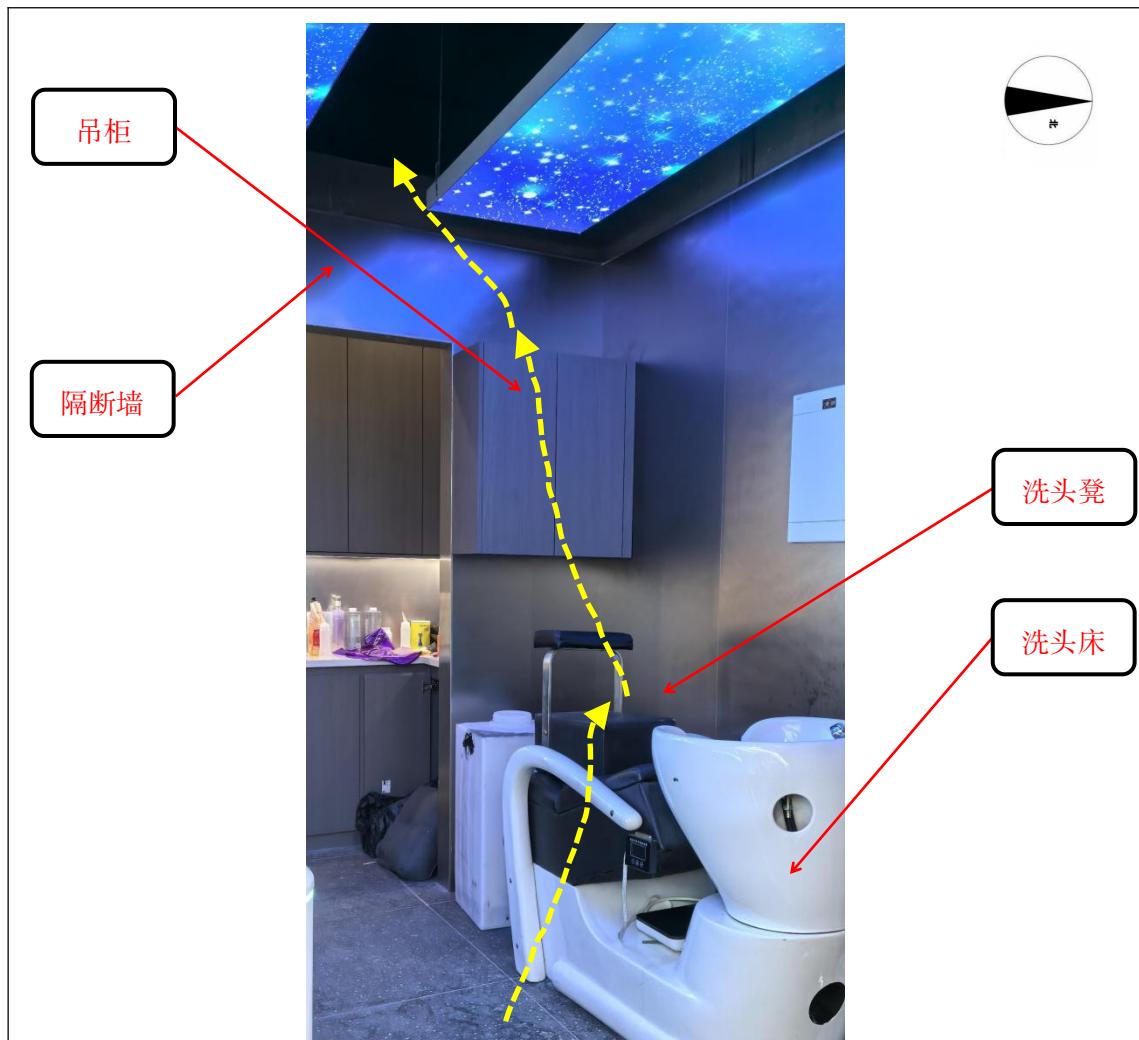
25 日 0 时 30 分许，庄永航使用店内洗手间时发现水箱漏水，准备查看并处理，郭永华此时也走入店中，劝阻庄永航酒后不要进行危险作业。庄永航将洗头凳搬至北侧洗头床上，脚踩凳子抓住吊柜爬上隔断墙顶部，再往南爬至洗手间吊顶上方查看水箱漏水情况，不慎掉落至洗手间地面受伤（坠落高度约 2.5m），吊顶及水箱也随之坠落，并压在庄永航身上。（如图 1、2 所示）

图 1 北侧洗头床及其西侧情形，黄虚线所示为庄永航攀爬路线

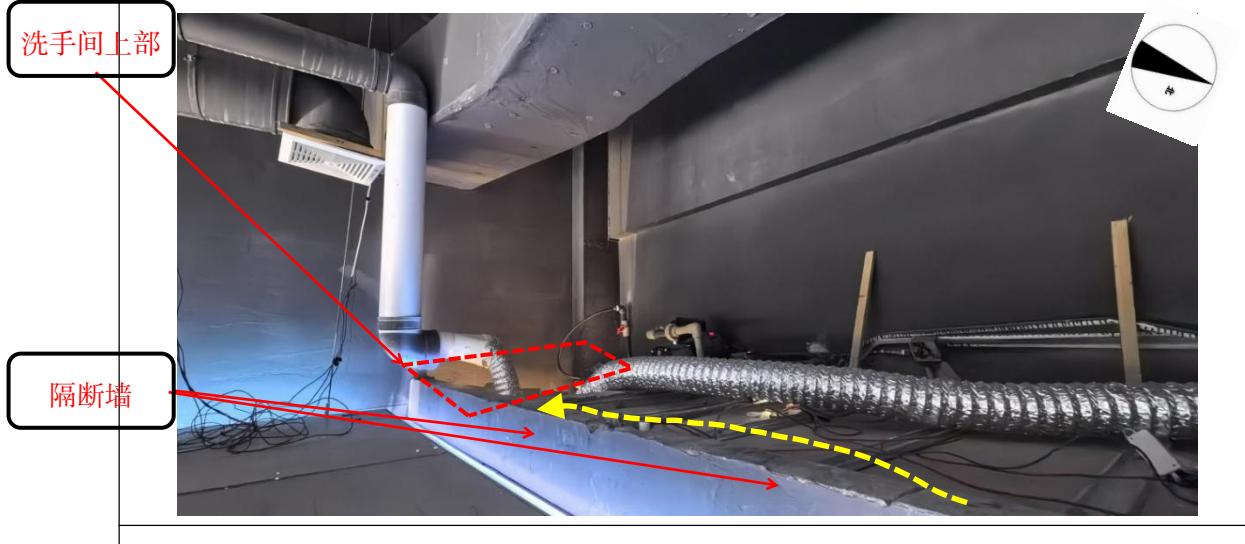
图 2 事发场所隔断墙上部情形，黄虚线所示为庄永航攀爬路线

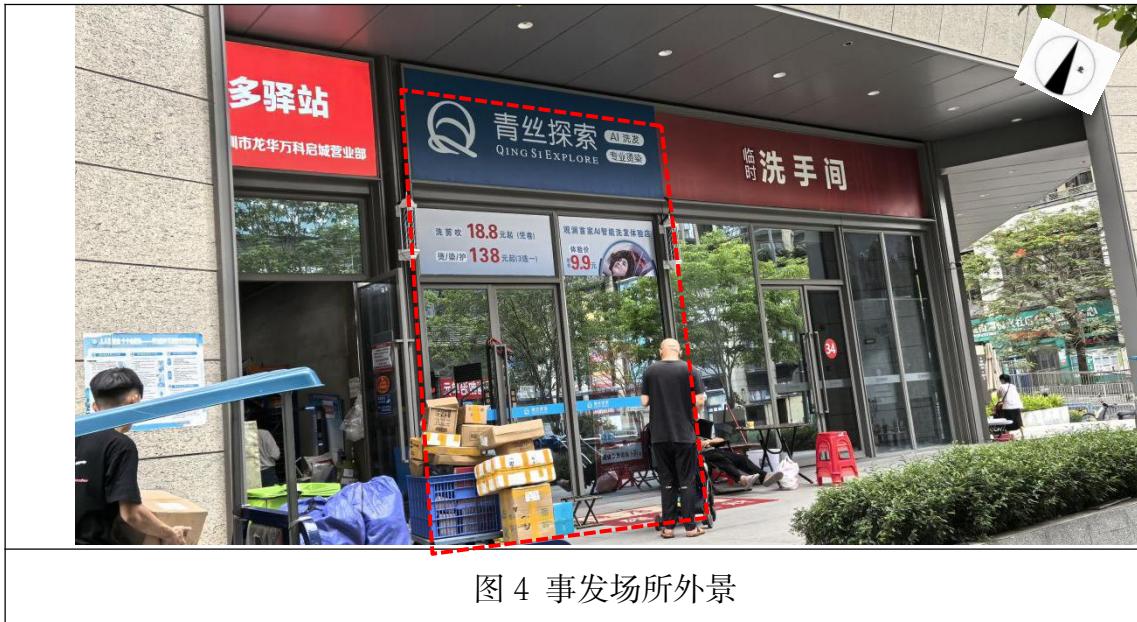
图 4 事发场所外景
