龙华福城宏创威工业园“6·30”一般其他伤害事故调查报告

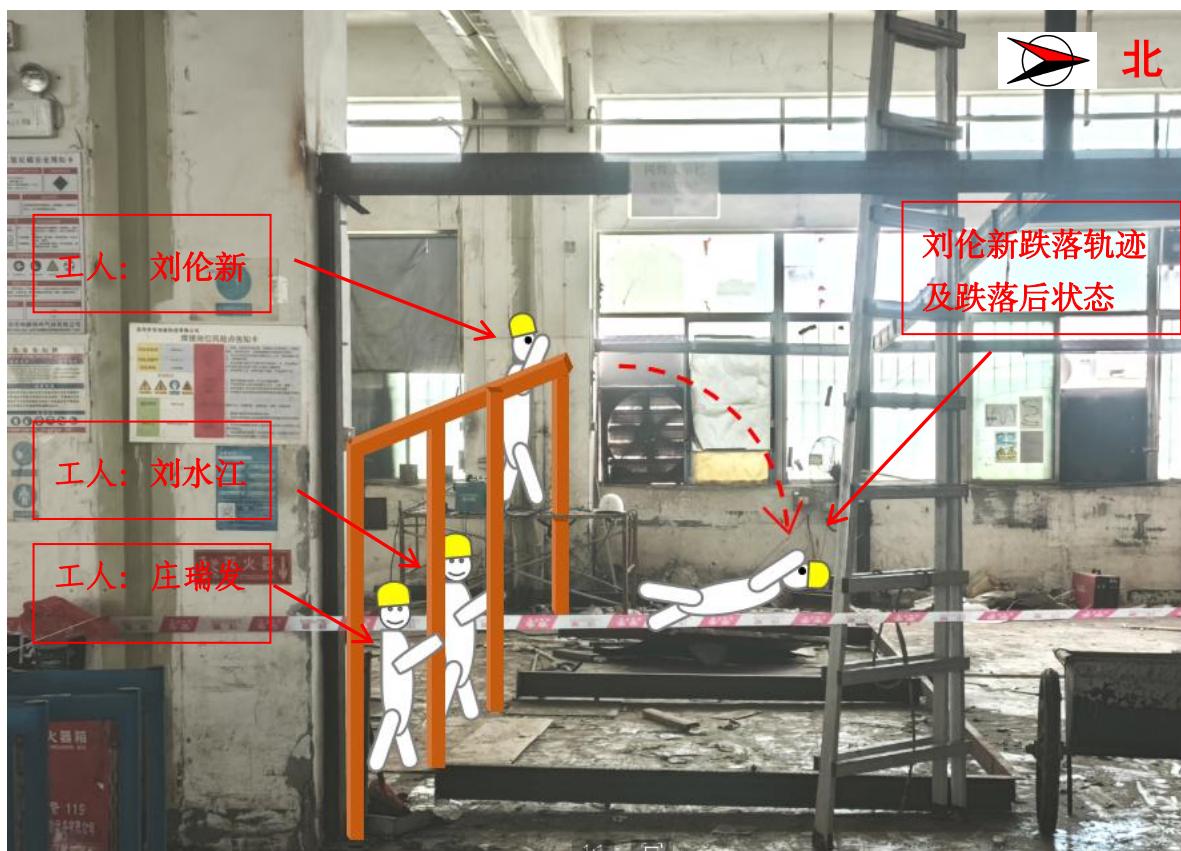
等人继续在 1 楼车间进行拆除作业。11 时许，刘伦新、庄瑞发分别站在槽钢框架的两端，刘水江站在中间，刘水江、庄瑞发扶着立柱，刘伦新佩戴安全帽站在活动简易平台上手持砂轮机切割槽钢框架连接墙体的最后一个螺丝，槽钢框架松动后往北侧倾斜，手扶槽钢框架的刘伦新身体随槽钢框架倾斜，失去平衡从活动简易平台上跌落地面受伤。事故现场人员站位情况见图 1。

图 1：事故现场人员站位图（模拟图）

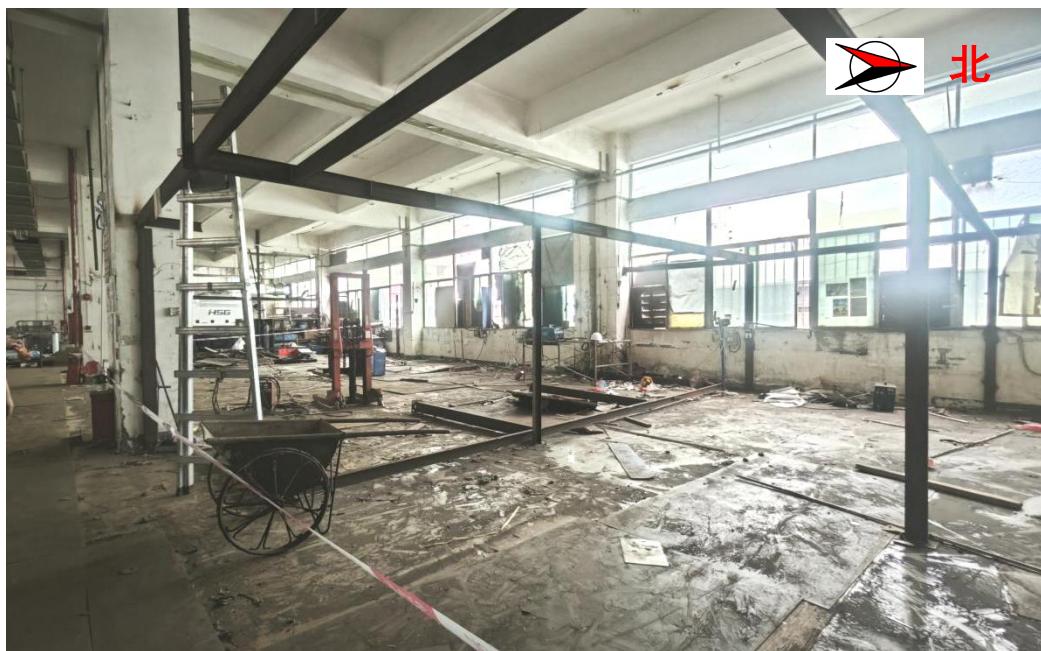
作业区域及附近为瓷砖地面，部分地面铺设有钢板；卧倒在地的槽钢框架一组，由一条横杆和四条立杆组成，倒向为北偏西侧，横杆长度约 8 米，立杆长度约 2.2 米，另有若干待拆除的槽钢框架附着在建筑结构上；现场有插腿式液压叉车一台，铝合金人字梯一把，活动简易工作平台一个，简易工作平台长约 1.8 米，宽约 1.2 米，高约 0.9 米，顶面铺设有两块脚手板，无扶手和防护栏。有手持砂轮机、等离子切割机、落地电风扇、临时用电线及插座、撬棍、锤子等电气设备和作业工具；安全帽两顶（颜色分别为白色和黄色）。事故现场环境见图 2。

图 2：事故现场环境

人的不安全行为：未发现。
物的不安全状态：拆除后的槽钢框架处于失稳状态，刘伦新身体随槽钢框架倾斜，失去平衡后从活动简易平台上跌落地面受伤。

广源恒公司未及时发现并消除拆除后的槽钢框架处于失稳状态的生产安全事故隐患。

(一) 广源恒公司要深刻吸取本次事故教训，一要针对本次事故进行经验总结和在企业内部开展安全警示教育；二要针对涉事项目进行风险评估和采取管控措施，做到风险不可控不开工；三要加强对施工作业现场事故隐患排查治理工作，尤其要突出对

登高作业、临时用电、动火作业等高风险的作业环节，及时发现和消除生产安全事故隐患，做到隐患不消除不开工；四要以“零容忍”的态度打击“三违”行为（违章指挥，违章作业，违反劳动纪律），防范类似事故的再次发生。
