龙华大浪广州诚天通信科技有限公司“7·1” 一般触电事故调查报告

一、事故概述和事故性质认定

2025年7月1日19时10分许，龙华区大浪街道新石社区海绵城市示范公园南侧基站配电柜发生一起一般触电事故，造成1人死亡，直接经济损失约210万元。

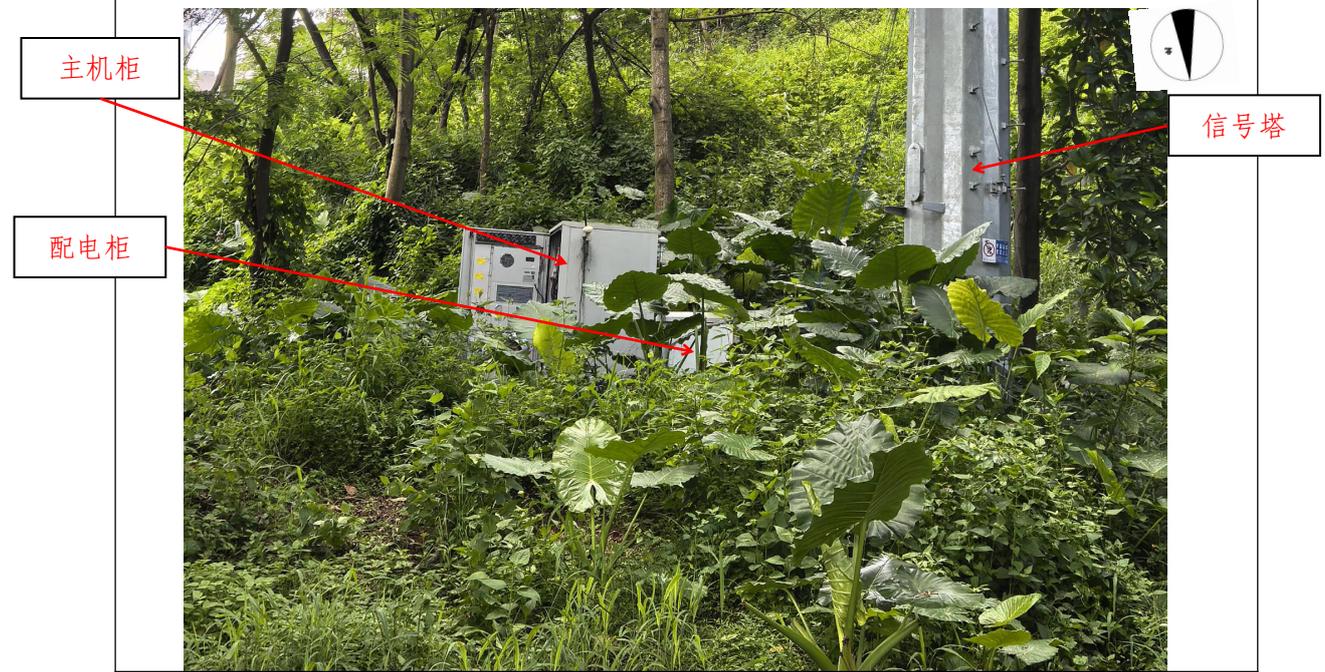
图 3 罗泰路中基站下部全景

经勘验，罗泰路中基站自西向东依次由信号塔、配电柜（即涉事配电柜）、主机柜等部件组成（图 3），基站周边植被茂盛、地面潮湿，配电柜背面地面形成一处长约 1.3 米、宽约 1.1 米、深约 0.2 米的土坑洼地。配电柜正面朝南，内部安装了 2 个断路器，接线方式如图 4 所示。涉事配电柜内下方断路器下端距地面高度约 0.16 米，上端距地面高度约 0.32 米。

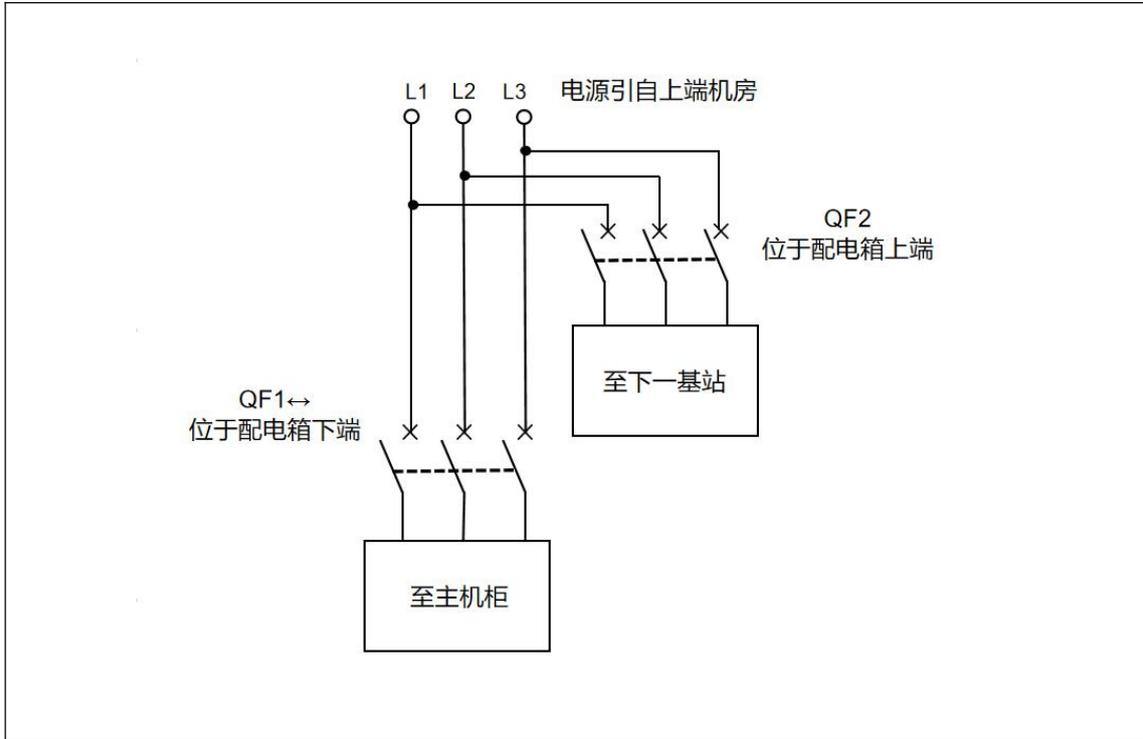
图 4 罗泰路中基站配电箱电路简图

9. 涉事配电柜内下方断路器上端相间隔板对地电压 102V；下端相间隔板对地电压 185V；下端电缆绝缘层对地电压 144V，断电后上述部件对地电压均为 0V。

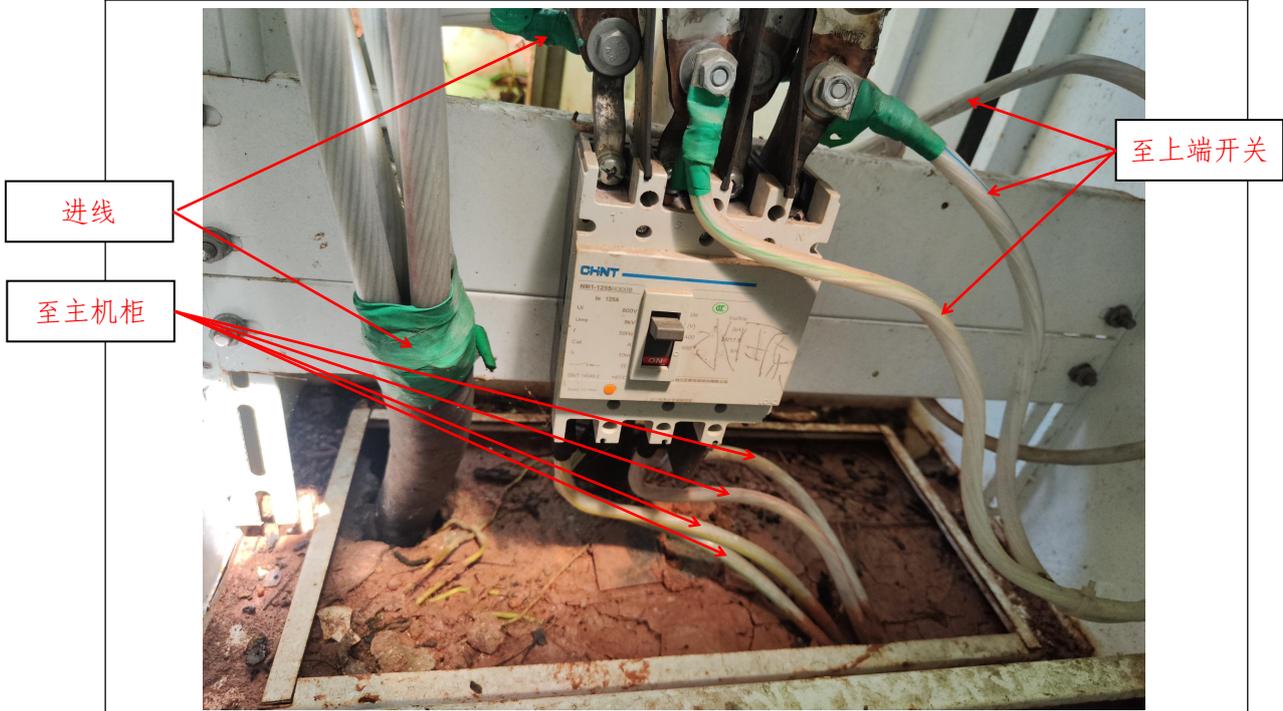
图 5 罗泰路中基站配电箱下端情形

6. 涉事配电柜未设置高于地坪 $\geq 200\text{mm}$ 的底座及封闭措施，导致地面积水倒灌风险，不符合《建筑电气与智能化通用规范》GB55024-2022 第 8.4.3 条第 1 款^[6]的要求。

8. 涉事配电柜电缆穿越底部地面留下的孔洞未采取防火或密封措施，不符合《建筑电气工程施工质量验收规范》GB 50303-2015 第 13.2.2 条第 8 款^[8]的要求。

经综合分析，罗泰路中基站的配电柜不符合标准规范的要求：①柜体柜门上均未设置“当心触电”的警告标志；②配电柜后门未关闭；③柜体内未安装剩余电流动作保护装置；④配电柜未设置高于地坪 $\geq 200\text{mm}$ 的底座及封闭措施；⑤配电柜内电缆埋地敷设时未采取相应的保护措施；⑥配电柜内电缆穿越底部地面留下的孔洞未采取防火或密封措施。

结合事发当天龙华区降水（雷阵雨，雨量中雨到大雨；相对湿度 84%）、涉事配电柜所处位置（山脚，柜体后部为一土坑洼地）及周边植被茂盛的情况，雨水可通过未封闭的电缆孔洞、未关闭的柜门持续侵入，导致绝缘材料受潮失效形成导电回路。因雨水侵入与接地系统失效的叠加作用，涉事配电柜已具备外壳带电的客观条件，存在明确触电风险。

（三）中国铁塔深圳公司要深刻吸取事故教训。一要在公司内部组织开展事故警示教育活動；二要严格落实企业主体责任，全面排查所属基站配电柜存在的生产安全事故隐患并及时消除；三要增加巡查监督频次，强化对代维单位工作的监督；四要严格按照标准规范的要求建设基站、配电柜等设备设施，提升本质安全水平，严防类似事故发生。
