# 龙华大浪环城绿道阳台山段 25 处边坡治理工程“7·14”一般车辆伤害事故调查报告

2025 年 7 月 14 日 17 时 28 分许，大浪街道环城绿道阳台山段 25 处边坡治理工程工地发生一起一般车辆伤害事故，造成 1 人死亡，直接经济损失约 158 万元。

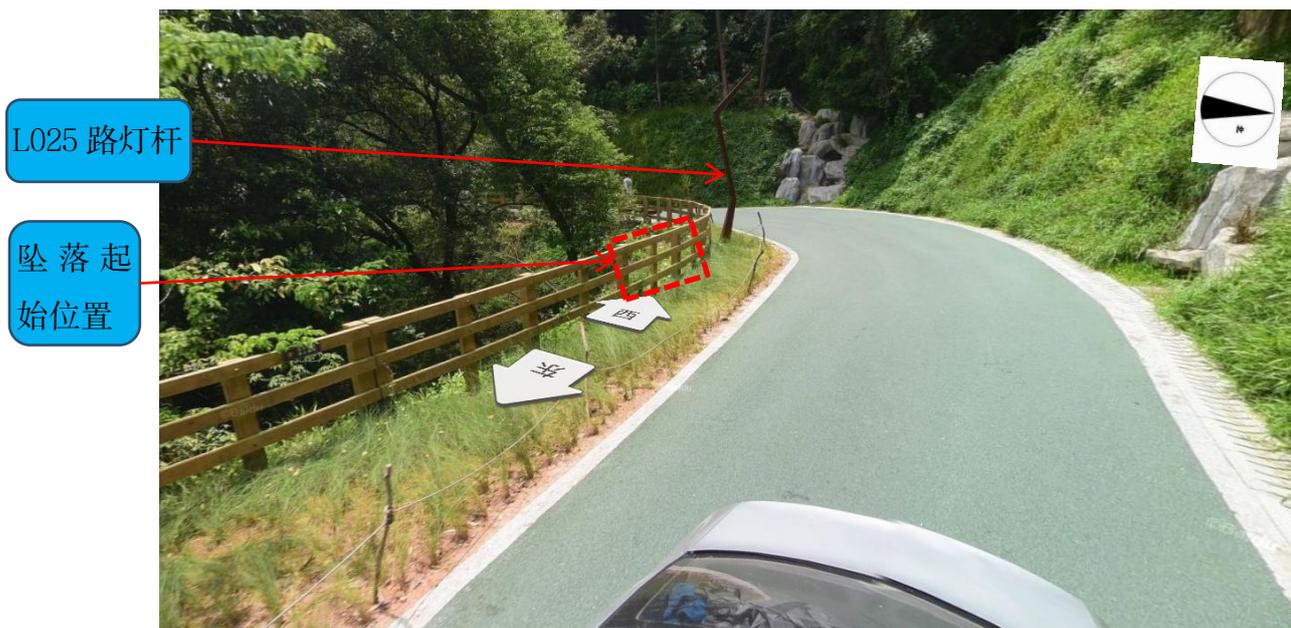
图1 事发位置历史全景图（摘自百度地图）

2025年7月14日，何锋外出不在工地，何渝驾驶涉事铲车在涉事工程工地进行铲运作业。17时28分许，何渝在阳台山森林公园绿道025号灯杆附近铲土，向前驾驶时撞破路肩护栏坠落山崖。在坠落过程中何渝被甩出驾驶室，后被铲车压在车体下。（如图1、2所示）

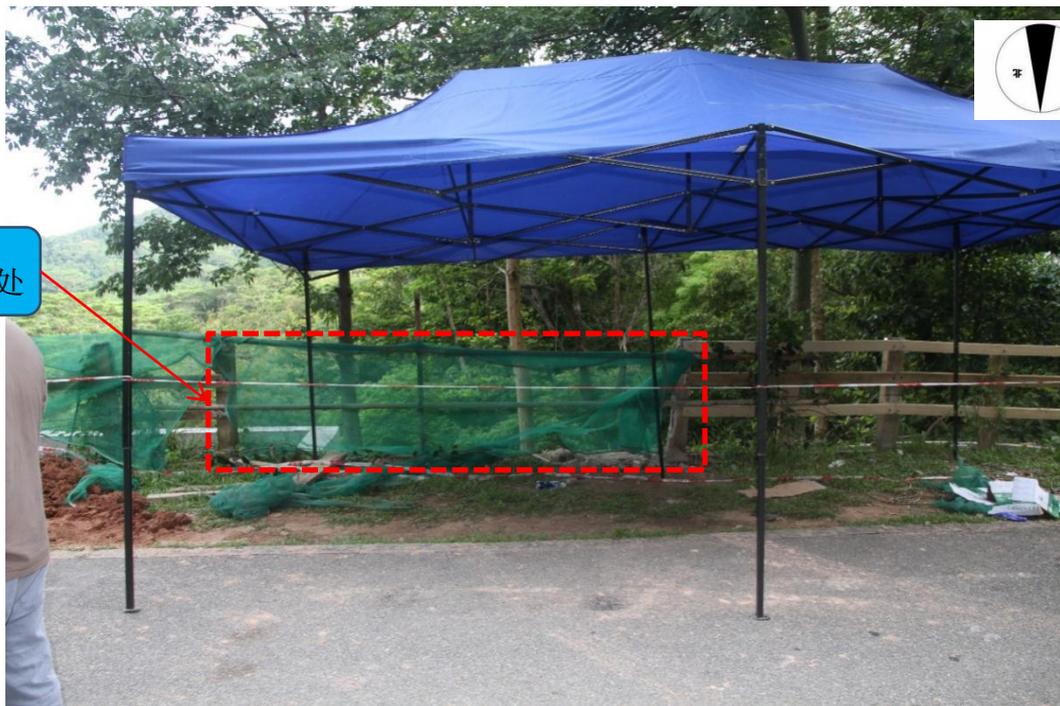
图3 事发位置细节

护栏破损处

事发后，深勘院公司组织工人对毁损的路肩护栏进行了修复。

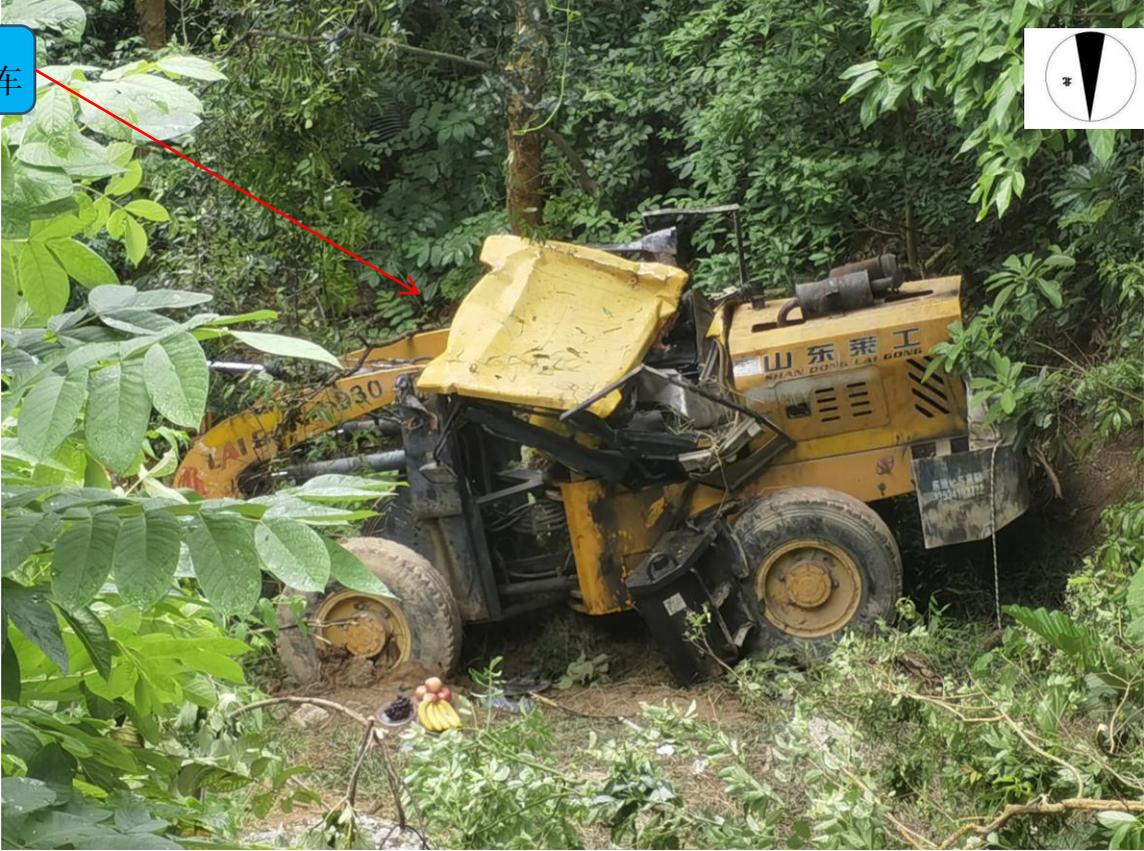
图4 事发位置细节

涉事铲车

（2）经勘查，涉事铲车只有行车制动系统，未见停车制动系统或辅助制动系统，不满足《土方机械 安全 第 1 部分：通用要求》（GB25684.1-2010）第 4.7 条关于制动系统的规定：机器应配置行车制动系统和停车制动系统，可安装辅助制动系统。按机器的预期使用，在所有行驶、装载、加速、越野和坡道条件下，各制动系统均应有效的。

（3）经勘查、修复涉事铲车行车刹车系统并对其进行实验发现：涉事铲车的脚踏制动阀存在故障，导致制动系统的气路部分漏气不能储气，踩压行车制动踏板后气路部分无法向加力器的液压油加压，制动钳无法抱紧制动盘，无法产生制动力，即行车制动系统存在故障，不满足《土方机械 安全 第 1 部分：通用要求》（GB 25684.1-2010）第 4.7 条关于制动系统的规定：机器应配置行车制动系统和停车制动系统，可安装辅助制动系统。按机器的预期使用，在所有行驶、装载、加速、越野和坡道条件下，各制动系统均应有效的。

物的不安全因素：涉事铲车只有行车制动系统，无停车制动系统或辅助制动系统，且行车制动系统存在故障。

（一）深勘院公司、北京中城建公司要认真吸取本次事故教训。一要针对本次事故组织开展警示教育，提升作业人员安全意识；二要全面辨识施工现场的危险有害因素，落实针对性的事故预防措施，并开展针对性的安全教育培训活动；三要认真落实对机械设备、施工机具及配件的入场查验工作，安排专人对其进行管理，定期进行检查、维修和保养，建立相应的资料档案，加强

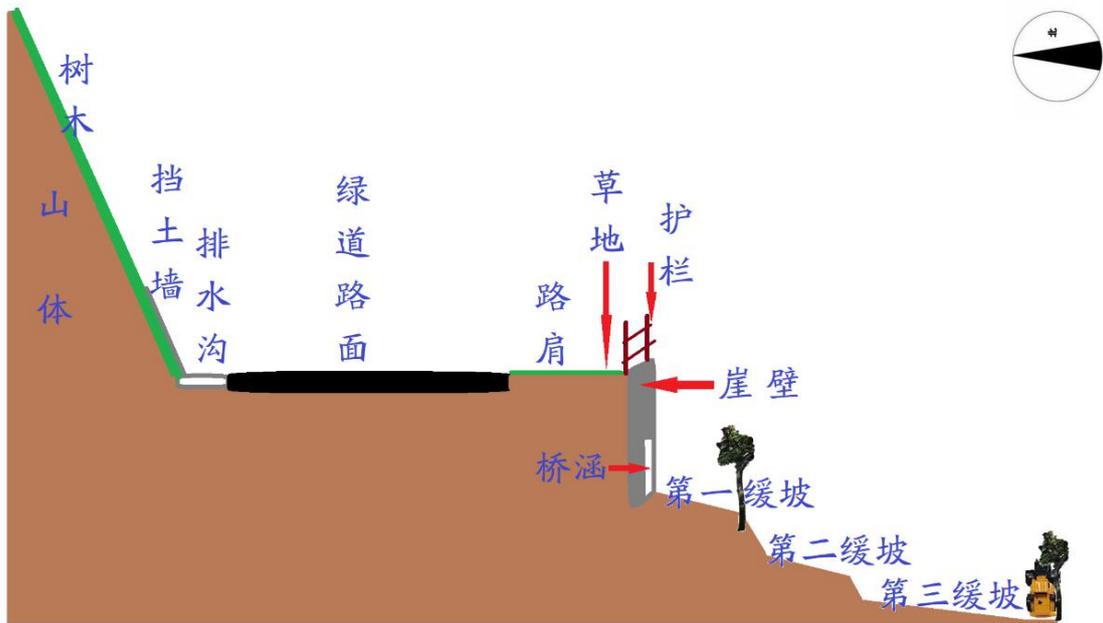
图5 事发位置剖面图

事发前涉事铲车车头朝东在路面上西侧黄色土堆上铲了一些泥土，然后向西北方向倒车至路面中央，再向南行驶（向前）出路肩，车辆由于部分悬空致使坠落山崖。（依据：路面上车轮痕迹符合转向轮倒车所留，涉事铲车前轮为转向轮；北侧车轮轮胎痕迹为纵向波浪形花纹与涉事铲车左前轮花纹相符、南侧车轮轮胎痕迹为六边形块状花纹与涉事铲车右前轮花纹相符。）涉事铲车掉落过程中铲斗内黄色泥土散落在平台上部和地面上，涉事铲车右前轮与垂挂在崖壁上的护栏立柱及崖壁刮擦后掉落到地面上、玻璃破碎。涉事铲车向下翻滚至第二缓坡上部时涉事铲车后部配重块与一颗树木刮擦，树皮剥脱且部分留存在涉事铲车牵引钩内。涉事铲车继续向下翻滚，直到被第三缓坡下部一棵树挡住而停止（图5）。
