# 龙华观澜潮盛建硕科技都主体工程“7·27” 一般高处坠落事故调查报告

2025年7月27日11时20分许，观澜街道潮盛建硕科技都主体工程发生一起一般高处坠落事故，造成1人死亡，直接经济损失约228万元。

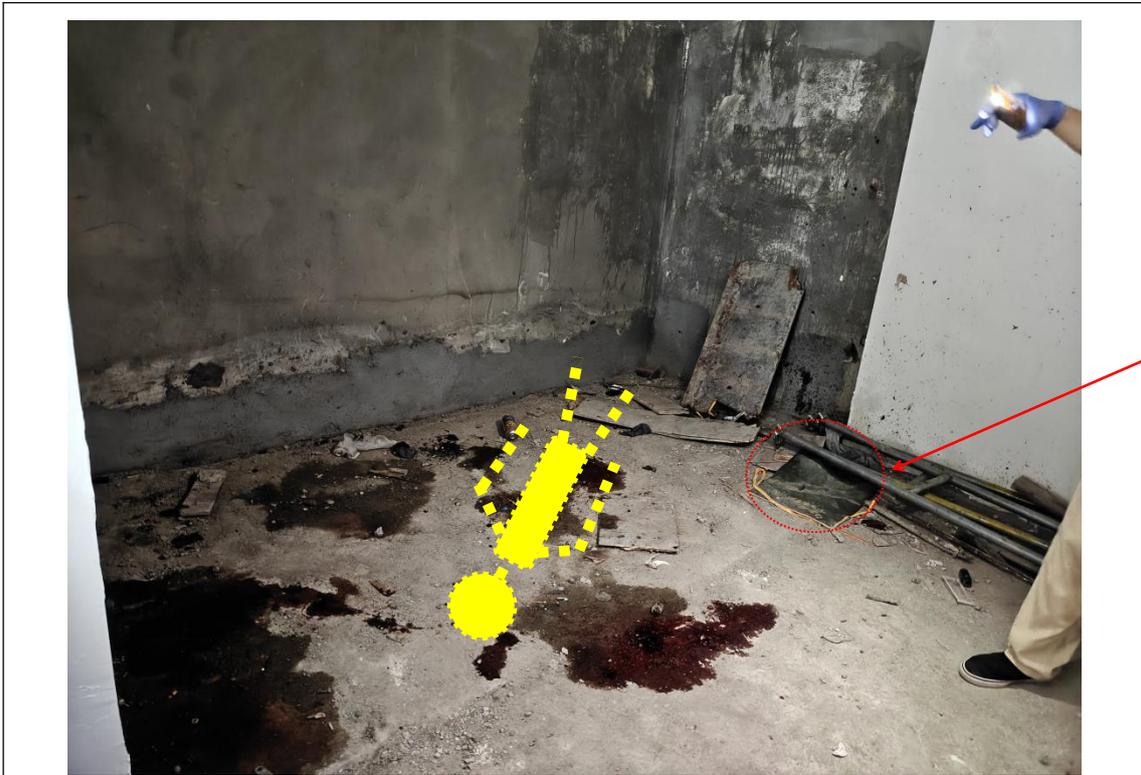
2025年7月27日上午，方凯带领刘仁求、方克军、蔡文明三名工人到达龙华区观澜街道潮盛建硕科技都主体工程12楼开展地坪固化作业。9时30分许，四人完成12楼作业后，前往13楼开展地坪固化作业，到达现场时发现13楼工艺管井门处于打开状态。11时20分许，刘仁求、方克军、蔡文明先行乘电梯下楼吃中饭。11时22分许，因之前出现过工具被人拿走的情况，方凯准备将班组所用工具包藏在13楼工艺管井防火门后，不慎从13楼工艺管井口坠落，坠落时发出巨大声响，银广厦公司油漆班班长蔡云听到声音后前往查看，发现方凯躺在工艺管井底。（如图1所示）

图 1 1#厂房 1 楼工艺管井底部情况

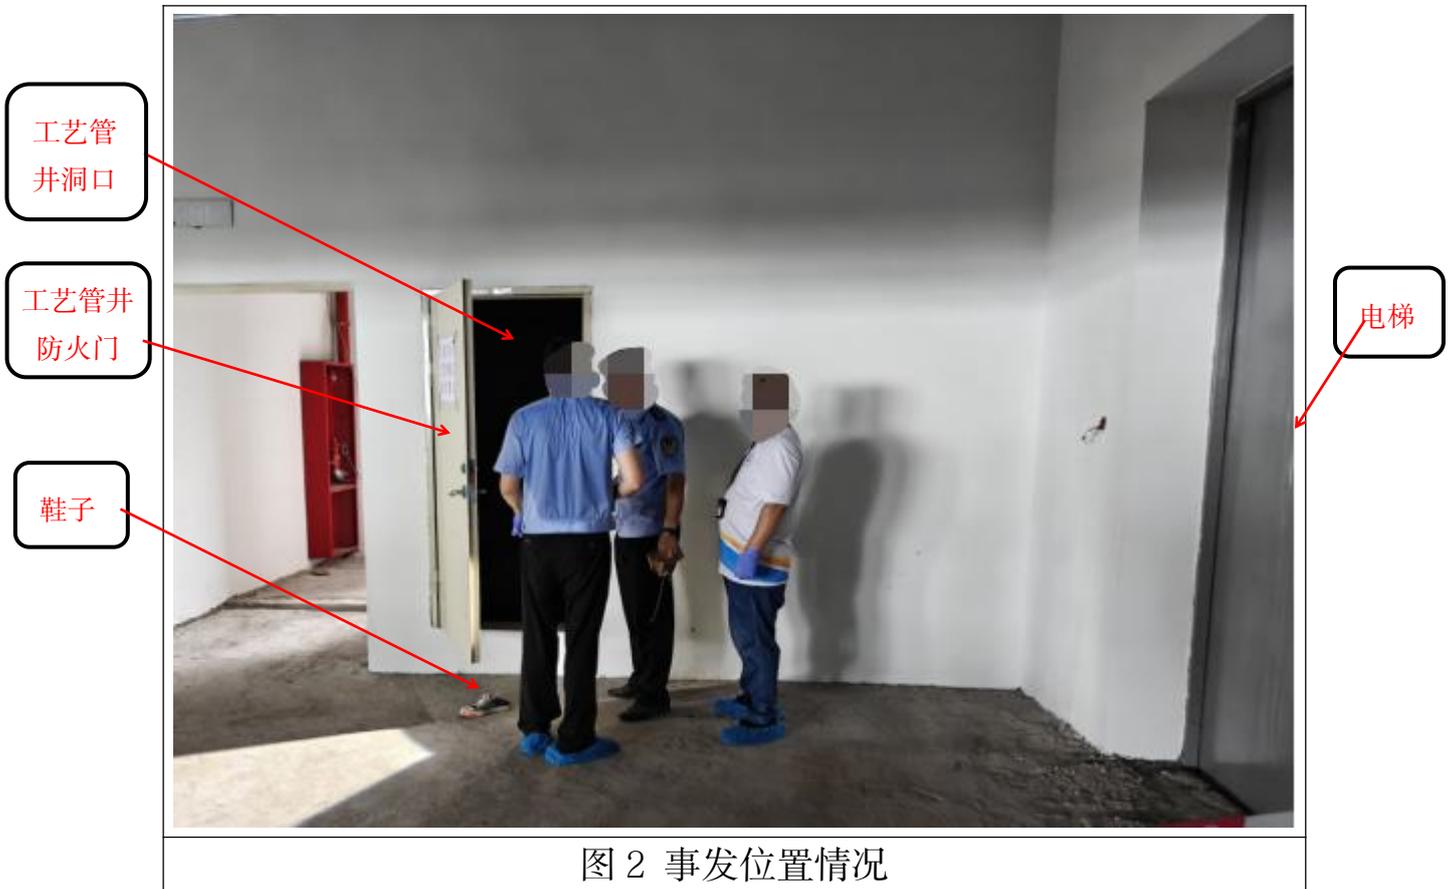
事发场所位于龙华区观澜街道潮盛建硕科技都主体工程 1# 厂房。经现场勘查，13 楼工艺管井（亦称“工艺井”）防火门处于开启状态，门体和门锁未见暴力开启痕迹，门上张贴“注意安全 工艺管井施工 请勿靠近”红色文字（后经调查确认为事发后张贴）；门口遗落一只鞋子，经公安机关确认，为本次事故死者方凯所穿鞋，鞋子后部鞋帮被踩下，推测方凯穿着鞋子时将后部鞋帮踩于脚底的，此种穿鞋方式极易发生打滑或失稳，鞋侧面有红色油漆印记，门槛侧面见微弱的红色印痕，推测方凯可能踢到或者绊到 13 楼工艺管井门口台阶，故判定方凯是从 13 楼工艺管井防火门洞口处踢到台阶后身体失衡坠落，坠落高度约 69.5 米。经调查，涉事楼栋所有楼层工艺管井均由龙城消防公司安装

防火门并上锁，门锁钥匙均由龙城消防公司统一保管（如图 2 所示）。

图 2 事发位置情况

物的不安全状态:13楼工艺管井洞口未采取有效防坠落措施,未设置符合国家标准的安全警示标志。

督促场地企业做好安全管理工作；三要联合专业分包单位做好施工现场临边洞口辨识及安全管理工作，对暂不使用的洞口落实封闭或者围挡要求，杜绝相关事故再次发生。

（二）龙城消防公司要深刻吸取事故教训。一要强化施工现场负责区域临边洞口管理，严格落实防高坠要求，并及时张贴符合国家标准的警示标识；二是要加强与总包单位沟通，联动做好相关安全管理工作。
