龙华（区）龙华（街道）石清大道二期道路 工程施工二标项目“7·31”一般车辆 伤害事故调查报告

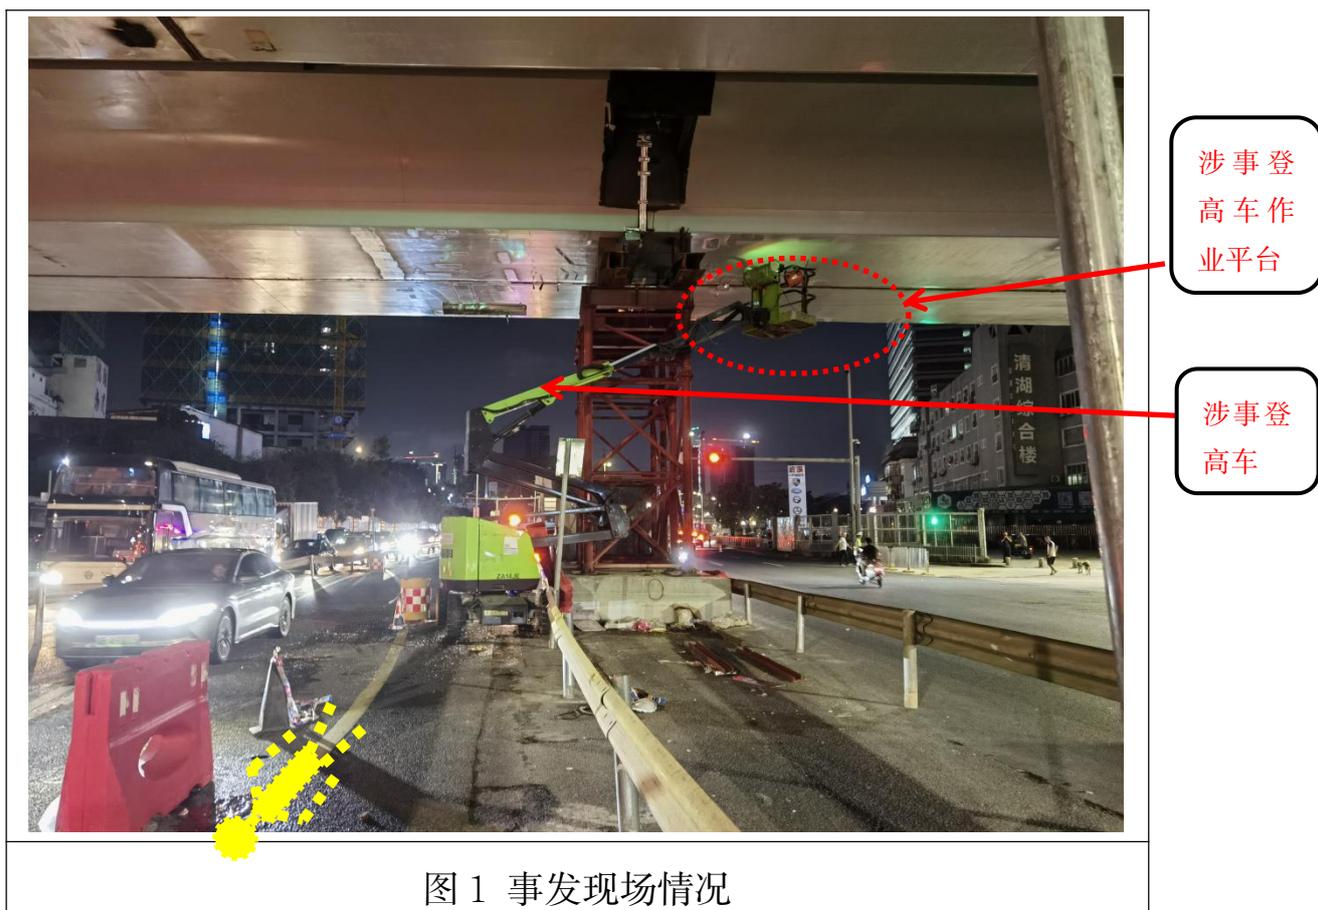
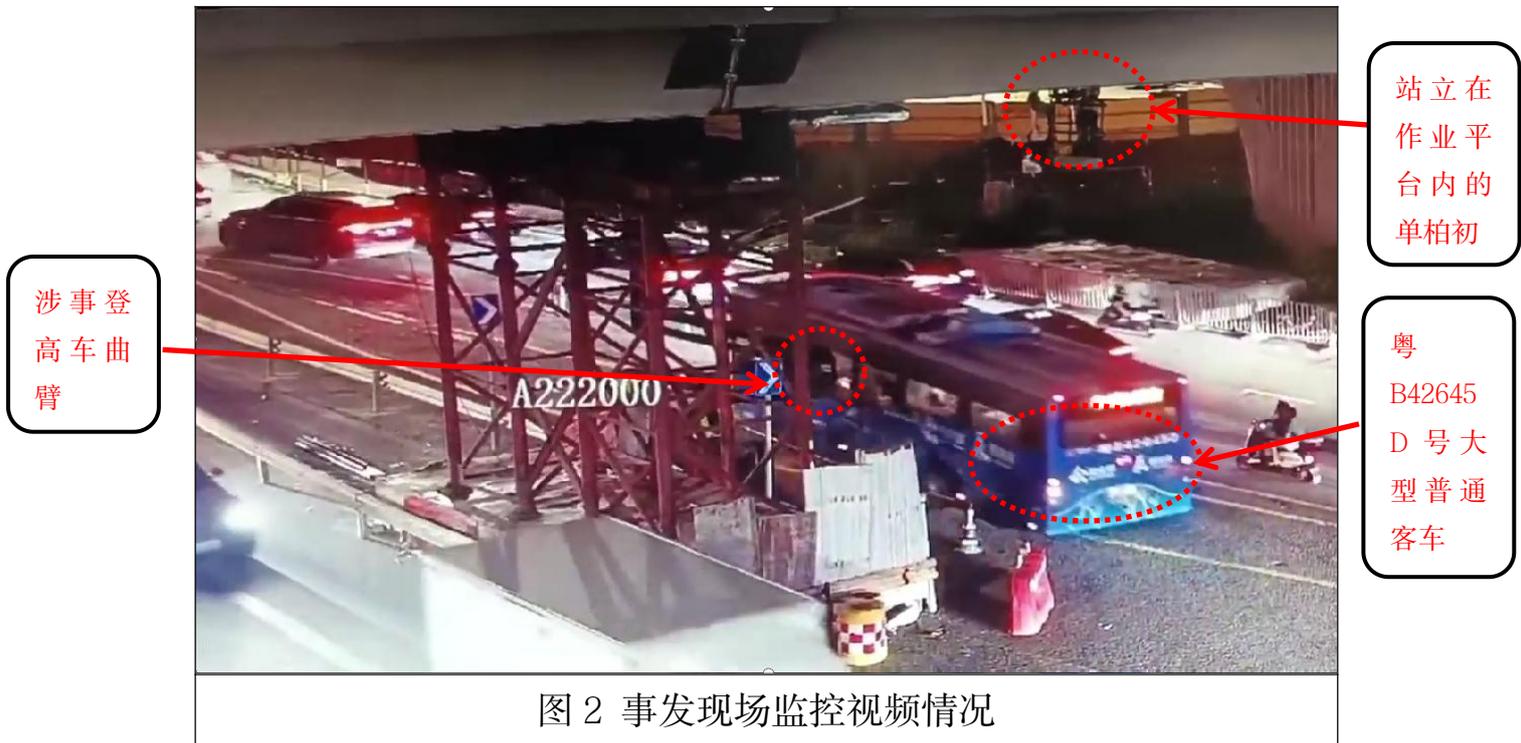
图 2 事发现场监控视频情况

桥梁处开展桥梁钢箱梁焊接作业，由单柏初在桥梁底部登上自行走曲臂式高空作业平台（以下简称：涉事登高车）贴陶瓷垫，其余三人在桥梁钢箱梁内部进行焊接。焊接过程中，单柏初操作涉事登高车的曲臂逐渐侵入龙观大道路面范围。20时59分许，深圳市西部公共汽车有限公司司机李茂先驾驶粤B42645D号大型普通客车从石清大道辅道向左转弯进入龙观大道，通过涉事工程跨龙观大道桥梁底部时，车辆左侧中部玻璃与涉事登高车曲臂发生碰撞，导致单柏初从登高车上坠落受伤，坠落高度约6米。（如图1、2所示）

人的不安全行为：单柏初违反操作规程，在涉事登高车上作业时未正确使用安全带等劳动防护用品。

物的不安全状态：涉事登高车作业时未在距离施工作业地点来车方向安全距离处设置明显的安全警示标志，未采取设置围挡等有效的防护措施。

（二）云南建投钢构公司要深刻吸取事故教训。一要强化作业现场安全管理，严格按照专项施工方案开展施工，安排专职安全生产管理人员现场监管，采取有效的安全防范措施；二要加强与总包单位沟通，对涉及占用道路施工等危险作业要及时上报总包单位。

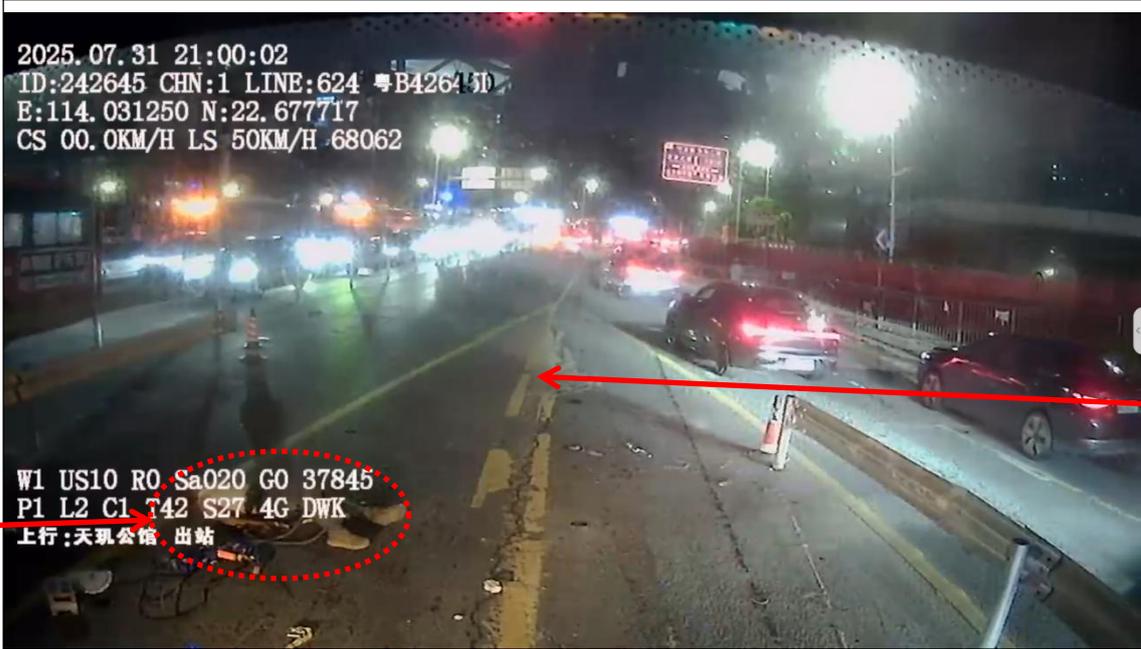
图 3 监控情况

事发场所位于龙华区龙华街道龙观大道与石清大道交汇处，具体位置为石清大道跨龙观大道桥梁西北侧底部，现场发现有 1 个水马围挡及数个交通锥，地面可见 1 个安全帽和 1 组安全带。根据现场视频监控显示，单柏初坠落时身上佩戴安全带，但其在涉事登高车上撞击后即从作业平台坠下，安全带未有明显损坏，故判定单柏初作业时未正确使用安全带。（如图 3、4 所示）

佩戴安
全带的
单柏初

涉事登
高车
