龙华福城天和南苑1栋2单元2302室空调安装工程“8·7”一般触电事故调查报告

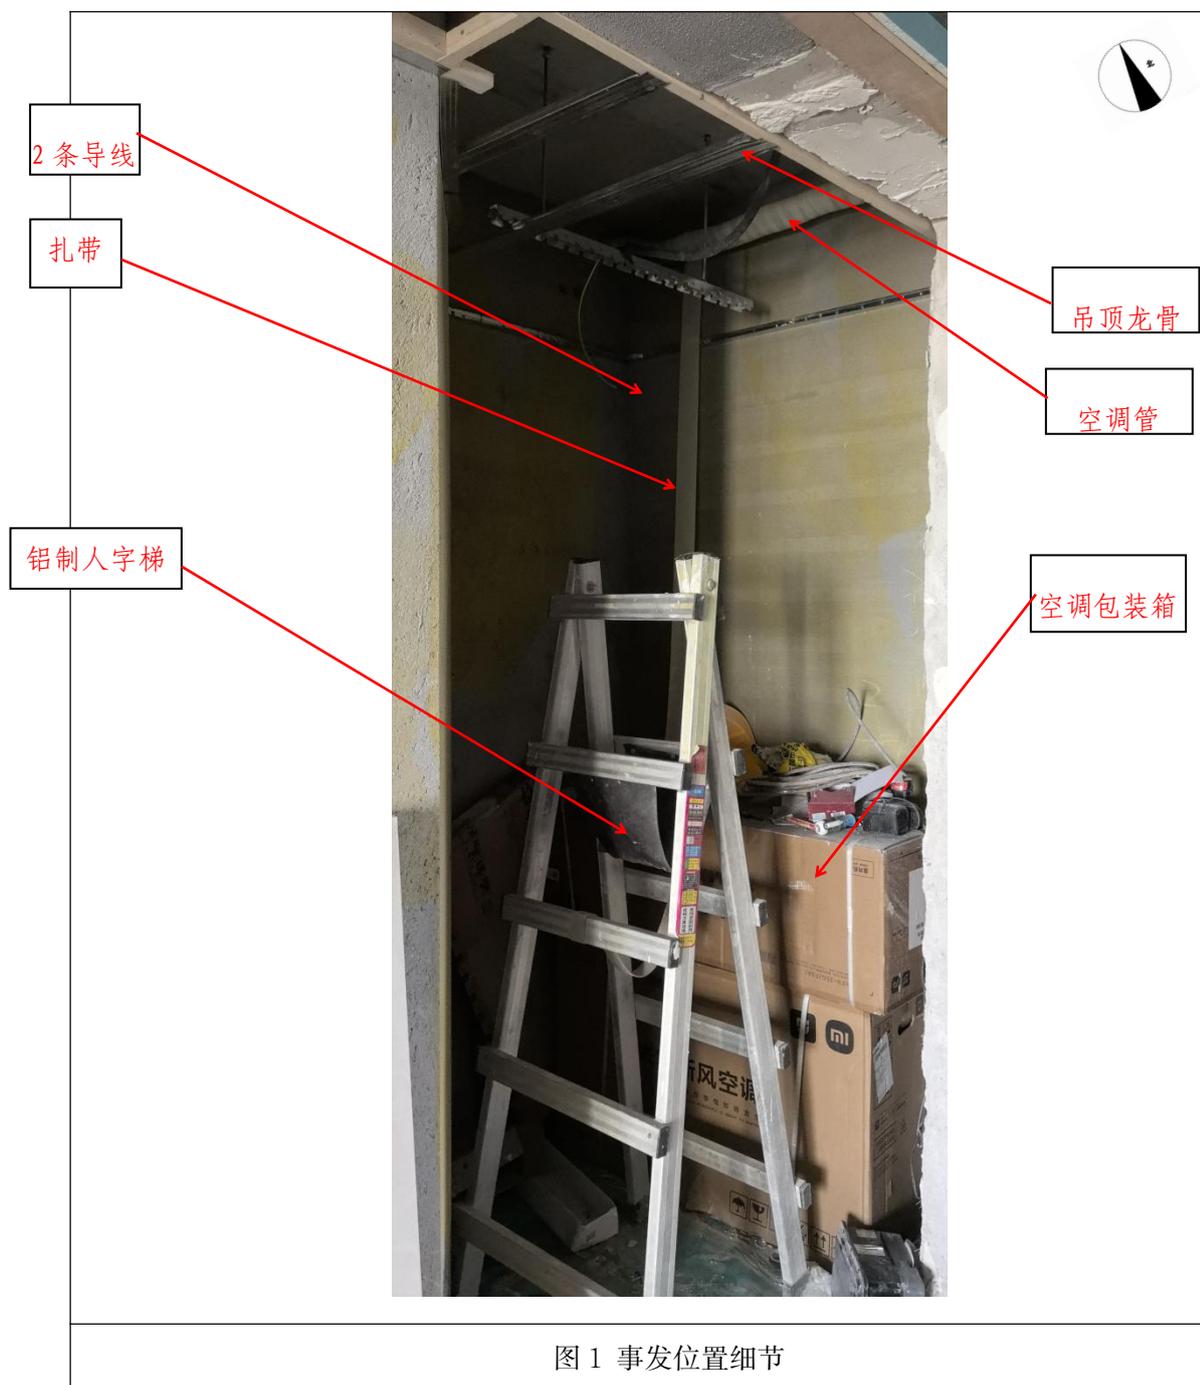
8月7日上午赵庆联系张长江指出空调部分管道未包扎好需要重新包扎，11时许张长江遂带领史继栓（死者）、刘魁源（刘魁源为未成年人，未参与施工作业）到2302房进行管道包扎作业。史继栓站立在铝制人字梯上包扎空调管道，张长江离开2302房到楼下车上取空调管扎带。11时30分许，史继栓背部接触悬吊的临时照明灯外漏带电部分触电从人字梯上掉落倒地（如图1）。

室（以下简称“新卧室”，见图3）。事发位置位于新卧室北角，该处堆放了“小米”品牌空调包装箱。经还原，事发时事发位置放置了一架人字梯（图1）。

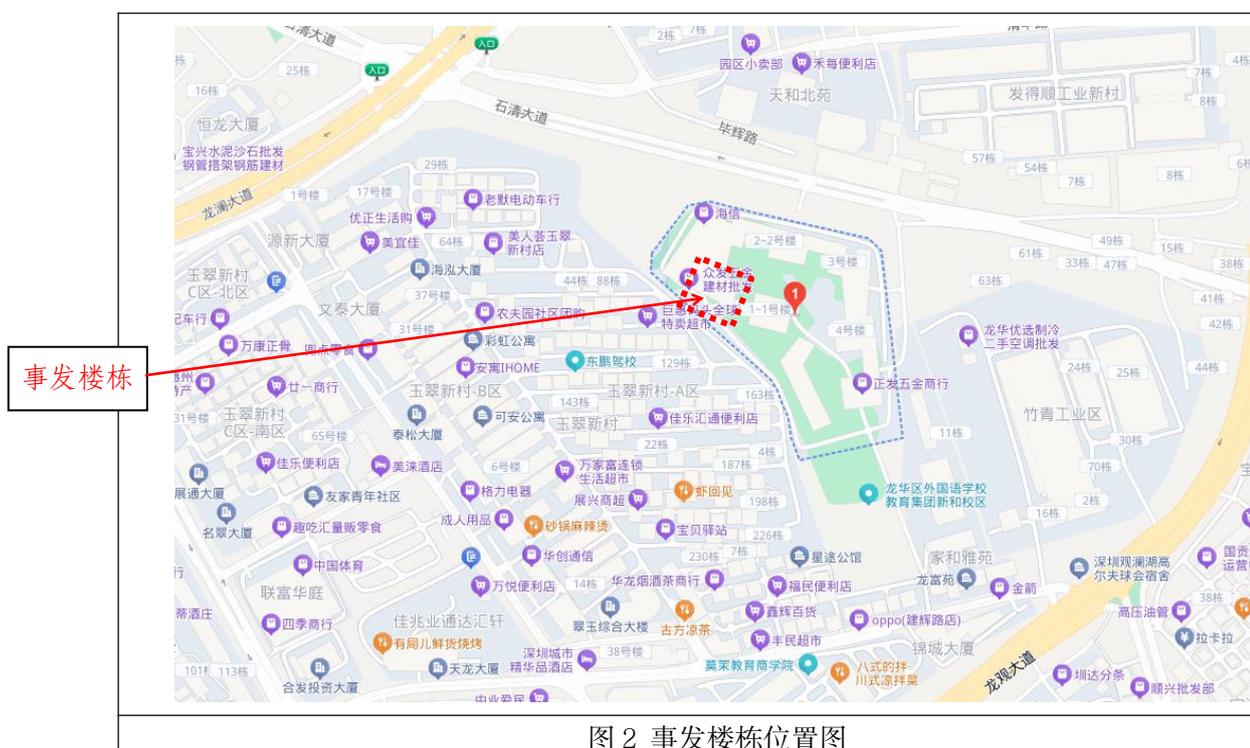
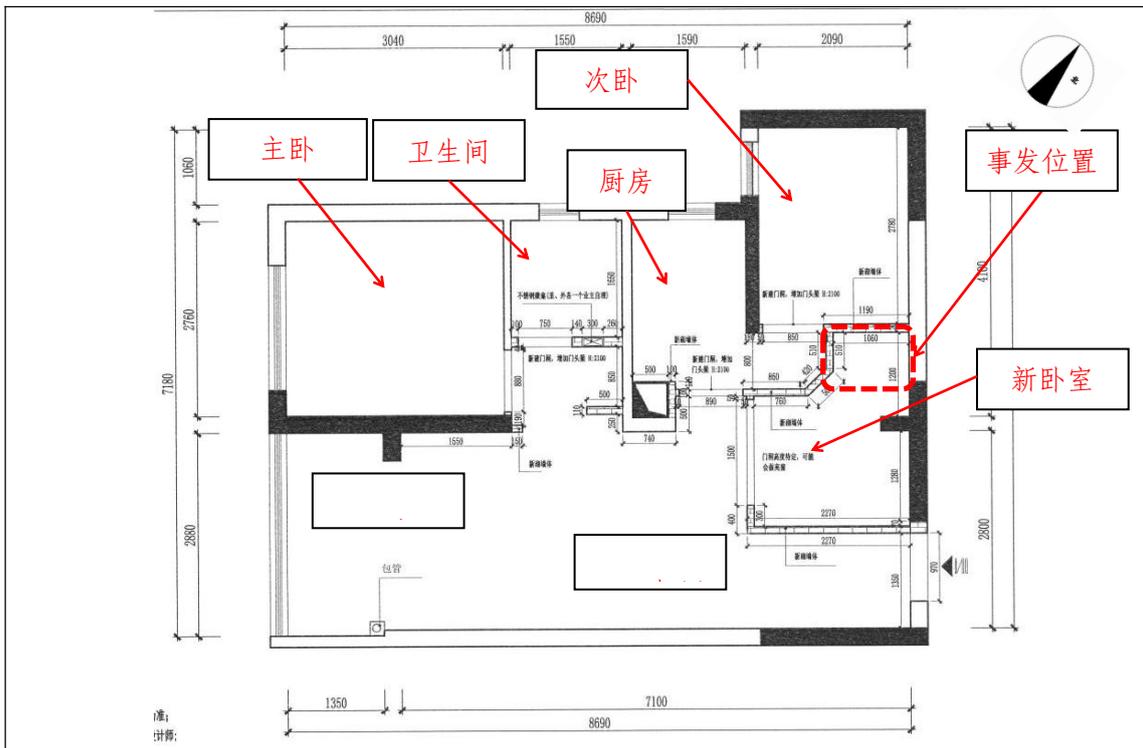
图 3 涉事房间平面图

1. 事发场所位于龙华区福城街道新和社区天和南苑1栋2单元2302房。2302房原始户型为2室2厅1厨1卫，客厅阳台朝向为西南，涉事装修工程将次卧部分与餐厅部分合并为1间卧

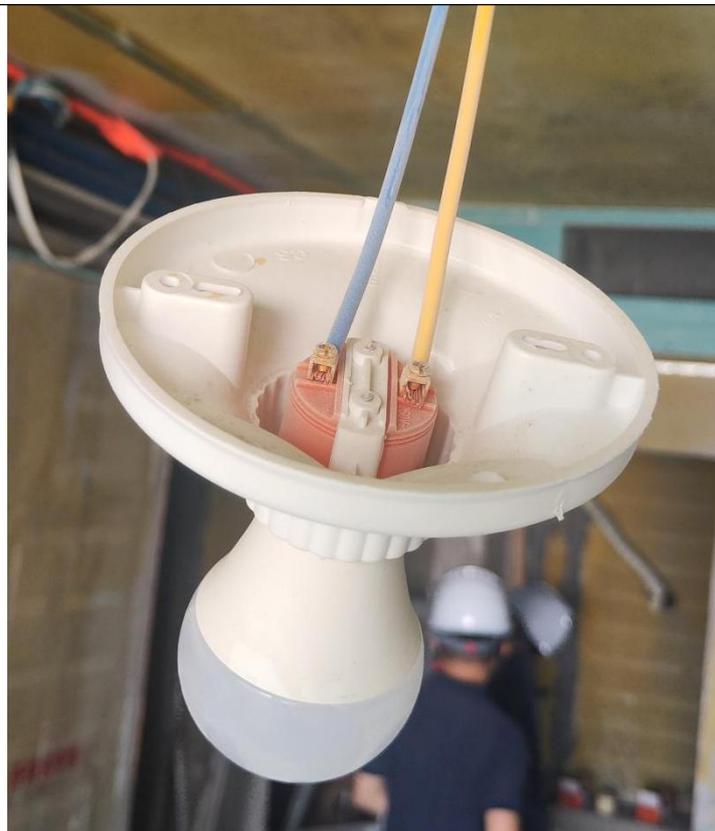
图 4 涉事房间客厅照明灯细节

2. 2302 房用电设备只有悬吊在各房间的吸顶灯（图4）和一个临时用电配电箱。

5. 施工场内接线盒至灯具段部分电线无导管保护，不符合《建设工程施工现场供用电安全规范》GB50194-2014 第 7.4.4 条第 3 款：当采用无护套绝缘导线时应穿管或线槽敷设。

6. 施工场内新卧室事发位置顶部照明灯使用黄绿双色线作为相线，不符合《建设工程施工现场供用电安全规范》GB50194-2014 第 6.3.9 条第 1 款：相导体 L1、L2、L3 应依次为黄色、绿色、红色。

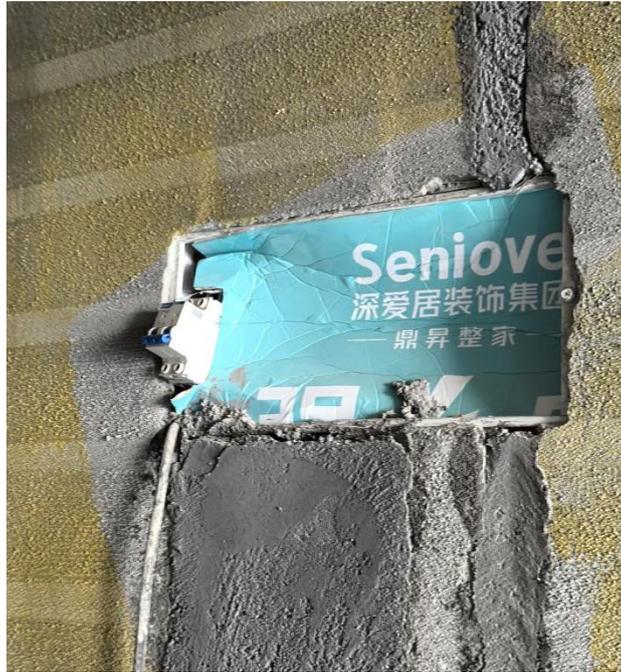
图5 涉事房间室内配电箱

3. 2302 房电气线路由楼层配电箱引至入户门南侧墙上的室内配电箱，该配电箱使用一块泡沫板遮盖（图5），箱内只有一个2P 断路器（图6），断路器出线端分出两路，一路引至地面临时用电配电箱，另一路引至室内悬吊的吸顶灯。经核查，室内悬吊的吸顶灯均由该2P 断路器控制。

3. 施工场内总开关箱的盖板采用可燃材料制作，不符合《建筑与市政工程施工现场临时用电安全技术标准》JGJ/T46-2024 第 4.1.6 条：配电箱、开关箱应采用冷轧钢板或阻燃绝缘材料制作，钢板厚度应为 1.2mm~2.0mm，其中开关箱箱体钢板厚度不得小于 1.2mm，配电箱箱体钢板厚度不得小于 1.5mm，箱体表面

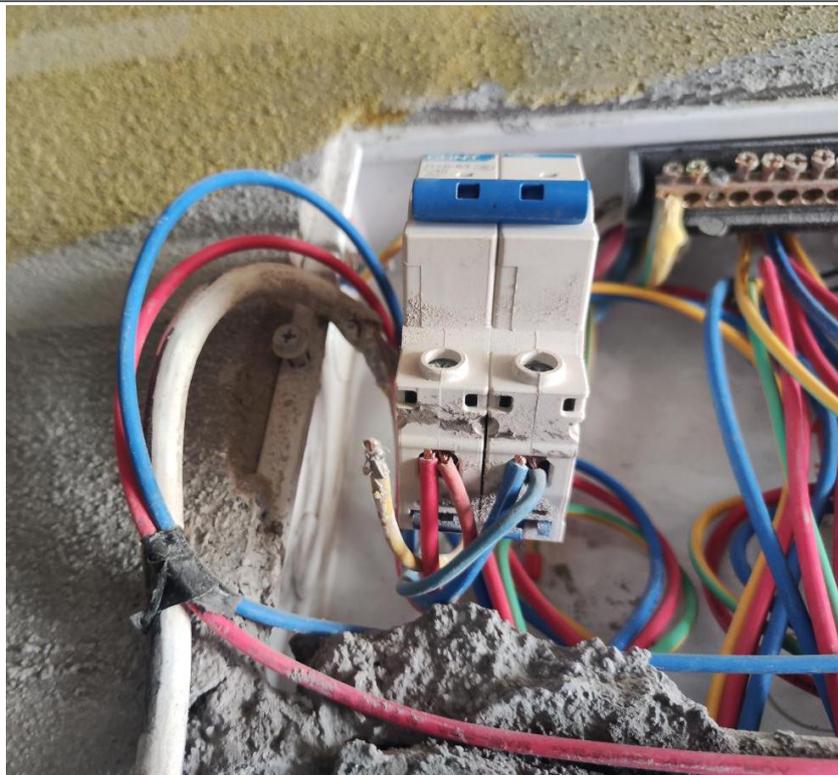
图6 涉事房间室内配电箱内 2P 断路器出线端情形

1. 施工场内电气系统动力和照明未分路配电且未设置照明开关箱，不符合《建筑与市政工程施工现场临时用电安全技术标准》JGJ/T46-2024 第 4.1.3 条：动力配电箱与照明配电箱宜分别设置。当合并设置为同一配电箱时，动力和照明应分路配电；动力开关箱与照明开关箱必须分设。

2. 施工场内照明回路未装设剩余电流动作保护器，不符合《建筑与市政工程施工现场临时用电安全技术标准》JGJ/T46-2024 第 3.1.1 条第 3 项：施工现场临时用电工程专用的电源中性点直接接地的 220V/380V 三相四线制低压电力系统，应符合下列规定：3 应采用二级剩余电流动作保护系统。
