龙华观澜迈瑞医疗供应链科技园二期主体工程 “8·12”一般高处坠落事故调查报告

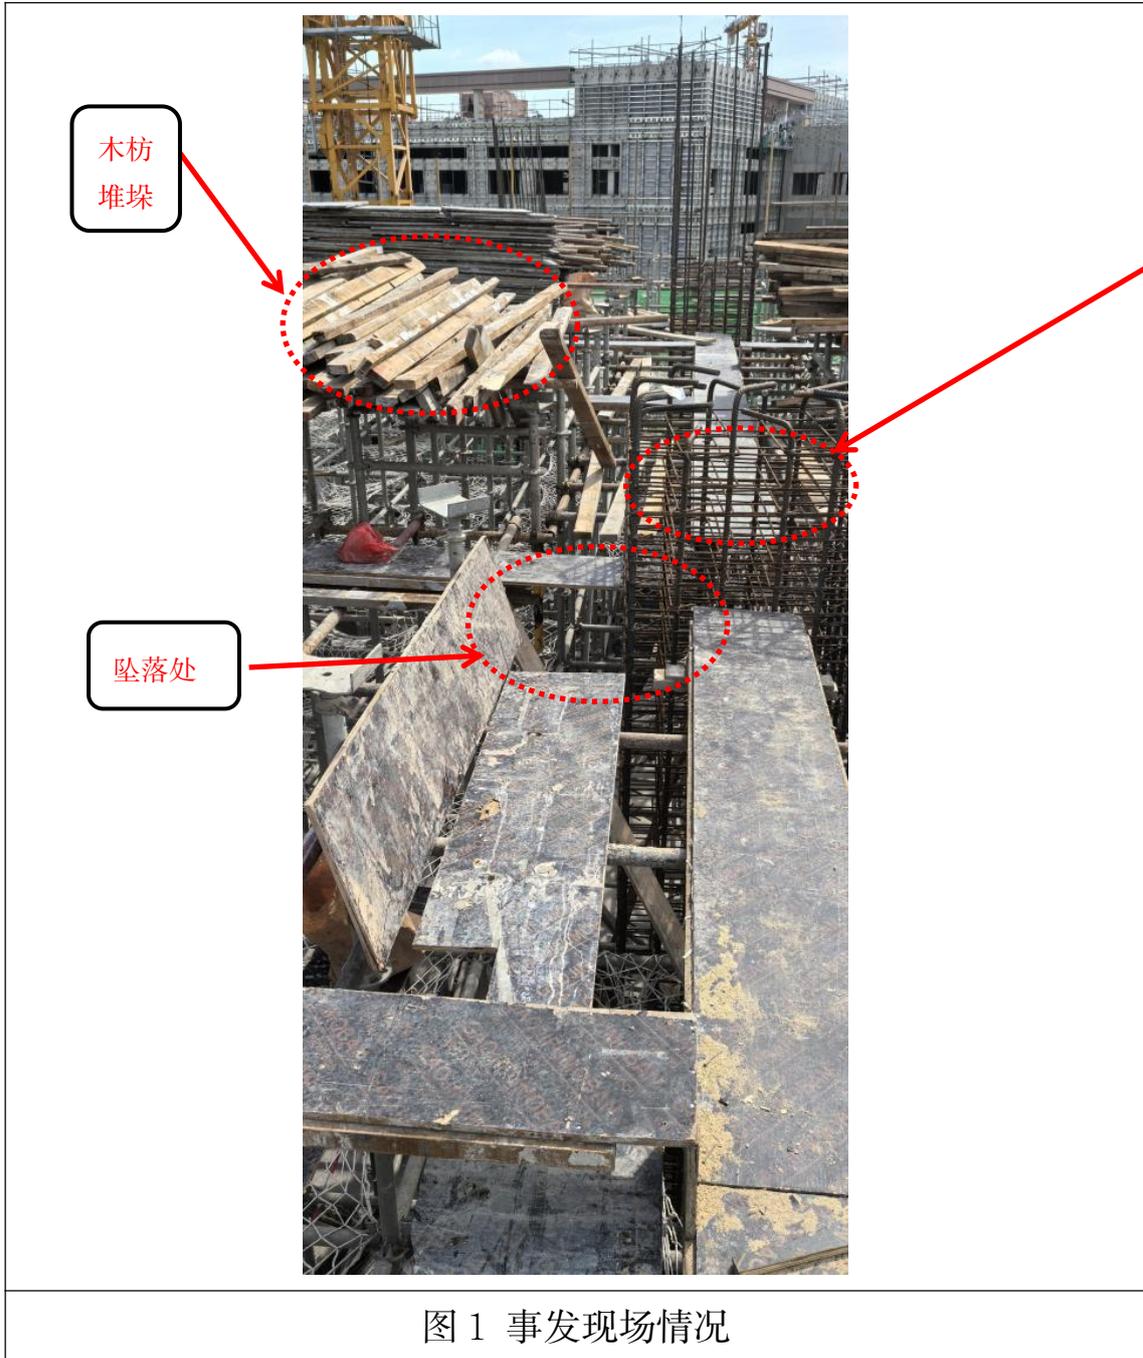
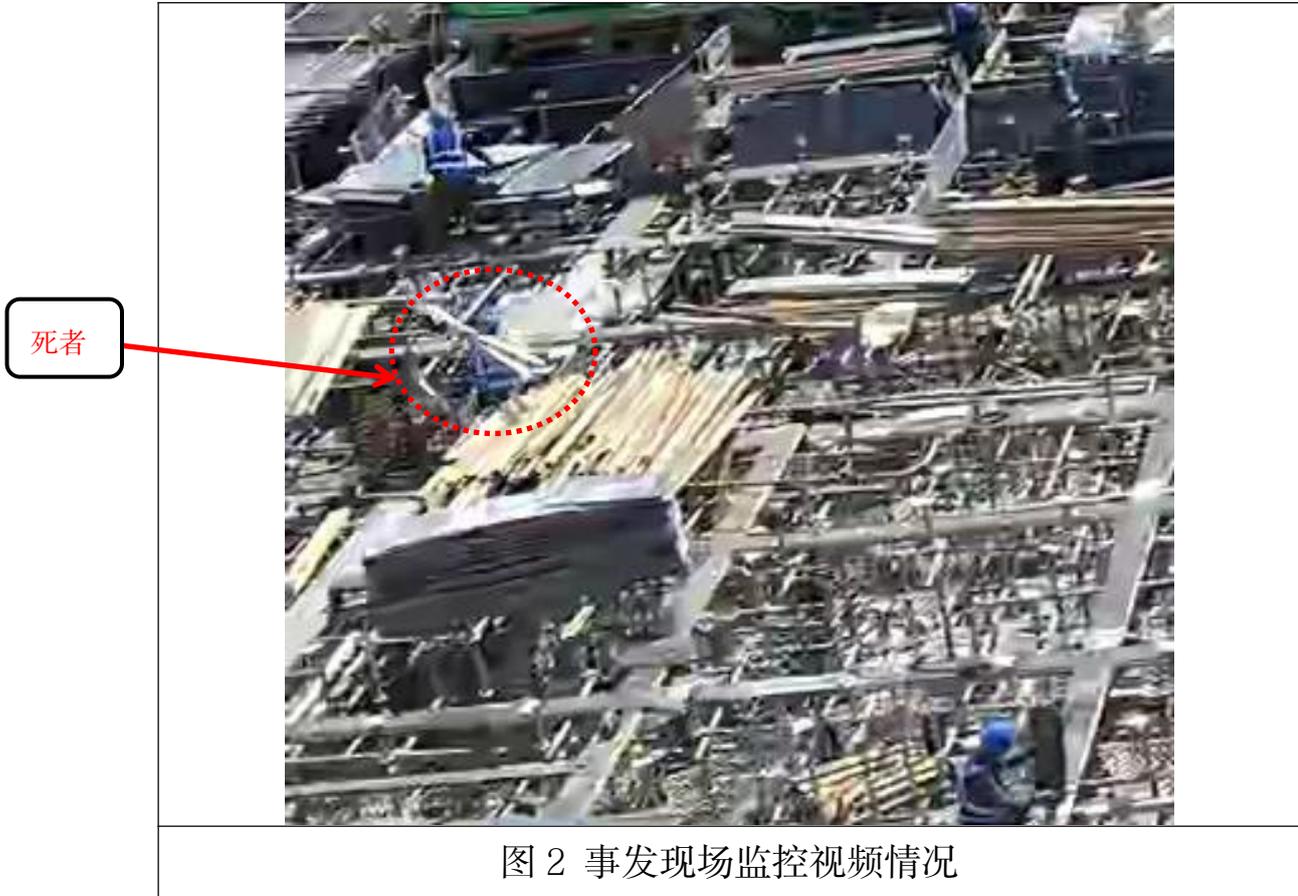
2025年8月12日上午，陕西奥翔公司班组长黄民杨（死者）带领张丽军、罗先才、朱传红等五名工人到达涉事工程9号楼8楼模板支架上进行木工支模作业。10时26分许，黄民杨从8楼模板支架4段南侧一立柱旁木枋堆垛处扛起两根木枋，由北往南搬运木枋过程中从临时通道上不慎坠落至7楼，坠落高度为4.5米。（如图1、2所示）

人的不安全行为：黄民杨安全意识淡薄，在 8 楼模板支架 4 段南侧临时通道处未采取有效防坠落措施的情况下，未佩戴安全带进行高处作业。

物的不安全状态：8 楼模板支架 4 段南侧临时通道处未采取有效防坠落措施，现场未见安全带固定挂点、刚性轨道或具有足够强度的柔性轨道。

（一）陕西第三建设公司要深刻吸取事故教训。一要在项目部召开事故警示会议；二要严格履行总包单位职责，做好施工现场安全管理，提升风险隐患排查能力，对高处作业等危险作业严格按照国家标准和行业标准要求做好安全防护；三要为作业人员提供佩戴使用劳动防护用品的条件，并严格监督教育从业人员正确佩戴使用劳动防护用品。

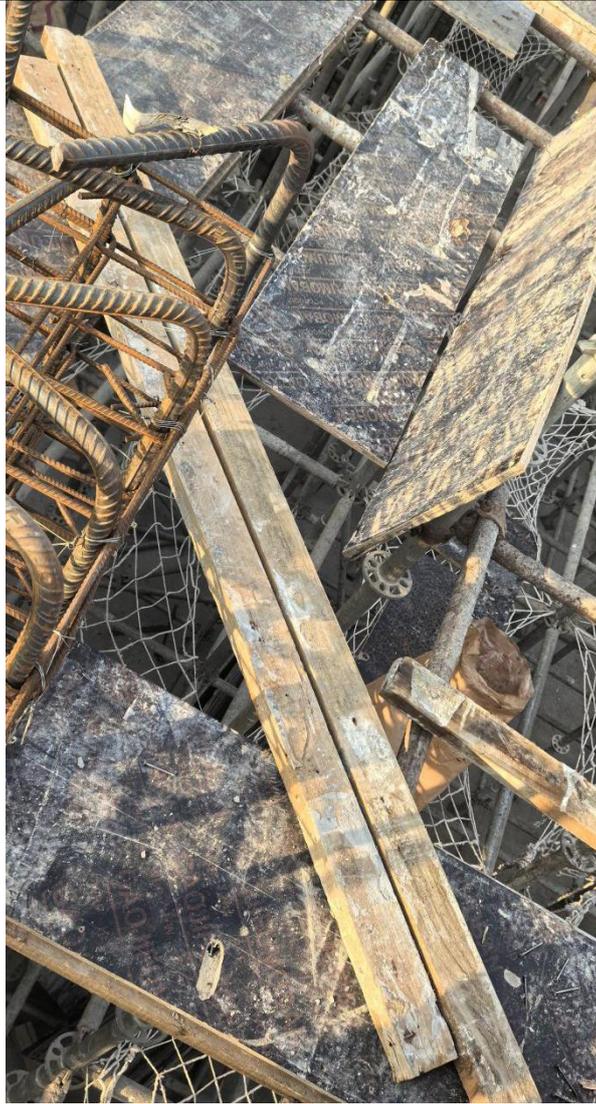
图 3 经还原事发前临时通道情形

事发场所位于龙华区观澜街道迈瑞医疗供应链科技园二期主体工程，具体位置为 9 号楼 8 楼 4 段南侧，现场未见安全带固定挂点、刚性轨道或具有足够强度的柔性轨道，7 楼地面发现有木枋。根据视频监控显示，黄民杨佩戴安全帽，未佩戴安全带，在临时通道行走时突然坠落。经还原，事发时临时通道处放置有两块木枋作为临时通行使用。

险辨识不足，支模工人均在临时用木板搭建的两旁无防护的通道上行走，极易发生高处坠落事故；二是施工单位未在高处作业区域设置安全带固定挂点、刚性轨道或具有足够强度的柔性轨道，支模工人作业时安全带无处挂扣，一旦高处坠落将无法获得有效安全防护。
