龙华（区）龙华（街道）富联一区六巷八号 装修工程“8·24”一般高处坠落 事故调查报告

一、事故概述和事故性质认定

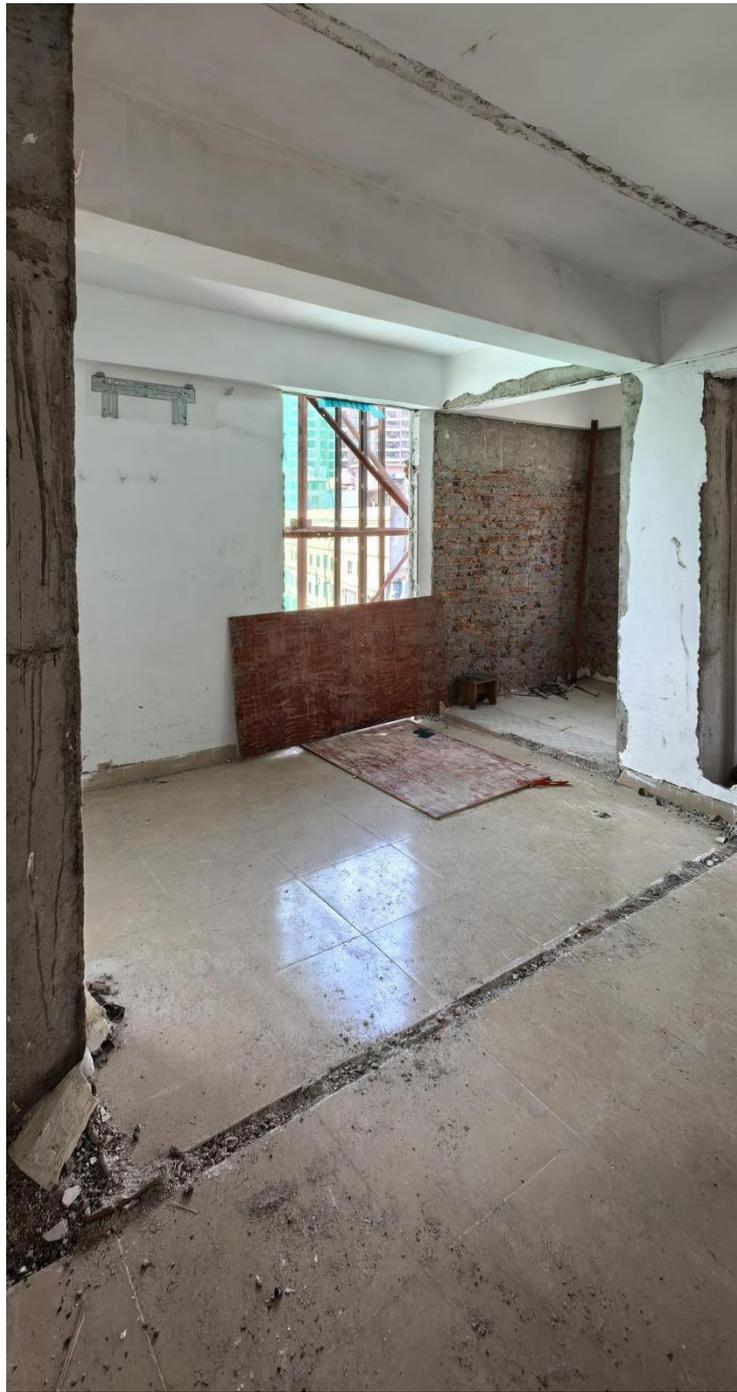
图 1 井架物料提升机 7 楼临边处情况

事发场所位于龙华区龙华街道富联一区六巷八号，现场发现 7 楼提升机临边处有一木板遮挡，经调查询问，该木板为事故发生后放置，日常作业时该处无木板遮挡。现场勘查发现提升机轿厢停在 8 楼位置，此时 7 楼提升机临边处处于空缺状态，故推测张雪平从 7 楼提升机临边处失足坠落，坠落高度约 20 米。公安机关勘查现场材料显示，张雪平身上及坠落附近位置均未发现安全带，故判定事故发生时张雪平未佩戴使用安全带等劳动防护用品。

物的不安全状态：7 楼提升机临边处未设置安全警示标志，未采取设置防护栏杆等有效防高坠措施。

深圳影创公司在7楼提升机临边处未采取设置防护栏杆等有效防高坠措施；未督促张雪平在高空作业时佩戴使用安全带等劳动防护用品；未在7楼提升机临边处设置安全警示标志，其行为不符合《建筑施工高处作业安全技术规范》（JGJ80-2016）第4.1.1条^[1]的要求，违反了《中华人民共和国安全生产法》第十一条第二款^[2]、第四十五条^[3]和《建设工程安全生产管理条例》第二十八条第一款^[4]的规定。

（一）深圳影创公司要深刻吸取事故教训。一要召开事故警示会议；二要严格履行施工现场安全管理职责，全面细致开展施工现场生产安全事故隐患排查及治理工作，对临边作业严格按照行业标准做好安全防护，杜绝类似事故再次发生；三要督促从业人员严格按照要求佩戴和使用安全帽、安全带等劳动防护用品，做好施工现场作业人员安全防护。

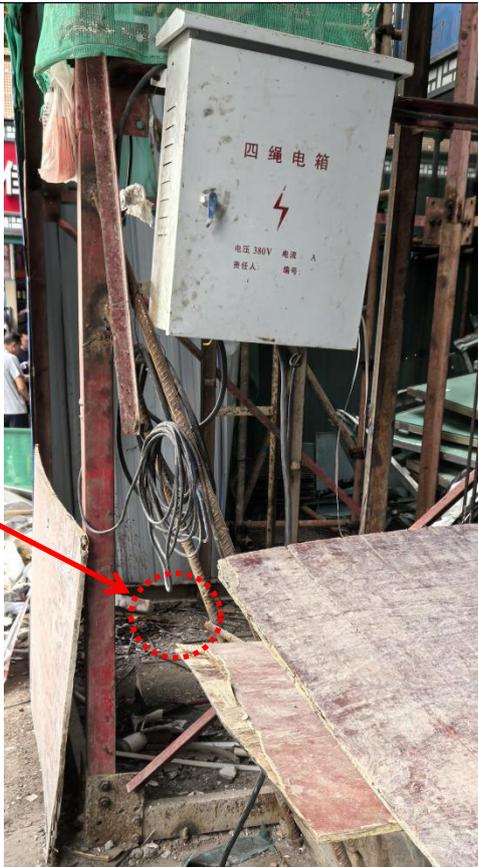
坠落
终点

图 2 坠落终点情况
