# 龙华（区）龙华（街道）深圳中集天达物流 系统工程有限公司“7·10”一般 机械伤害事故调查报告

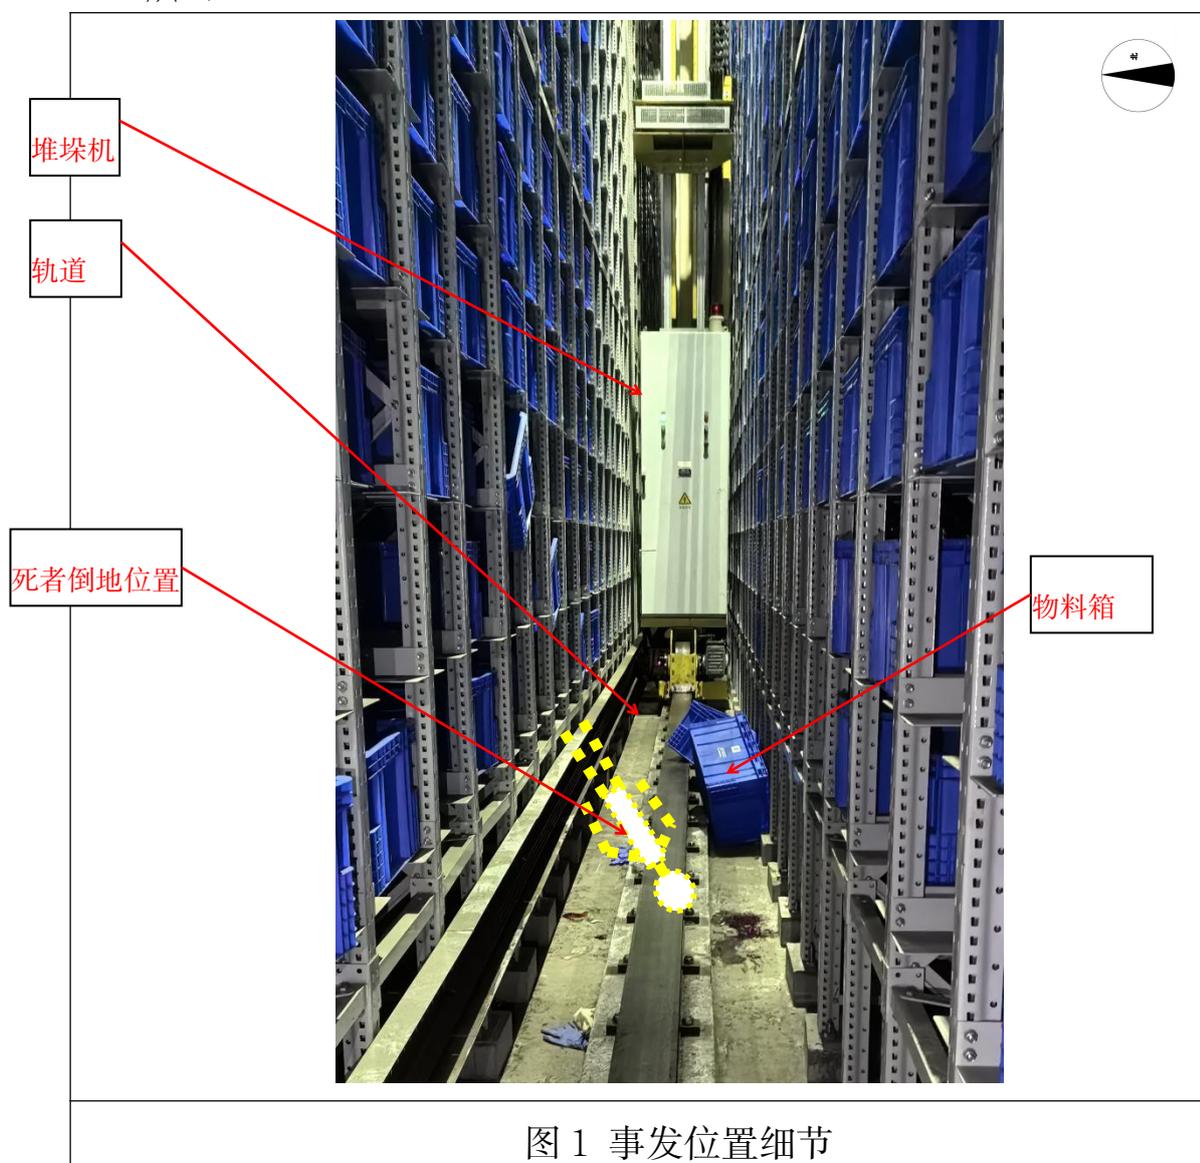
道（以下简称“3号巷道”）内，40分许唐小松离开巷道返回操作台。45分许唐小松再次从东侧进入3号巷道内，47分许，3号巷道内的堆垛机突然启动并向东移动，唐小松试图登上北侧货架躲避，在堆垛机与北侧货架缝隙间被挤压，随后堆垛机继续向东运行约5米后停止，唐小松掉落至3号巷道的轨道上。（如图1、2所示）

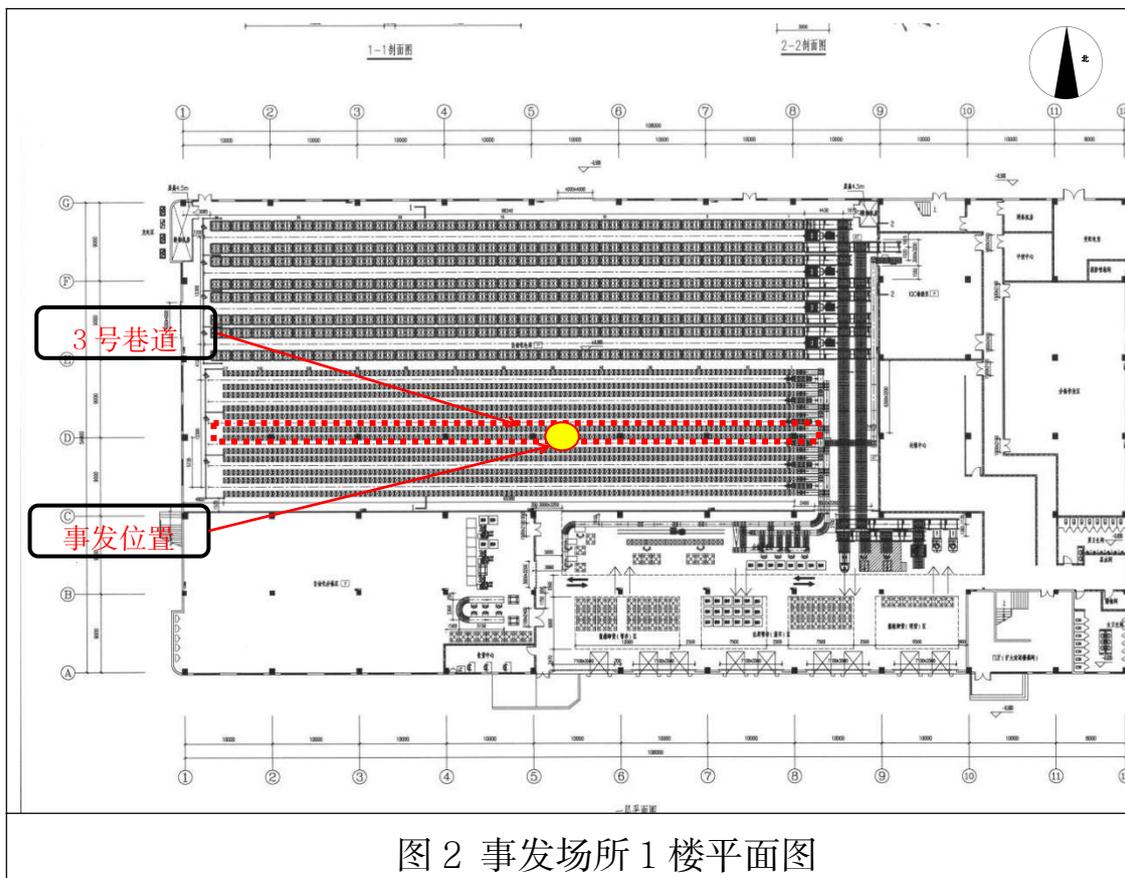
图 2 事发场所 1 楼平面图

事发场所位于龙华区龙华街道东环二路 2 号深圳市富泰通国际物流有限公司 G9 栋一楼自动仓内，事发具体位置为自动仓自南往北第 3 条巷道中部（距巷道西端约 40 米处）。（如图 3 所示）
