# 龙华观澜深圳市厚朴新能源有限公司“8·23” 一般触电事故调查报告

## 一、事故概述和事故性质认定

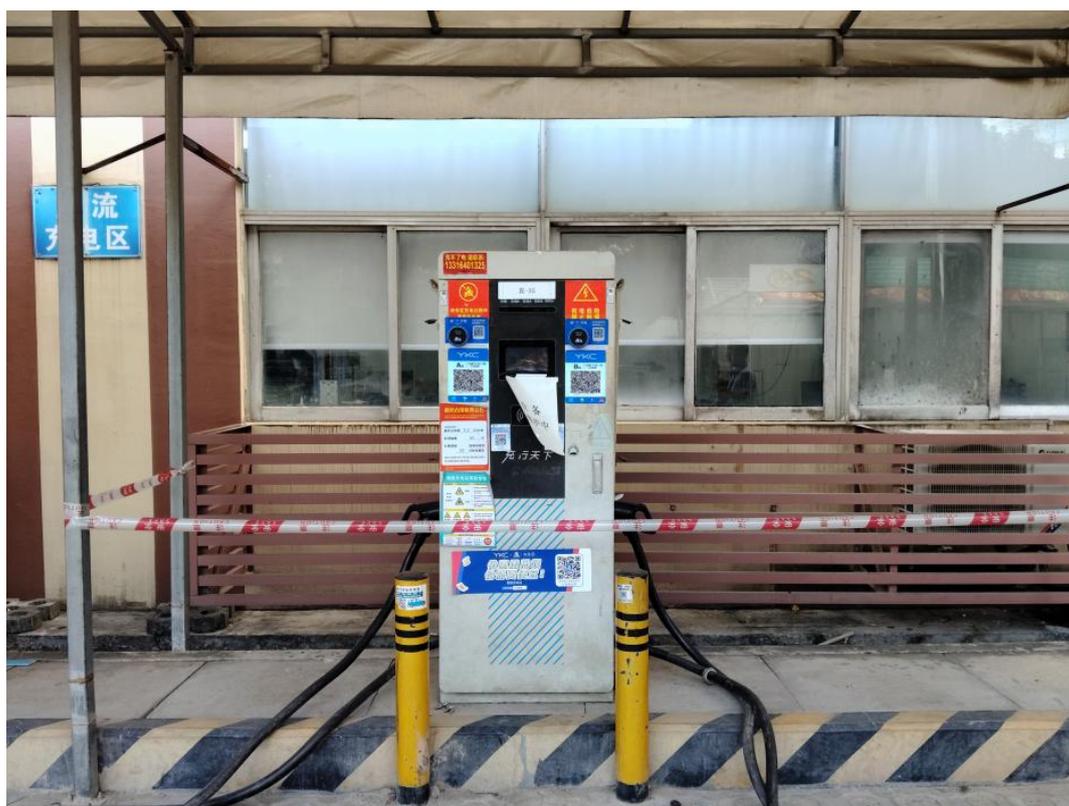
图 1 涉事充电桩现场情况

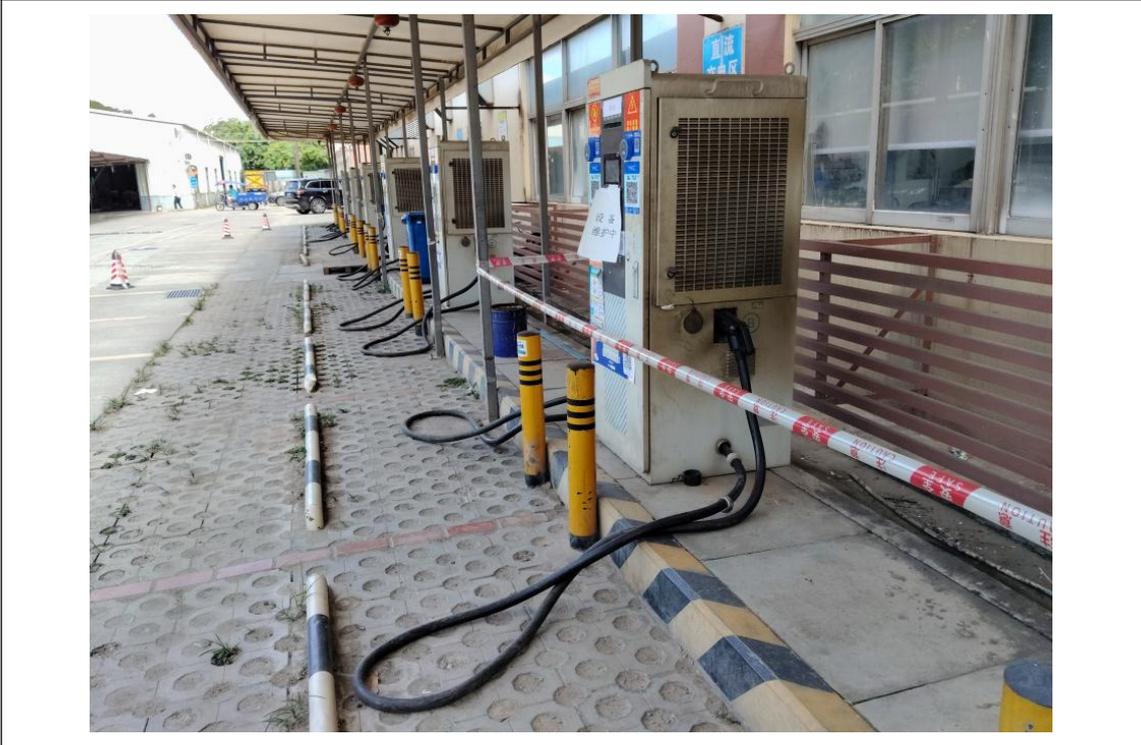
图 2 涉事充电桩现场情况

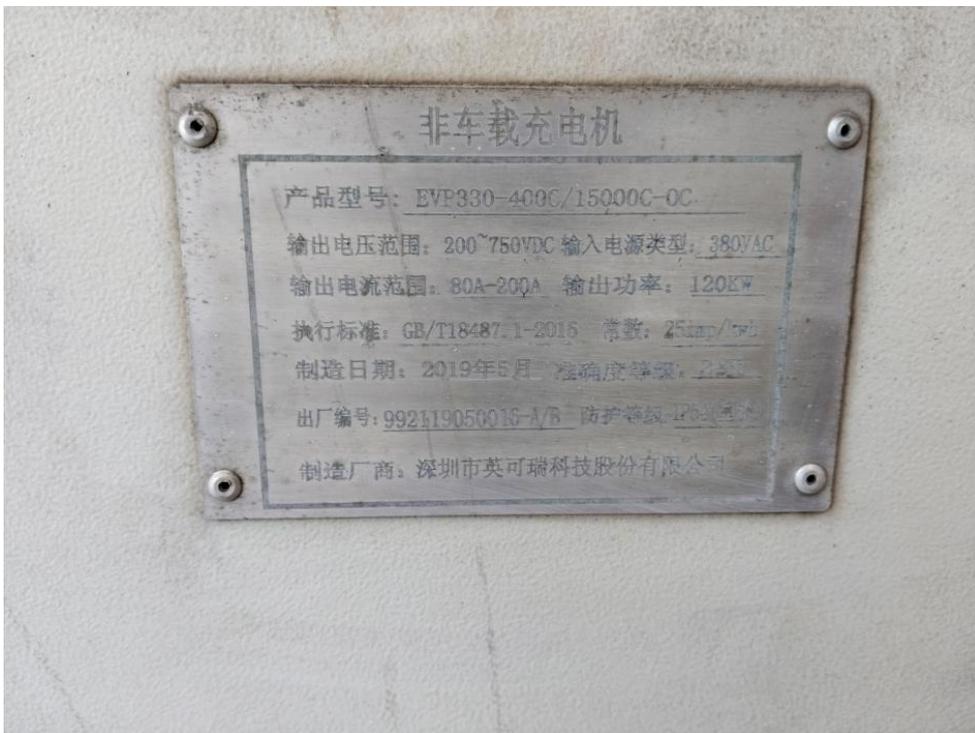
图 3 涉事充电桩设备型号

事故现场位于龙华区观澜街道大富社区桂月路 332 号源锴科技园 35 号充电桩处，涉事充电桩为非车载充电机，产品型号：EVP330-400C/15000C-0C，输出电压范围：200 ~ 750VDC，输入电源类型：380VAC，输出电流范围：80A-200A，输出功率：120KW，执行标准：GB/T18487.1-2015，常数：25imp/kWh，制造日期：2019 年 5 月，准确度等级：2 级，出厂编号：992119050016-A/B，防护等级：IP54（室外），制造厂商：深圳市英可瑞科技股份有限公司。
