龙华观澜深圳市开源通达供应链有限公司 “8·26”一般触电事故调查报告

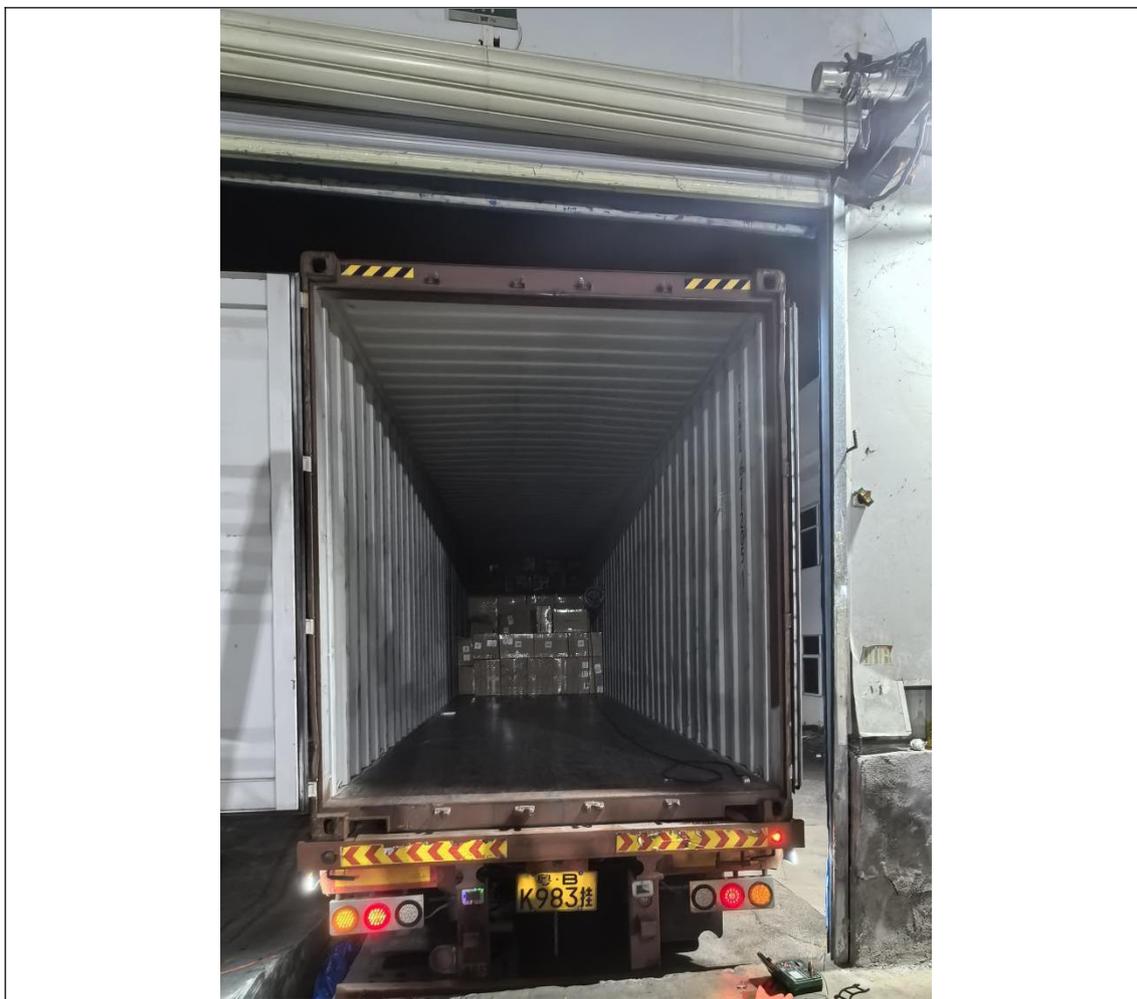
13时20分许，“粤BPQ845”半挂牵引车连接“粤BK983挂”半挂拖车（以下简称：“涉事货车”）到达深圳开源通达公司。深圳开源通达公司叉车司机先将货物叉运至车厢内，肖维毅及杨峰将车厢内货物码放整齐。因天气炎热，肖维毅登上车厢顶部，将一根水管固定在车厢顶部用于淋水降温，水管固定好后回到车厢内作业，杨峰从深圳开源通达公司仓库取出一个轴流风扇（又称“通风机”，以下简称：“涉事风扇”）挂在车厢侧壁用于散热。14时33分许，肖维毅第二次攀爬车箱顶部时，手碰到装卸平台挑檐下方扁铁，突然身体僵直，人向后仰，约40秒后从车厢顶部坠落。涉事货车跟车员向春兰听到“嘭”的响声，看见肖

图 1 涉事货车车厢情况

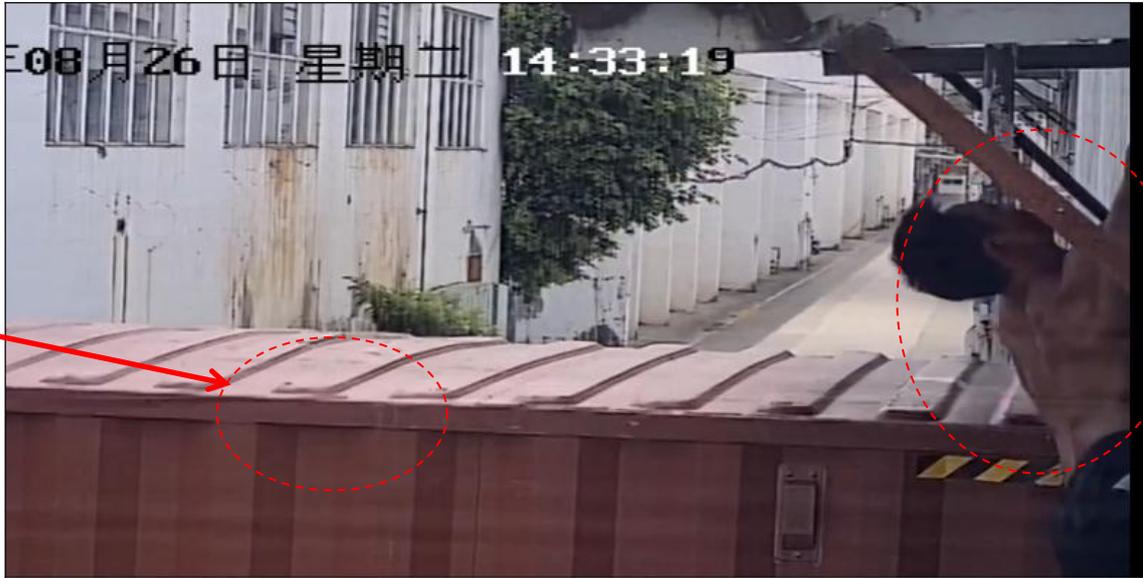
图 2 视频监控显示肖维毅触电情况

结合视频监控，推断事故情况如下：因悬挂于车厢内部侧壁上的涉事风扇漏电导致车厢带电，肖维毅徒手攀爬车厢，手部直接接触挑檐下方的扁铁时，电流经人体导入接地良好的挑檐钢结

构，最终与大地形成完整导电回路，导致肖维毅触电。

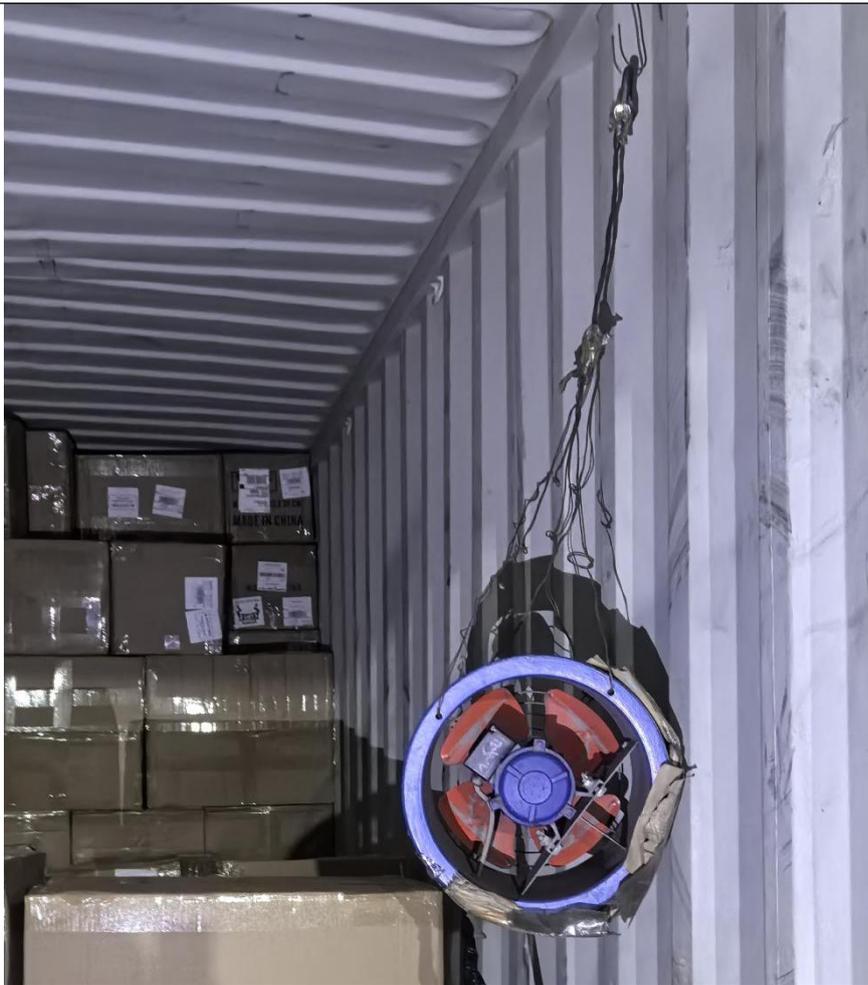
图 3 车厢内涉事风扇情况

3. 使用万用表蜂鸣档测量涉事风扇蓝色线对外壳的电阻为 182.6Ω ，红色线对外壳的电阻为 5.7Ω 且蜂鸣器响，表明红色线与外壳直接导通，存在严重漏电或短路风险。

4. 经现场勘查，涉事风扇电源线中的黄绿双色线被切断，通过二脚插头接入主电源，且插头存在破损情况，不符合《建筑电气与智能化通用规范》（GB 55024-2022）第 7.2.5 条：除本规范第 7.2.4 条的规定外，交流电气设备的外露可导电部分应进行保护性接地。

（1）涉事风扇外壳对地电压为 209V；

（2）车厢对地电压为 225V；

物的不安全状态：涉事风扇外露的铁质外壳未与保护导体可靠连接，涉事风扇连接的插座上端单极断路器缺乏漏电保护功能。

（一）深圳开源通达公司要深刻吸取事故教训。一要召开事故警示会议；二要严格做好装卸货现场安全管理工作，组织力量全面开展生产安全事故隐患排查工作，有效辨识并消除现场风险；三要强化现场临时作业人员管理工作，加强安全教育培训力度，安排专人负责现场管理，及时制止临时作业人员的不安全行为。
