龙华福城深圳市嘉兴旺投资发展有限公司 “9·6”一般触电事故调查报告

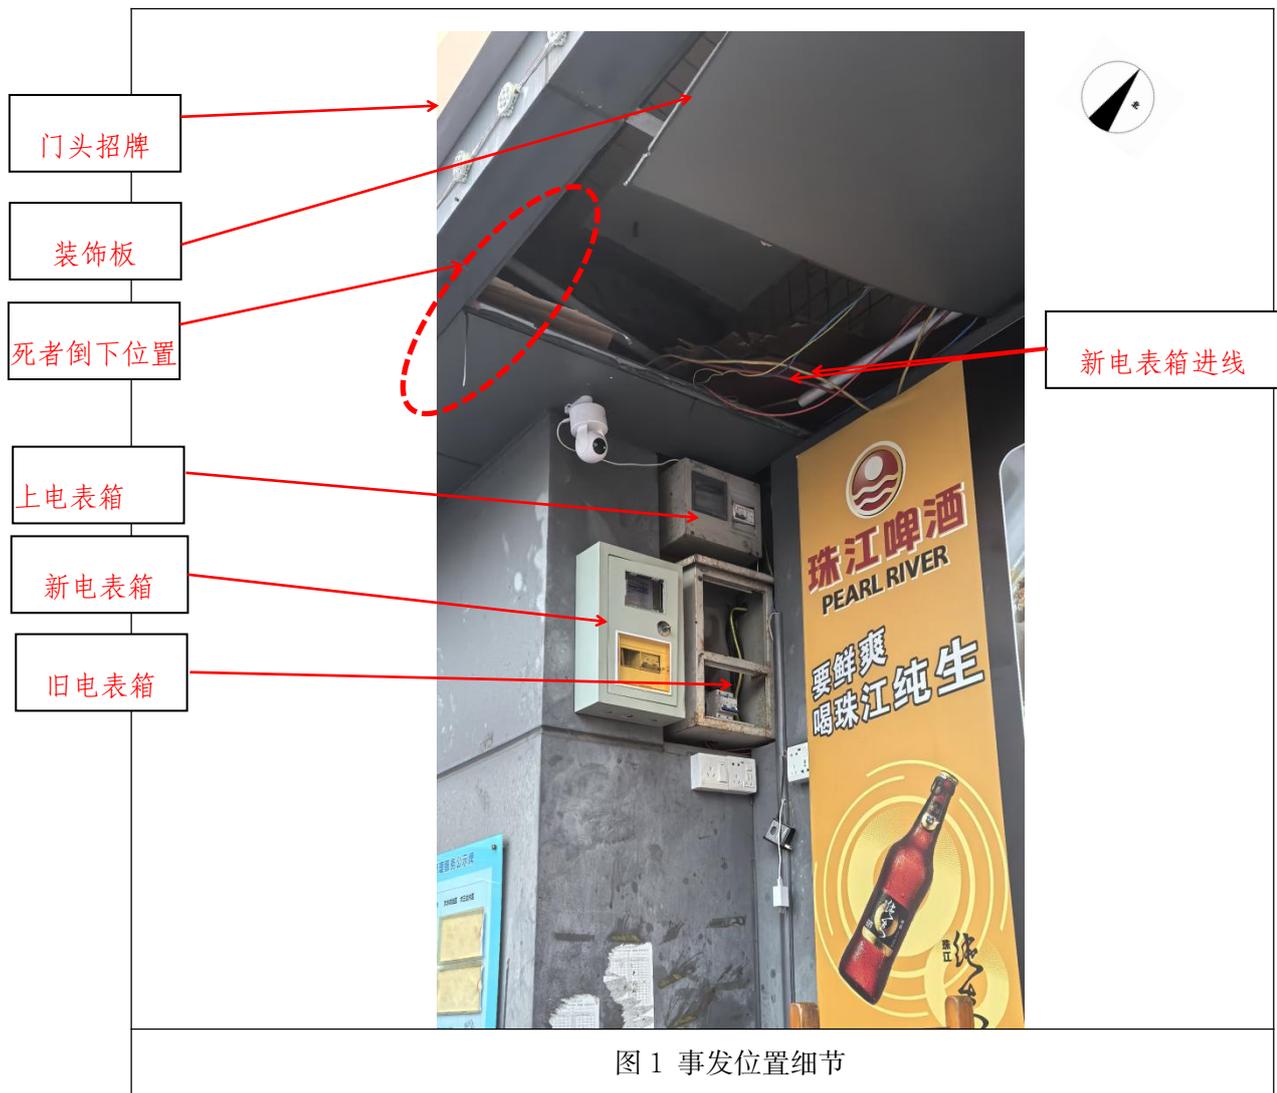
9月6日上午，李浪文采购了电表等物料后在老湘食餐饮店内安装了新增空调的用电线路和电表、电表箱（电表箱安装在老湘食餐饮店与西侧药店交界处门头招牌下的墙面上的偏下方南侧）并拆除了原电表箱内的电表。9月6日下午，李浪文爬进门店招牌内进行新装电表的接线作业，印英铭在下方举风扇为其通风降温。15时23分许，印英铭听到头顶传来“嘭”的工具掉落的声音，呼唤李浪文无回应，爬上招牌发现李浪文倒在招牌内。（如图1）

事发现场位于龙华区福城街道大水坑社区大三村 544 栋（图 2）南侧药店与餐厅交界处的门头招牌内，该处门头招牌下方安装了 3 个电表箱（如图 1），其中上电表箱为药店的电表箱，新电表箱为老湘食餐饮店新增的电表箱，旧电表箱为老湘食餐饮店

原有的电表箱。新电表箱内出线端电线已连接完成，进线端 2 条电线未与上端连接（图 1）。

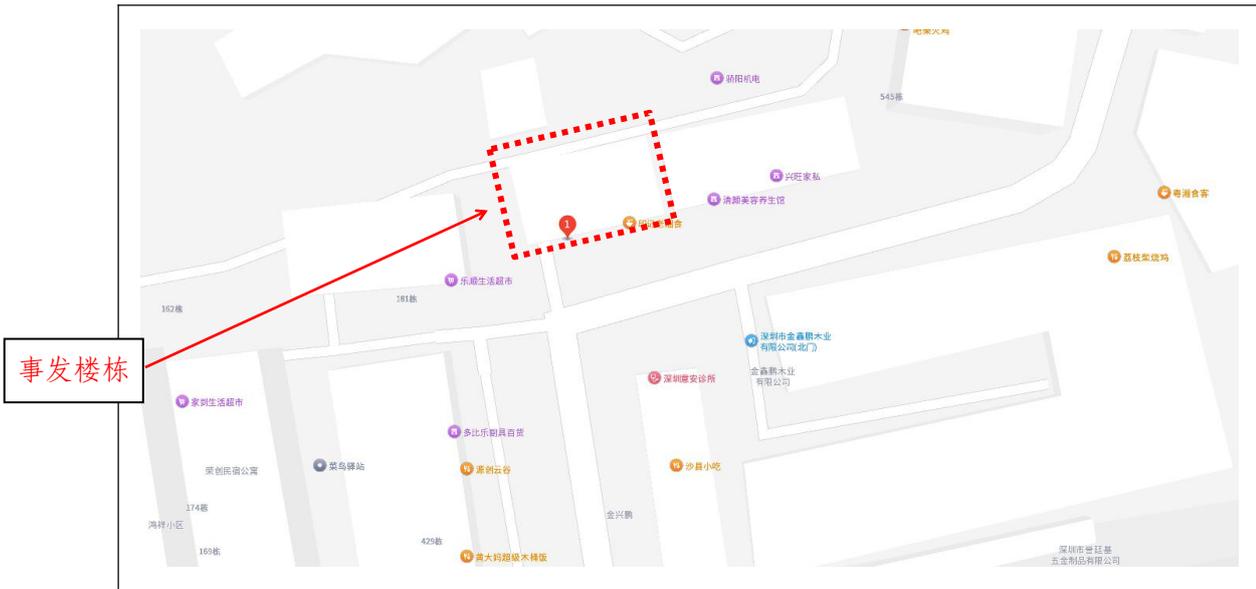
图 2 事发楼栋位置图

涉事楼栋为福城街道大水坑社区大三村 544 栋（原编号 430 栋），主体 2 层，第 2 层为棋牌室，第 1 层西侧为药店、东侧为餐厅。（图 2、3）

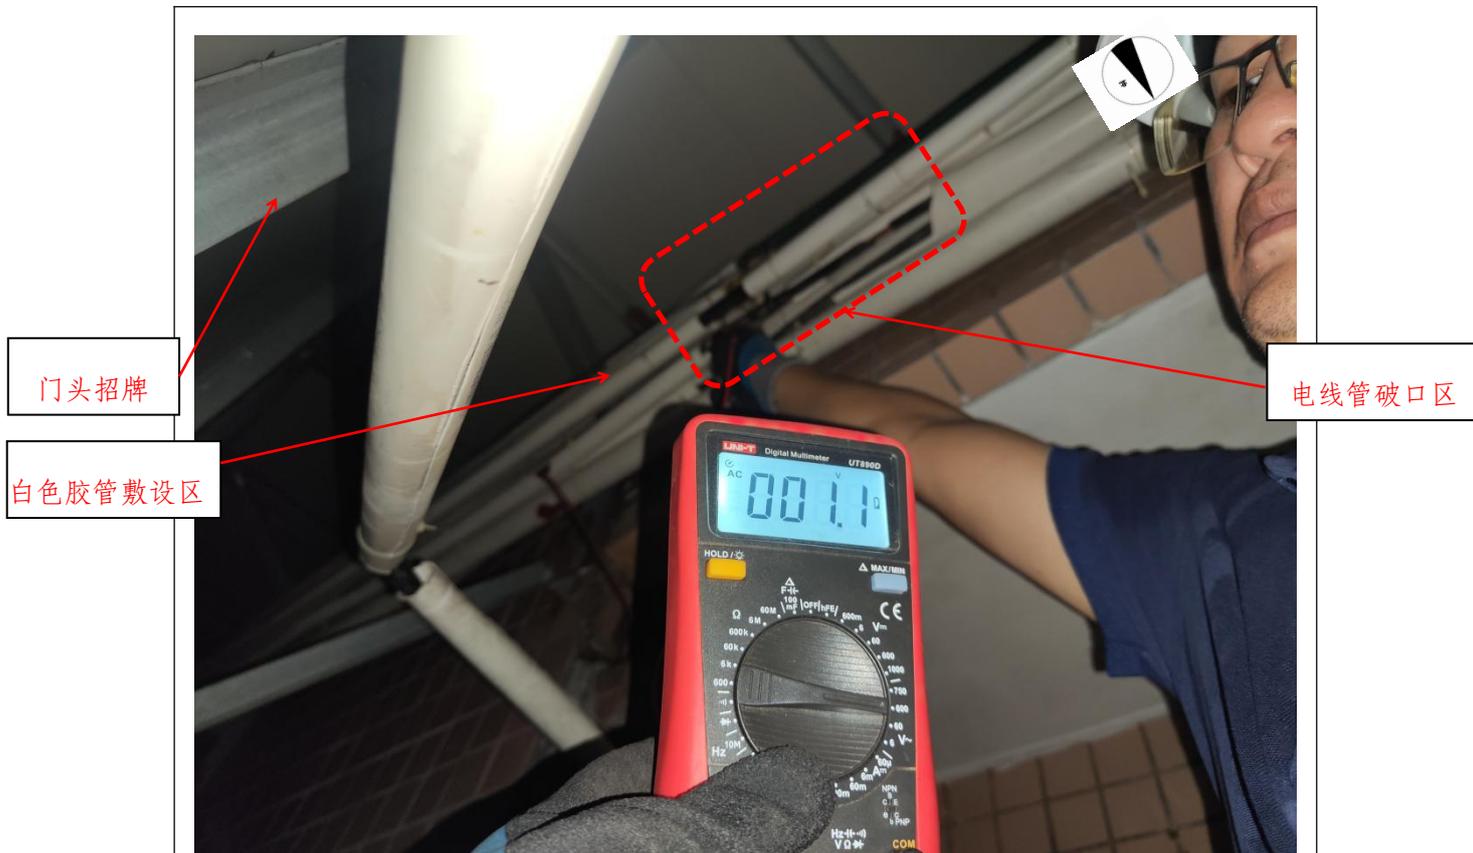
事发位置门头招牌上部敷设了数条白色胶管，其中破开的胶管内的一条黑色电线绝缘外皮被剥离，胶管上方的一条绿色电线绝缘外皮被剥离，两条电线铜芯裸露（图 4、5、6）。

图 4 电表安装区上方门头招牌内部

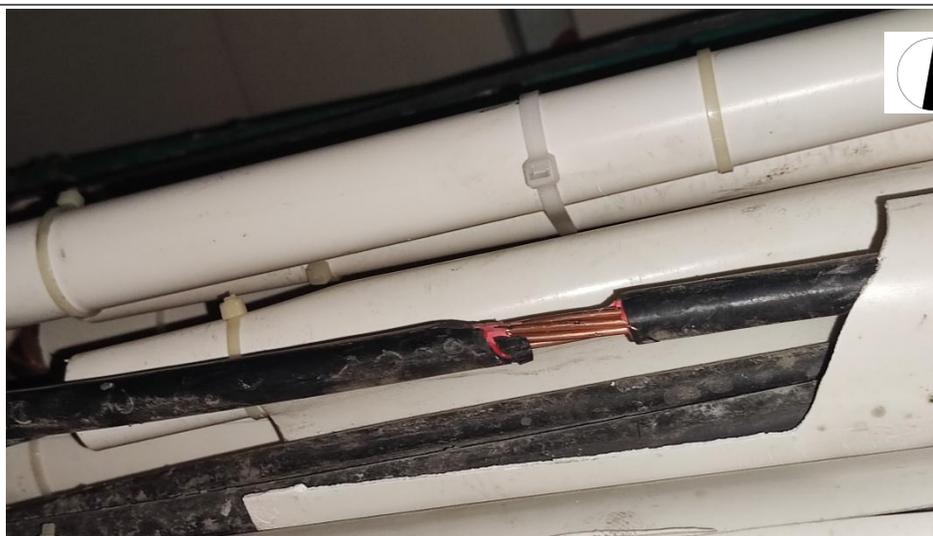
图 5 电线管破口处一条黑色电线一段绝缘外皮被剥离

5. 将事发区域电源断开，测得门头招牌金属框架、3 个电表箱外壳、门头招牌内黑色和绿色电线外漏金属线芯（绝缘层被剥离处）等可导电体对地电压均小于对人体危险的电压。

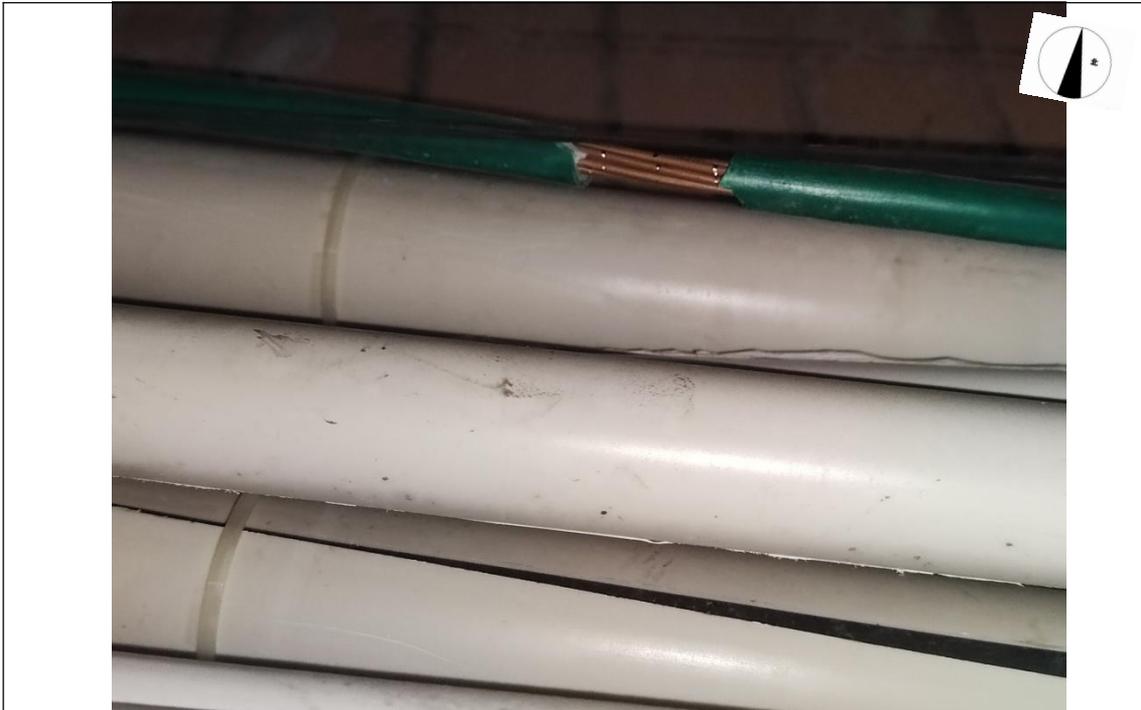
图6 电线管破口处上部一条绿色电线一段绝缘外皮被剥离

6. 将事发区域电源接通，除门头招牌内绿色电线外漏金属线芯（绝缘层被剥离处）对地电压为 220.5V 之外的外漏可导电体对地电压均小于对人体危险的电压。

结合司法鉴定意见书中李浪文“右耳背及耳后皮肤电流斑”，推测事发时李浪文手部接触门头招牌内绿色电线外漏金属线芯（绝缘层被剥离处），电流经头部接触接地失效的门头招牌金属框架，形成“相线→人体→金属框架→大地”的完整电流通路致

2. 物的不安全状态：门头招牌内绿色电线裸露的铜芯带电。
