# 龙华福城康明路 5 号和富大厦电梯拆除作业 “9·30”一般高处坠落事故调查报告

2025 年 9 月 30 日 17 时许，龙华区福城街道康明路 5 号和富大厦内发生一起一般高处坠落事故，造成 1 人死亡，目前直接经济损失约 20 万元。

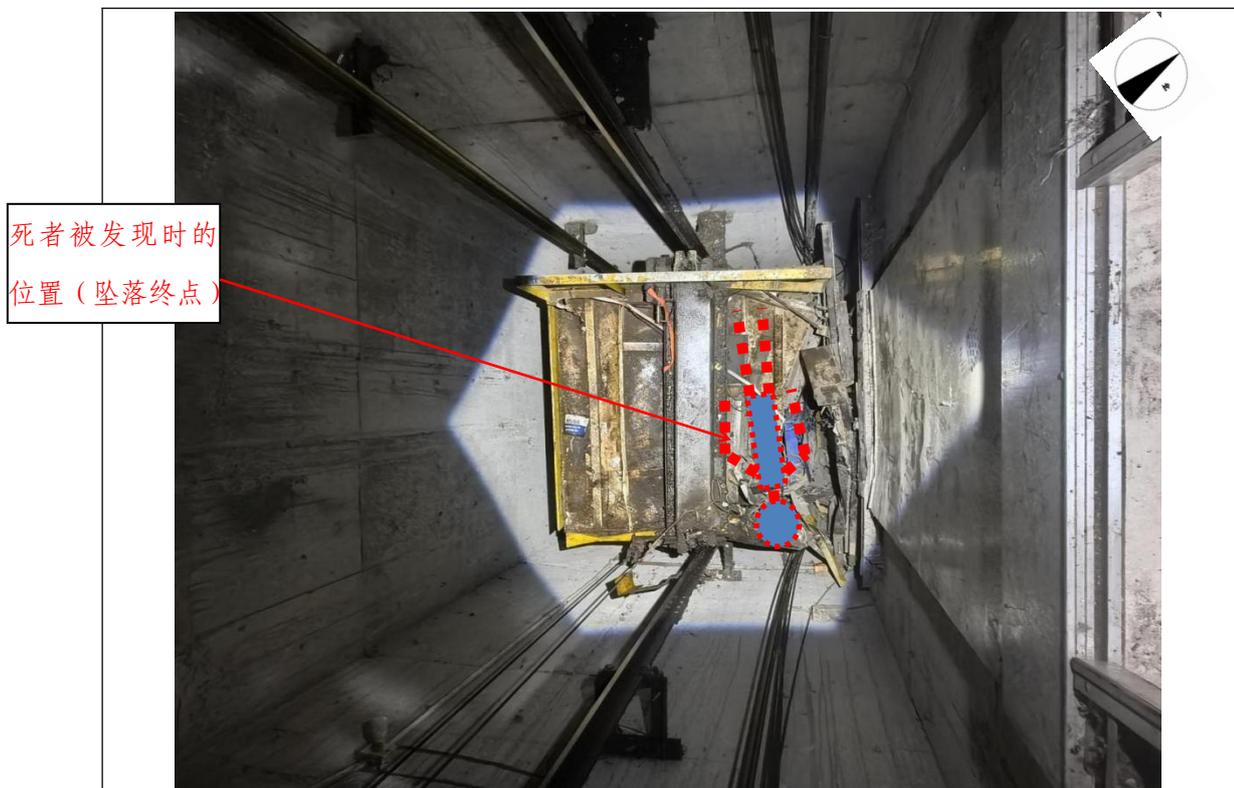
链垂到 15 楼分别让龙战胜、李洪亮拉着。17 时许，龙战胜看见有物体和人先后坠落，龙战胜与李洪亮手中的绳子和铁链均脱手。后经区消防救援局救援，发现坠落者为吴希杰。（如图 1）。

图 1 在 2 楼电梯口俯拍涉事电梯轿厢顶部

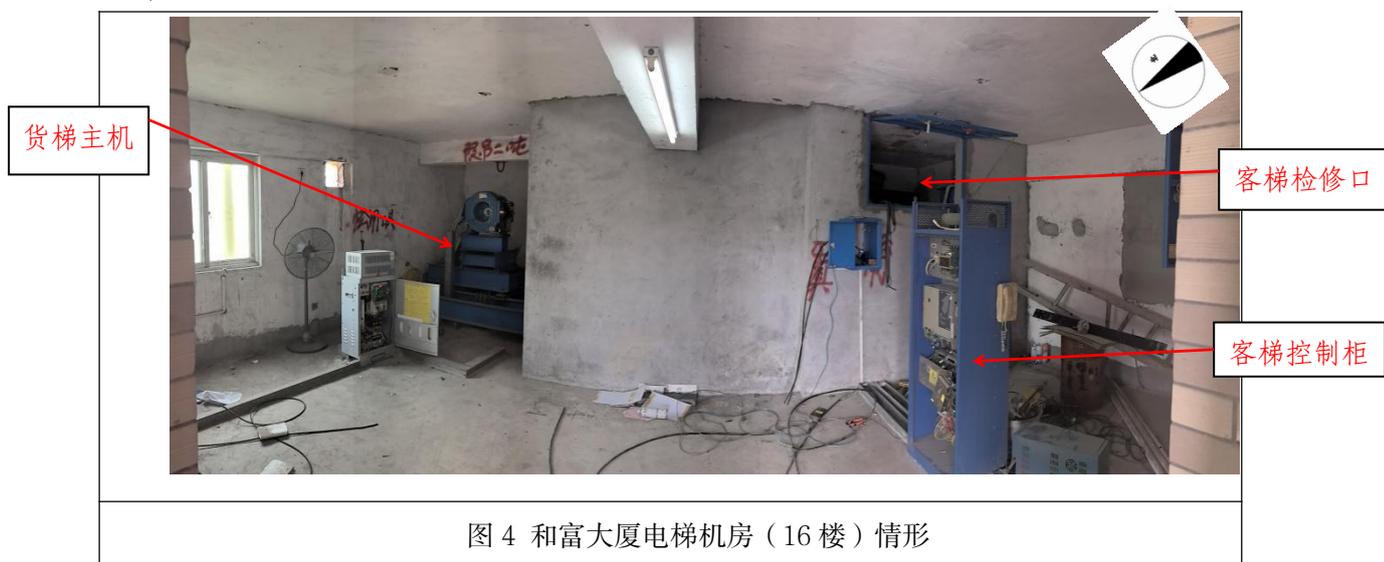
2. 勘验时，和富大厦客梯井道顶部承重梁上曳引电机已被拆除，数条钢丝绳挂在承重梁上，承重梁西侧井壁上开设了一个检修口（图 4），检修口上方顶部离承重梁约 0.2 米处为一新鲜的混凝土缺口，该处缺口南北长约 0.2 米，东西宽约 0.1 米（图 2、图 5）。

图 4 和富大厦电梯机房（16 楼）情形

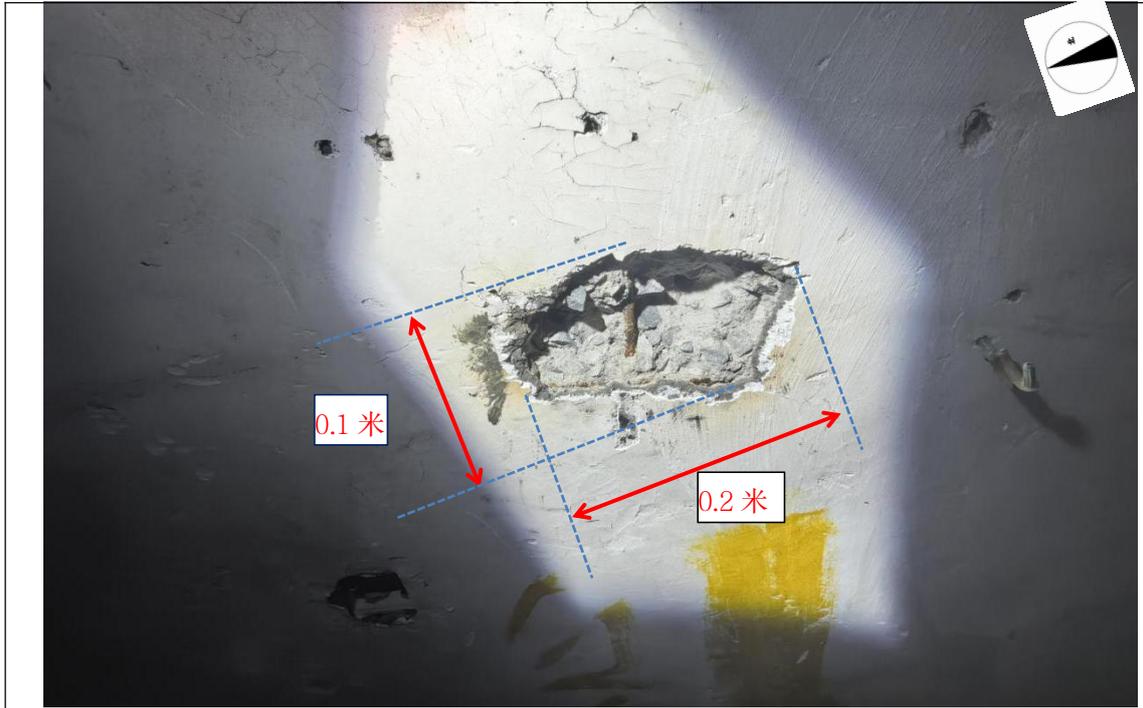
图 5 在电梯机房（16 楼）客梯检修口拍得电梯井顶部混凝土缺失处细节

2. 物的不安全状态：和富大厦客梯梯井顶部悬挂装置在主机重力作用下强度不足。

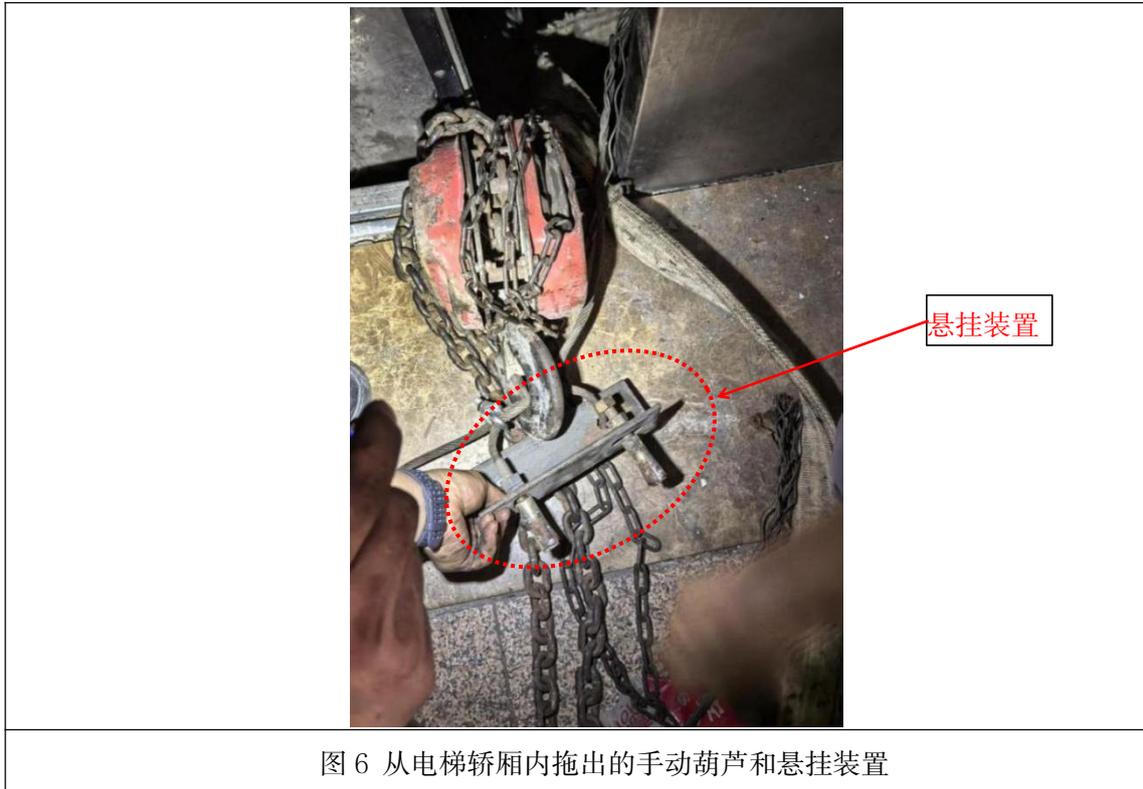
3. 勘验时，和富大厦客梯轿厢停放在一楼，轿厢内东侧角有一电梯曳引电机、扁绳、铁链、撬棍、手动葫芦和一个由角钢、2 个膨胀螺丝和钢丝绳组成的悬挂装置，经指认，该悬挂装置在事发前安装在客梯井道顶部混凝土空缺处（图 5）。

图6 从电梯轿厢内拖出的手动葫芦和悬挂装置

4. 结合司法鉴定意见书中吴希杰“符合生前高坠造成胸腹部闭合性毁损性损伤（心脏破裂及多脏器破裂）死亡”及事发时在场人员的指认，事发前吴希杰安排工人将手动葫芦挂在电梯井顶部悬挂装置上，用以起吊电梯曳引电机进行拆除。推测事发时曳引电机被吊起后，悬挂装置从电梯井顶部脱落，吴希杰随曳引电机、手动葫芦等往下坠落至停放在1楼的电梯轿厢上，曳引电机击穿轿厢顶掉落至轿厢内。
