龙华福城深圳市德同兴电子股份有限公司 外墙防水补漏作业“10·16”一般 高处坠落事故调查报告

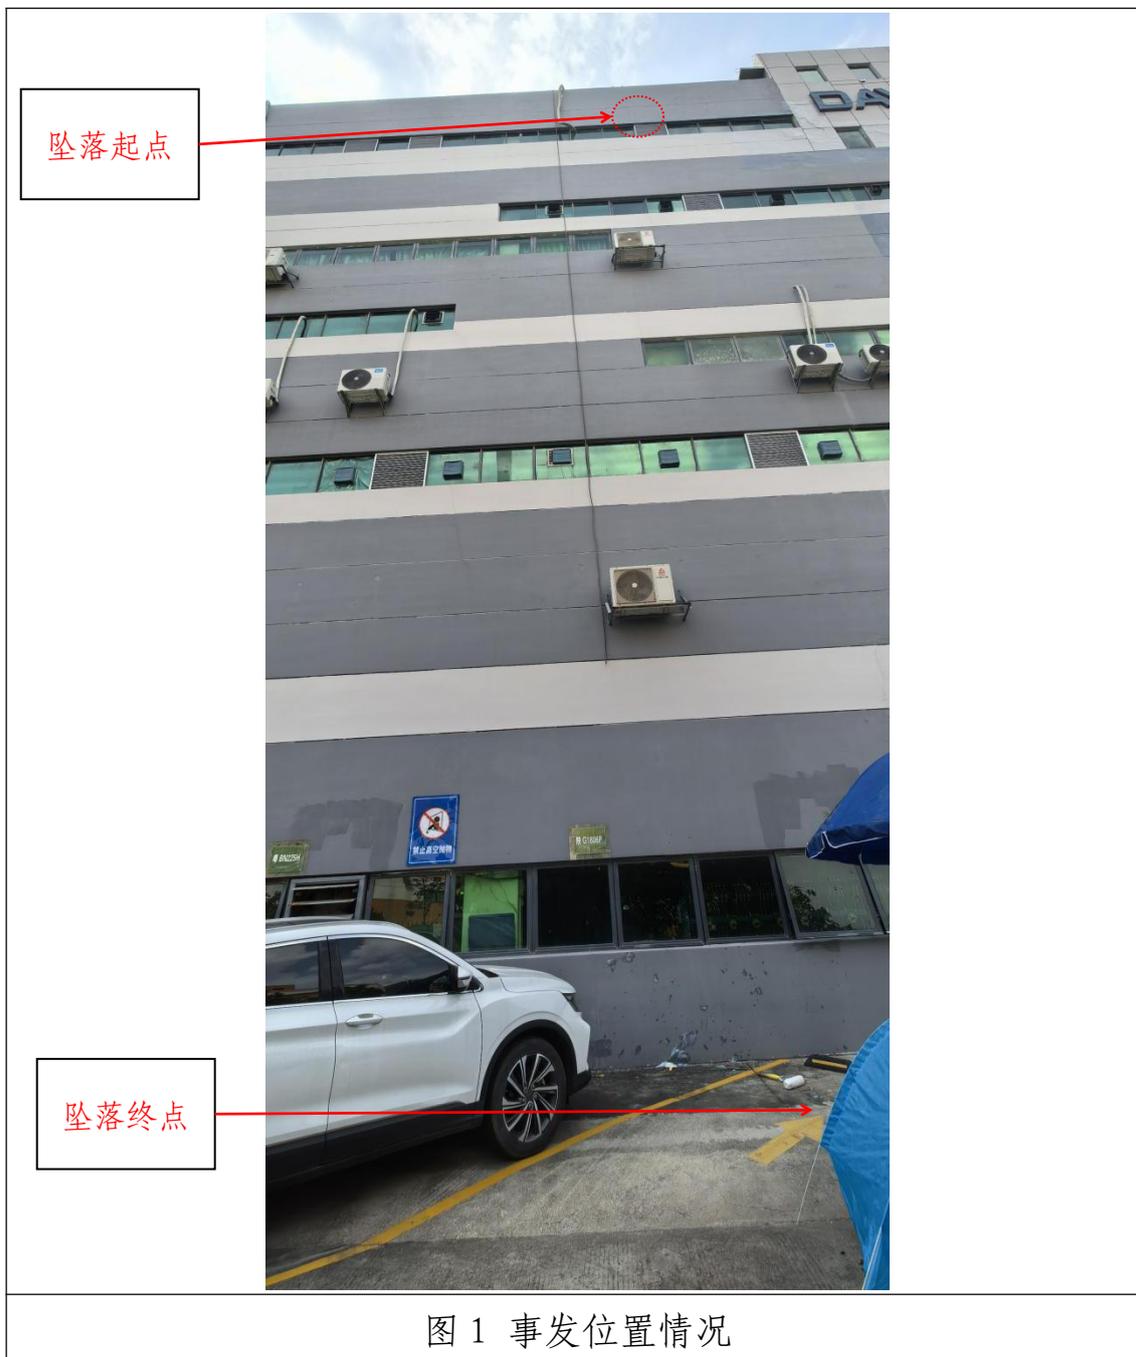
图 1 事发位置情况

补漏作业，完成一次下降后于 10 时 41 分再次翻过女儿墙使用该挂点进行悬吊作业，10 时 42 分许，工作绳从消防水管上脱落，郑瑞敏随工作绳坠落，坠落高度约 30 米。（如图 1、2、3 所示）

人的不安全行为：郑瑞敏在使用座板式单人吊具进行悬吊作业时未单独配置坠落保护系统^[1]，未将工作绳牢固固定在挂点装置上^[2]。

物的不安全状态：工作绳未牢固固定在挂点装置上。

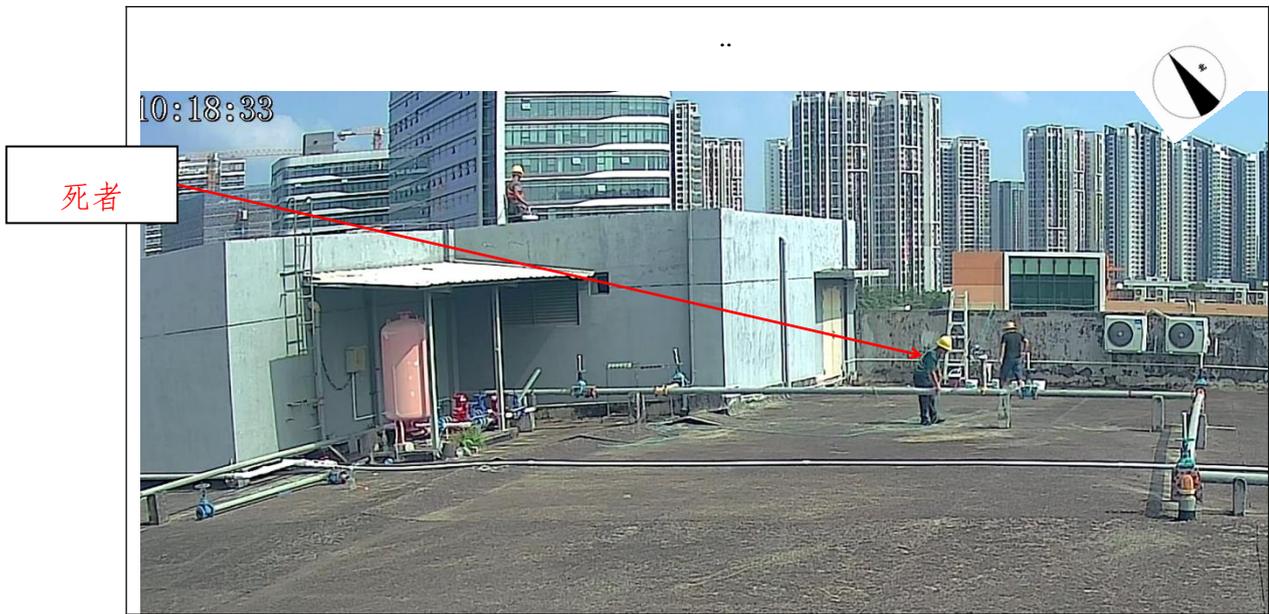
图 2 视频截图-死者绑扎工作绳

10 时 18 分许，郑瑞敏将对折后呈双股未捻合的工作绳绑扎在楼顶的消防水管上作为挂点，翻越女儿墙悬吊在外墙进行防水
