龙华观湖深圳市浩海昌实业有限公司“10·18” 一般高处坠落事故调查报告

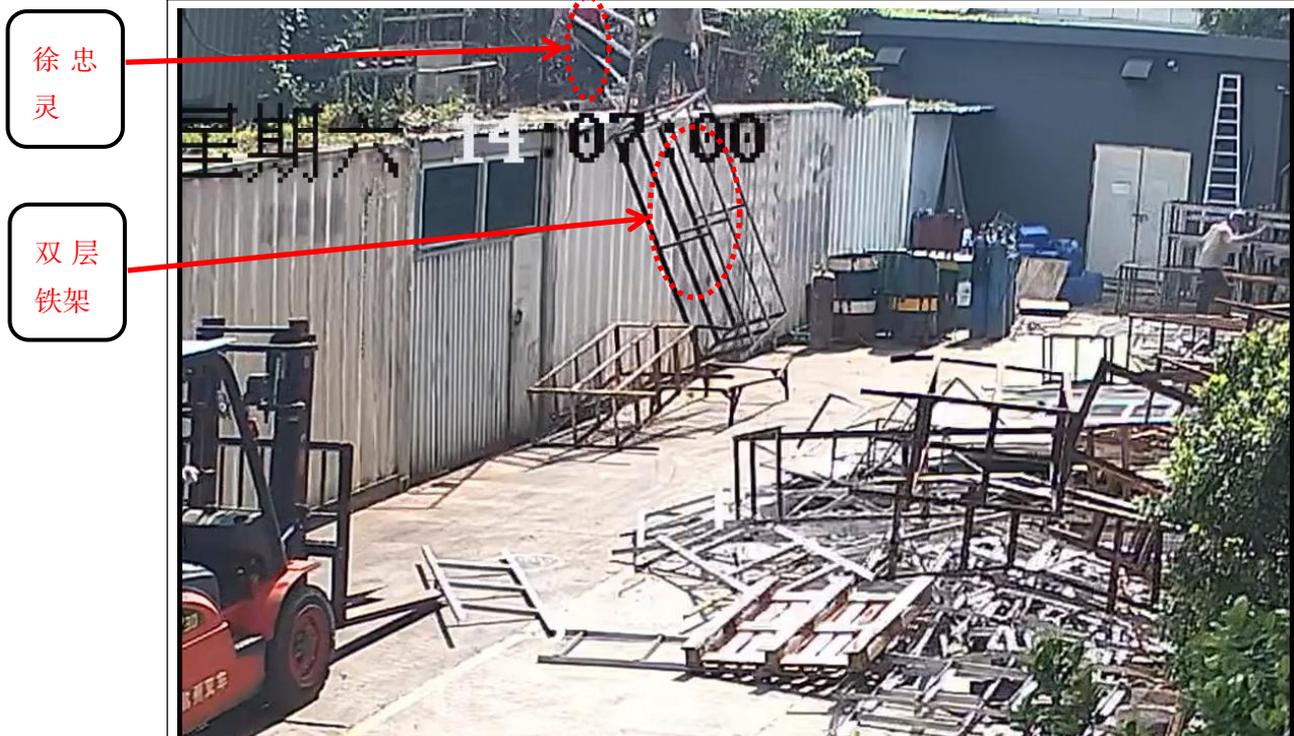
18日，林乃水安排一名焊工到深圳浩海昌公司负责切割铁架。中午，徐忠灵准备登上1楼集装箱顶搬运铁架，工友刘家威觉得徐忠灵一个人不好搬，主动过来帮忙。PMC主管吴伟畅安排叉车司机庞茂传用叉车将两人抬升至集装箱顶，两人开始进行废弃铁架清理作业，均未佩戴安全帽和安全带。14时7分许，徐忠灵站立在一个四脚朝上的单层铁架中间，与刘家威合力将另一个双层铁架抛下集装箱，双层铁架下坠过程中勾住徐忠灵站立的单层铁架导致单层铁架坠落，徐忠灵随单层铁架从集装箱顶坠落，坠落高度约2.6米。（如图1、2所示）

图 1 视频监控情况

人的不安全行为：徐忠灵在高空作业时未佩戴使用安全帽、安全带等劳动防护用品，违反公司操作规程从高空直接向下抛扔铁架。

物的不安全状态：集装箱顶临边作业处未采取有效防高坠措

（一）深圳浩海昌公司要深刻吸取事故教训。一要召开事故警示会议；二要全面细致开展作业现场高处作业风险隐患排查及治理工作，及时做好作业现场防高坠安全防护措施，杜绝类似事故再次发生；三要为从业人员配全配齐符合国家标准的劳动防护用品，同时加强作业现场管理，督促从业人员严格按照要求佩戴和使用劳动防护用品。

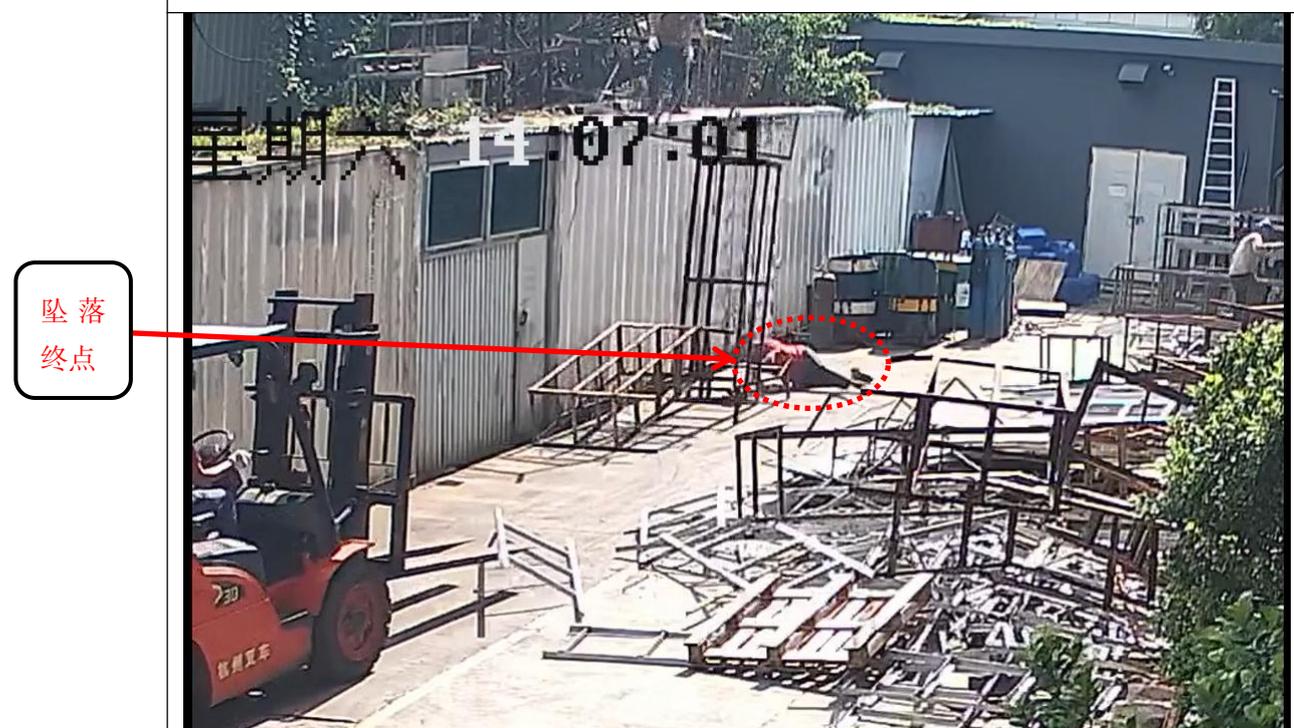
图 2 视频监控显示坠落终点情况
