龙华福城沈海高速荷坳至深圳机场段改扩建 工程项目电力隧道工程“1·18”一般 车辆伤害事故调查报告

经调查认定：龙华福城沈海高速荷坳至深圳机场段改扩建工程项目电力隧道工程“1·18”一般车辆伤害事故是一起因未严

格落实安全生产规章制度和车辆操作规程造成 1 人受伤的一般生产安全责任事故。

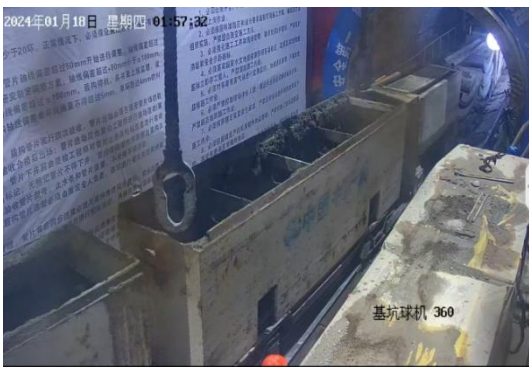
图1 车辆发生碰撞

靳晓东驾驶 3 号车未按项目经理部《电瓶车安全操作规程》要求在 J7 进洞 100 环停车区停车等待，未接到司索通知便驾驶车辆进入吊装井区域，并在接近前方车辆时，未采取紧急制动措施停止车辆运行，导致车辆与停靠在洞口位置进行装卸货作业的 2 号车相撞，2 号车尾部管片车上的钢轨和水管（绑扎成捆）撞破 3 号车驾驶舱玻璃并击中靳晓东导致事故发生。

（一）中铁一局公司要深刻吸取本起事故教训。一是全面加强施工项目现场安全管理，督促项目管理团队落实施工安全管理制度的安全操作规程，杜绝各类违规违章行为；二是针对夜间施工人员容易疲劳等特点制定针对性的安全防控措施并督促落实，强化夜间施工安全管控；三是全面加强员工安全意识和安全操作技能培训，防范类似事故的再次发生。

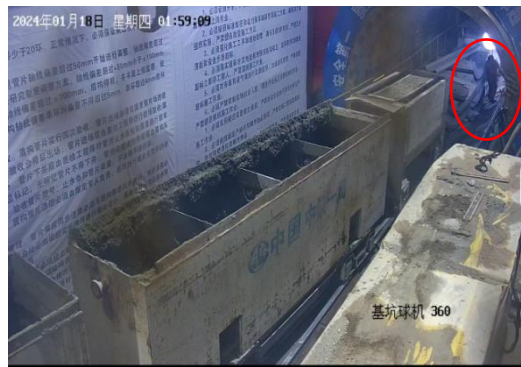
图2 靳晓东行至2号车

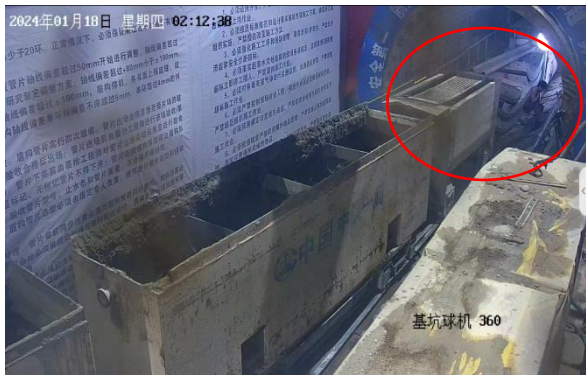
图 3 靳晓东坐在管片车上休息

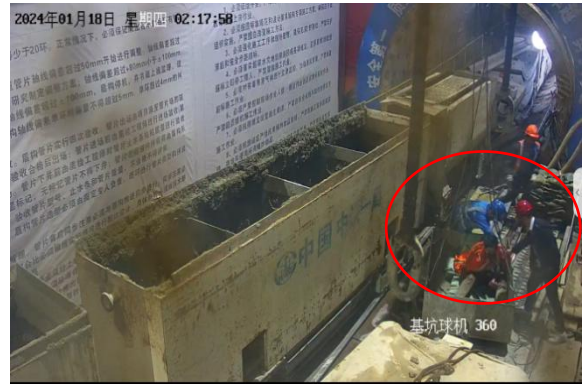
图 4 将靳晓东吊上地面

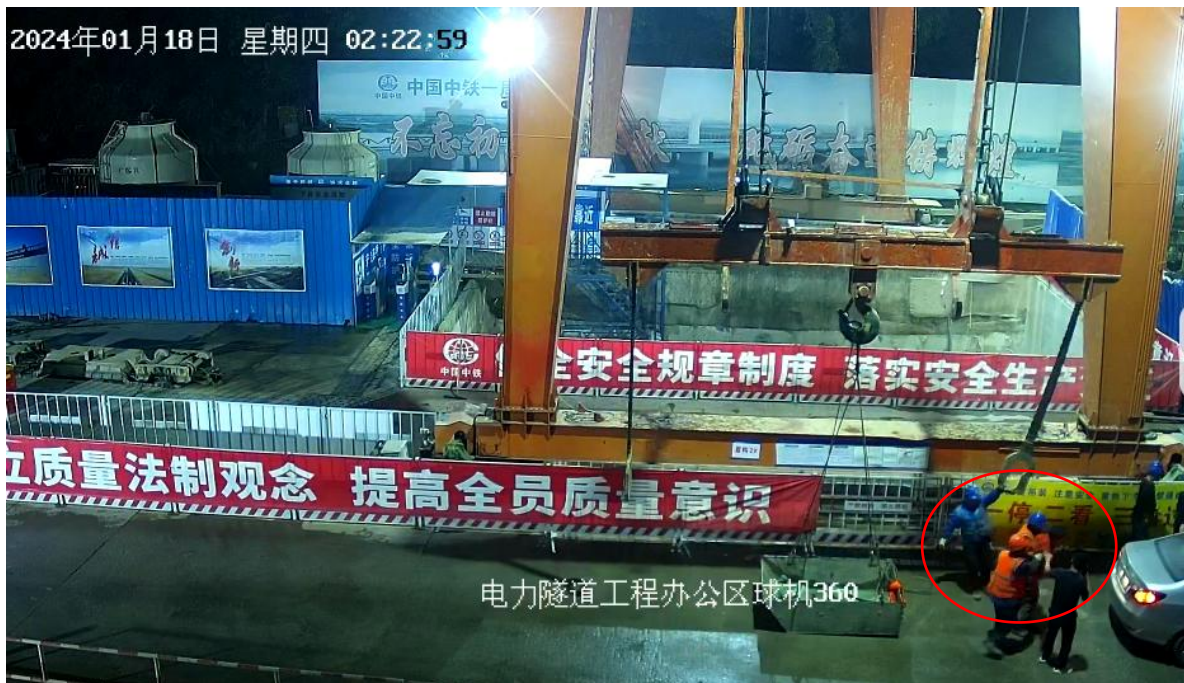
图 5 靳晓东被送往医院救治
