龙华观澜龙华区中医院和君恒路施工总承包 工程“2·19”一般起重伤害 事故调查报告

2024年2月19日凌晨3时许，观澜街道龙华区中医院和君恒路施工总承包工程工地发生一起起重伤害事故，造成1人死亡，直接经济损失约183万元。

经调查认定，龙华观澜龙华区中医院和君恒路施工总承包工程“2·19”一般起重伤害事故是一起因工人违规作业、现场安全管理不到位造成的一般生产安全责任事故。

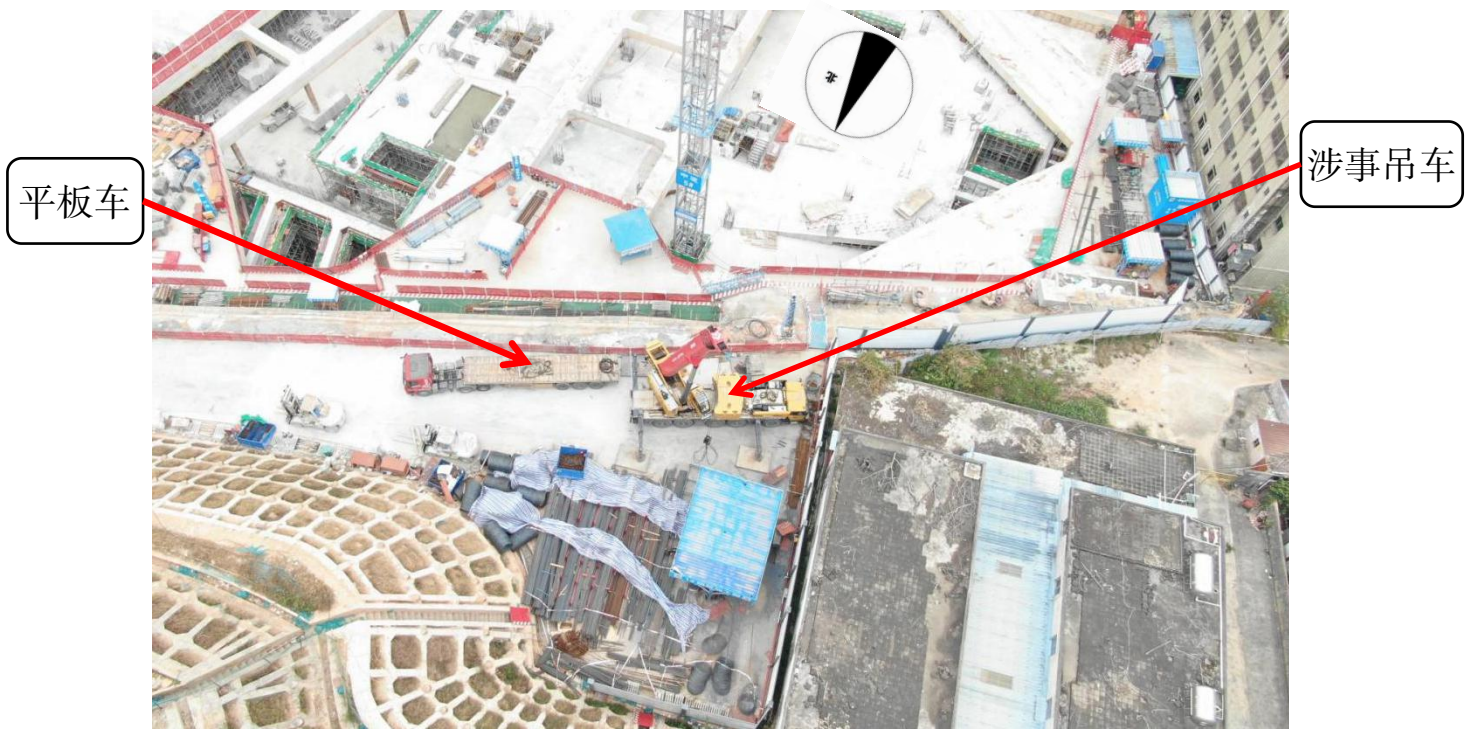
图 2 事发位置航拍图

事发工地位于观澜街道规划观和路以西、规划宝君路以北、规划君恒路自身及以南，事发位置为该工地北侧施工道路（规划君恒路）尾（西）端。（如图1和图2所示）
