龙华大浪建泰城市更新项目“3·13” 一般车辆伤害事故调查报告

2024年3月13日3时5分许，大浪街道龙胜社区建泰城市更新项目工地发生一起车辆伤害事故，造成1人死亡，直接经济损失约150万元。

经调查认定：龙华大浪建泰城市更新项目“3·13”一般车辆伤害事故是一起因指挥倒车人员在未确认周边环境安全的情况下，指挥钢筋运输车辆倒车，导致自身被车辆挤压身亡的一般

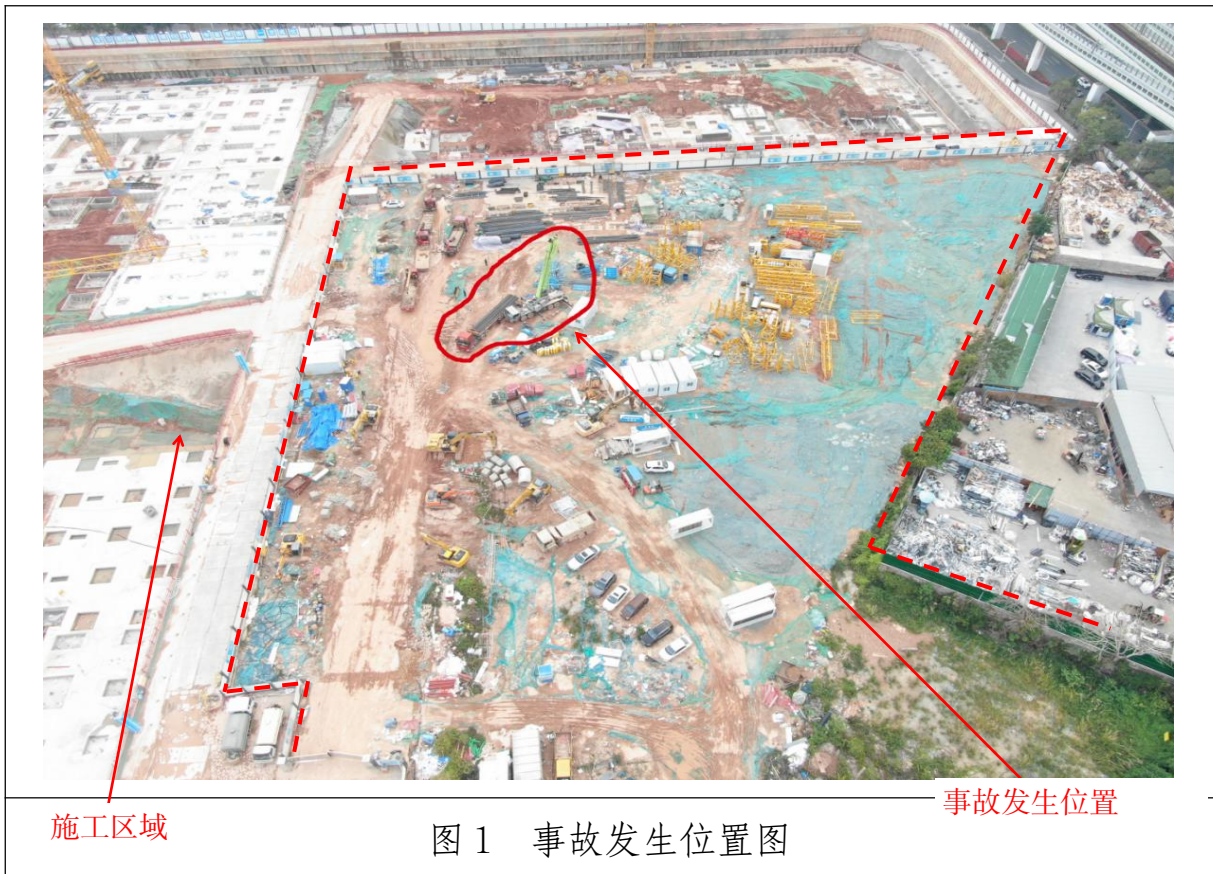
事故工程名称为建泰城市更新项目(以下简称“涉事工程”),位于深圳市龙华区大浪街道工业路与和平路交汇处西南侧,项目用地面积为 46857.3 m²,建筑总面积约 421795.5 m²,事发时处于主体结构施工阶段,事发位置位于工地围栏内物资临时堆放点,事故发生位置如图 1 所示。事发时进行的是钢筋吊运(卸货)前的倒车定位作业。

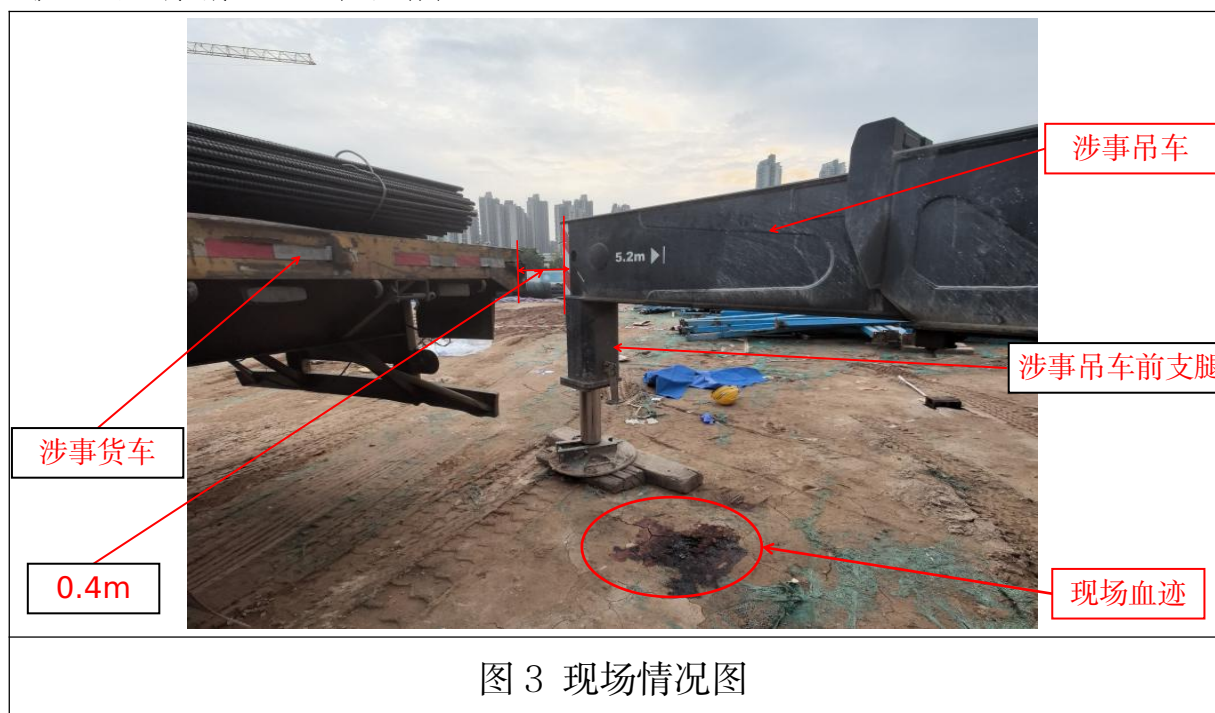
图 3 现场情况图

日 23 时许，深圳承启达公司驾驶员彭森林驾驶涉事货车与公司另外 2 台平板货车运输该批钢筋到涉事工地准备卸货，因前面 2 车钢筋已堆满材料堆场，13 日凌晨，涉事工地项目劳务分包单位（深圳通盛劳务有限公司）材料员陈世杰请示八局深圳建筑公司材料员陈磊后，告知彭森林将第三车钢筋拉到工地围栏内物资临时堆放点并在此处卸货。彭森林按要求准备将车倒在指定位置，涉事吊车随车人员李秀辉自发到涉事货车后方，为彭森林指挥倒车。13 日凌晨 3 时许，彭森林按照指挥，在正常倒车过程中将指挥倒车的李秀辉挤压在涉事吊车支腿上，导致李秀辉受伤，现场情况如下图所示：

李秀辉在未确认周边环境安全的情况下指挥钢筋运输车辆倒车。
