龙华大浪粤港澳大湾区深圳都市圈城际铁路 深圳机场至大亚湾城际坪山段工程 1 标项目“4·1”一般高处 坠落事故调查报告

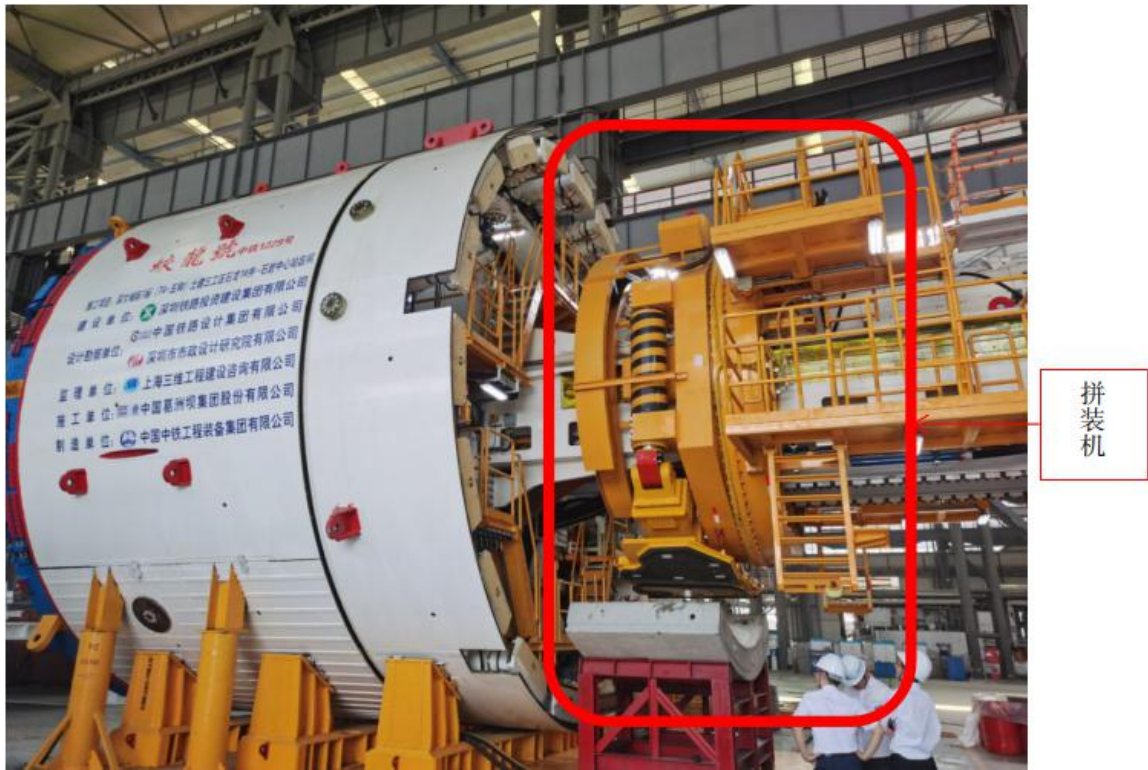
图 1 DZ1185 盾构机

2. 涉事设备: DZ1185 盾构机,生产厂家: 中国铁建重工集团股份有限公司,盾构机主要由刀盘(直径 9.14m)、盾体(总长 11.585m)及盾构后备套等部位组成。管片拼装机在盾体内,拼装机第一层作业平台长 1.85m,宽 0.75m,护栏高 1.1m; 第二层作业平台长 3.3m,宽 1m,护栏高 1.1m; 第三层作业平台长 2.3m,宽 1.1m,护栏高 0.75m。

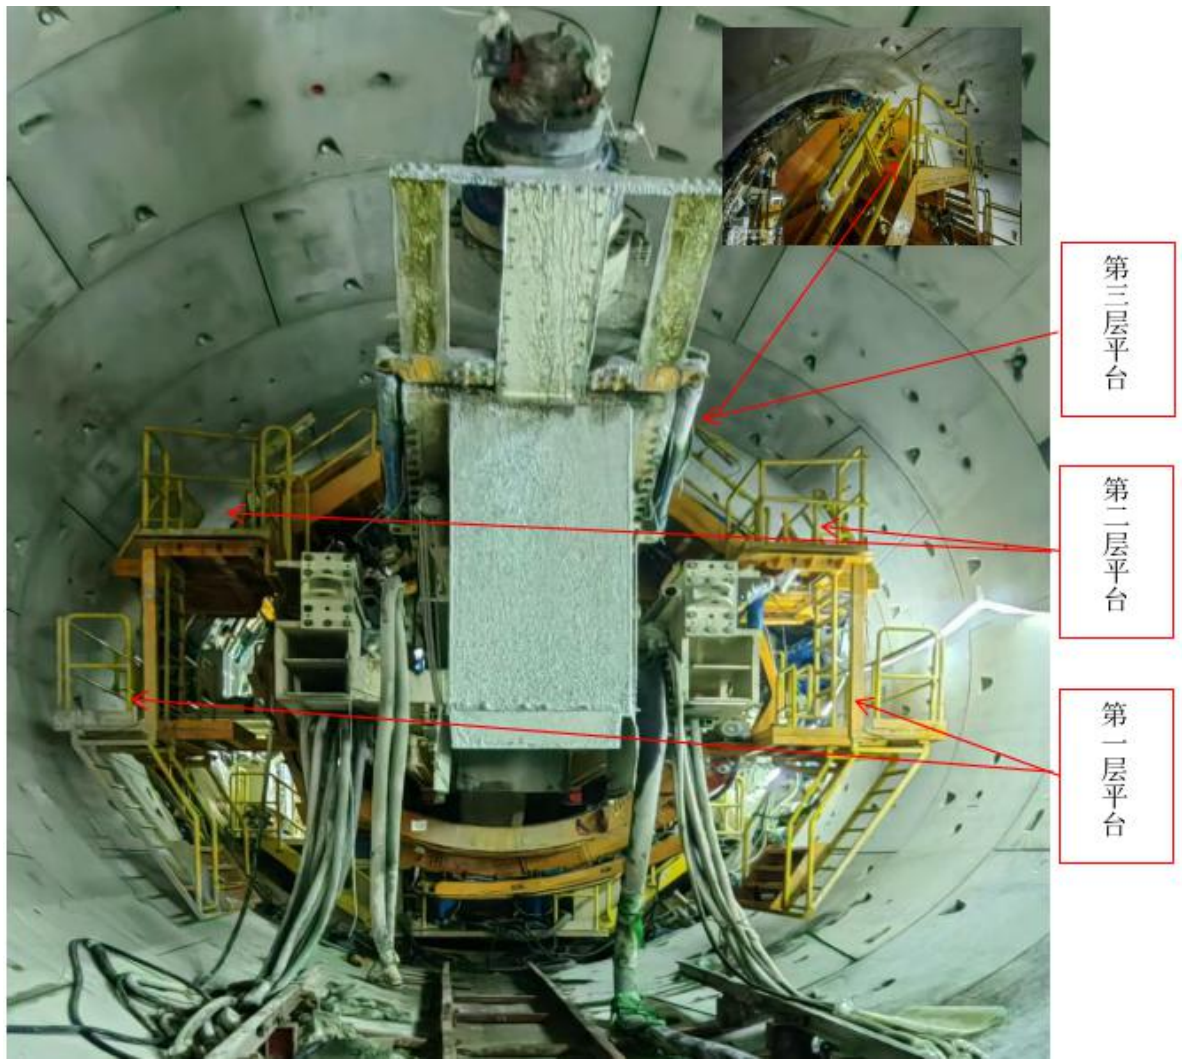
图 2 涉事拼装机

2024 年 4 月 1 日下午，盾构班王祥与另外三名工友在涉事地下隧道拼装管片，王祥和其中两人负责给管片打螺杆。14 时 25 分许，王祥站在管片拼装机上使用风炮紧固左上最外侧螺杆时，不慎从站立位置坠落至下方推进油缸处受伤，坠落高度约 5.5 米。

王祥安全意识淡薄，站在拼装机平台围挡外作业时未佩戴安全带，不慎从站立位置坠落至下方推进油缸处受伤。

（一）葛洲坝集团、合顺昌公司要认真吸取本次事故教训，举一反三，全面深入排查工地安全隐患，发现问题及时整改，定期组织从业人员开展安全知识培训，提高作业人员安全意识，督促从业人员严格按照使用规则佩戴使用劳动防护用品，按照法律规定上报事故信息，压实企业主体责任。

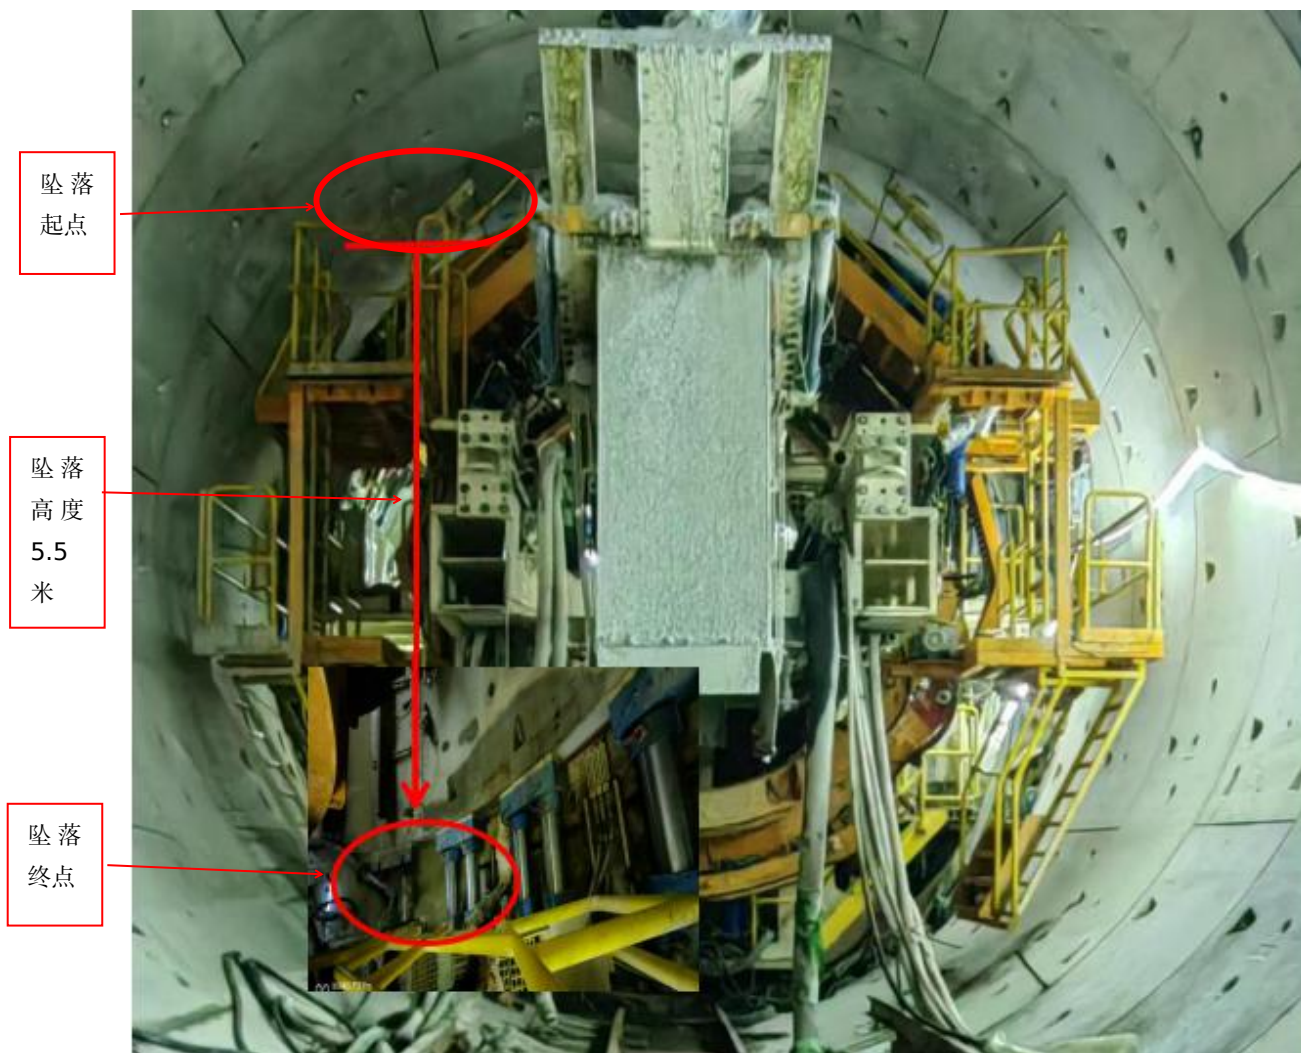
图 3 伤者坠落至推进油缸处
