龙华大浪名牌时尚创意广场项目“1·30” 非生产安全责任事故调查报告

2024年1月30日8时45分许，大浪街道新石社区名牌时尚创意广场项目工地发生一起事故，造成1人死亡，直接经济损失约160万元。

经调查认定：龙华大浪名牌时尚创意广场项目“1·30”非生产安全责任事故是一起工人作业时因突发疾病导致死亡的非生产安全责任事故。

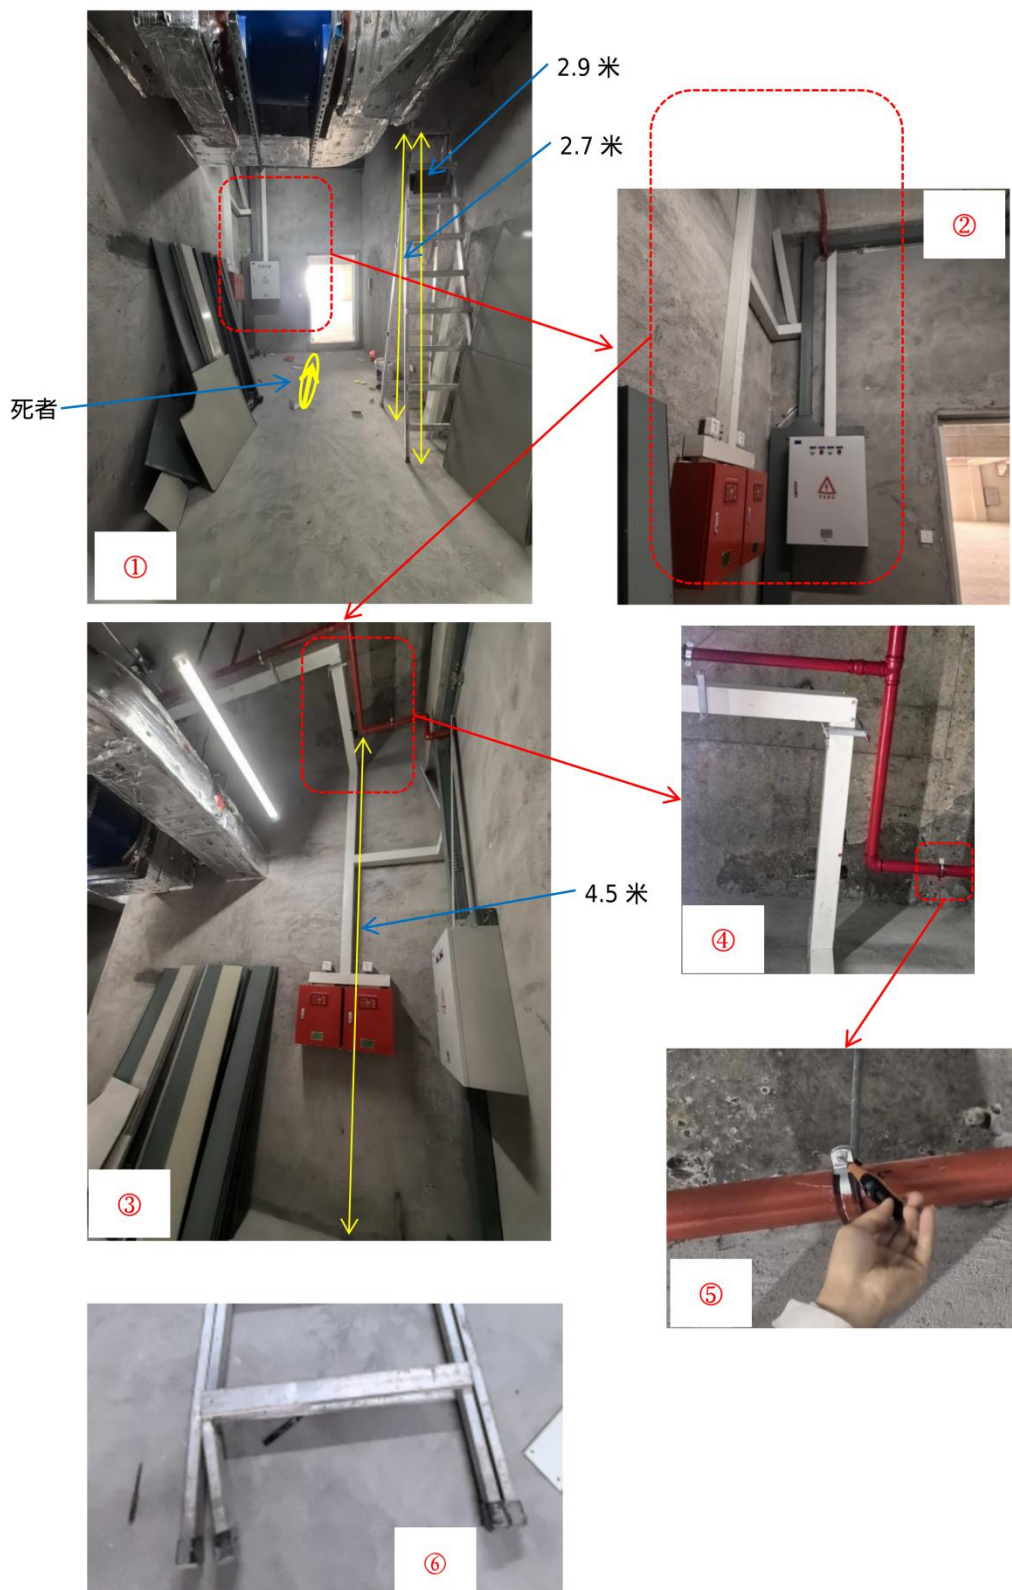
图 1 事发位置全景及各局部细节图

事发后事故调查组工作人员对事发现场进行勘察，经勘察，马盛进倒地处墙上安装了 2 个红色风机配电箱（LHT-XFDF-3、LHT-XFDF-4）、1 个银色配电箱（-1ATS）（如图 1 之②③所示）。其中 2 个红色风机配电箱上方连接的白色线槽部分盖板未盖满，白色线槽在室内顶部改变方向呈水平状，与顶部红色消防水管离地高度一致，均为 4.5 米（如图 1 之③④所示）。

现场放置了一架铝制人字梯，打开高度约为 2.7 米（如图 1 之①所示），人字梯的一个梯脚弯折变形（如图 1 之⑥所示）。

（1）当排烟风机房内照明线路处于通电状态时，位于该LHT-XFDF-3和LHT-XFDF-4控制箱正上方的喷淋管道吊杆对地电压为234.9V，带危险电压（如图1之⑤所示）。

（2）除上述喷淋管道吊杆外，工作人员在事发位置所能接触到的可带电体经测量后均不带电。
