龙华福城深圳市茜坑水库除险加固工程“1·13” 一般淹溺事故调查报告

2024年1月13日13时40分许，福城街道深圳市茜坑水库除险加固工程施工总承包项目工地发生一起一般淹溺事故，造成1人死亡，直接经济损失约280万元。

经调查认定，龙华福城深圳市茜坑水库除险加固工程“1·13”一般淹溺事故是一起因相关单位统一协调管理不到位，未按施工方案施工和未检查并消除运输车制动系、行驶系不

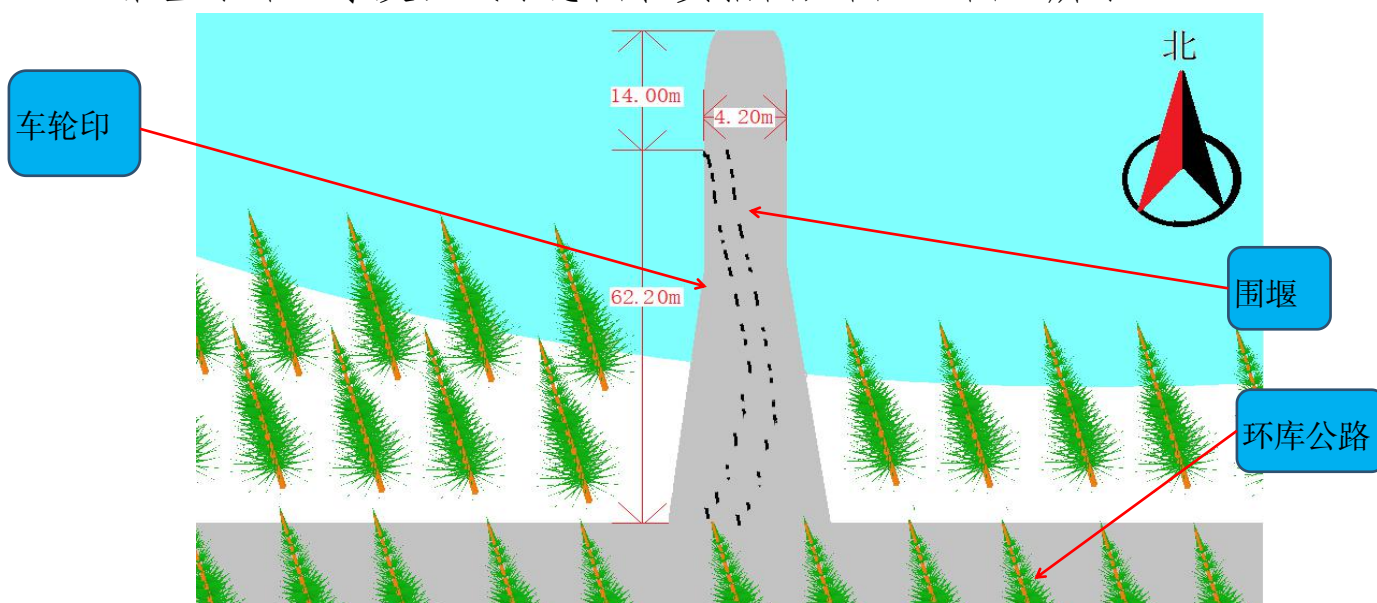
2024年1月13日，聂文进驾驶车牌为粤BHT007的石渣运输车运送石料进入茜坑水库围堰填筑项目工地，至中午，已完成两车石料运送工作。13时40分许，聂文进驾驶石料运输车运送第三车石料到茜坑水库围堰填筑项目工地，在围堰填筑斜坡准备卸料往后倒车时，车辆沿斜坡滑落至水库，聂文进亦随车一并掉落至水库。事发区域示意图和实拍图如图1、图2所示。

图1 围堰堤坝及涉事石料运输车车轮痕迹示意图

1. 经现场勘察，从环库公路至填筑部位前端总长度约 76 米，其中水上围堰段长度约 36 米(图 1)。环库公路绝对高程与水库水面的绝对高程存在约 8 米的高低差，涉事石料运输车需倒车通过一段下坡路段，经现场测量计算，上下坡路段坡度在 7.5%~14.3%之间(图 4)，围堰宽约 4.2 米(图 1)。

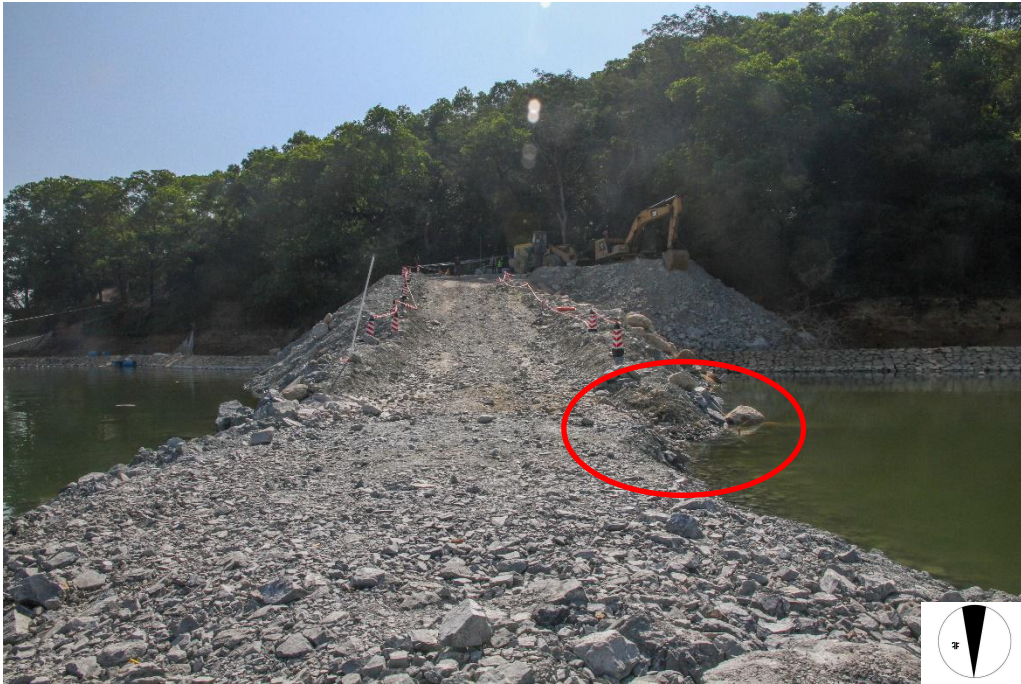
图 2 在围堰拍得事发区域情形，红圈为入水位置

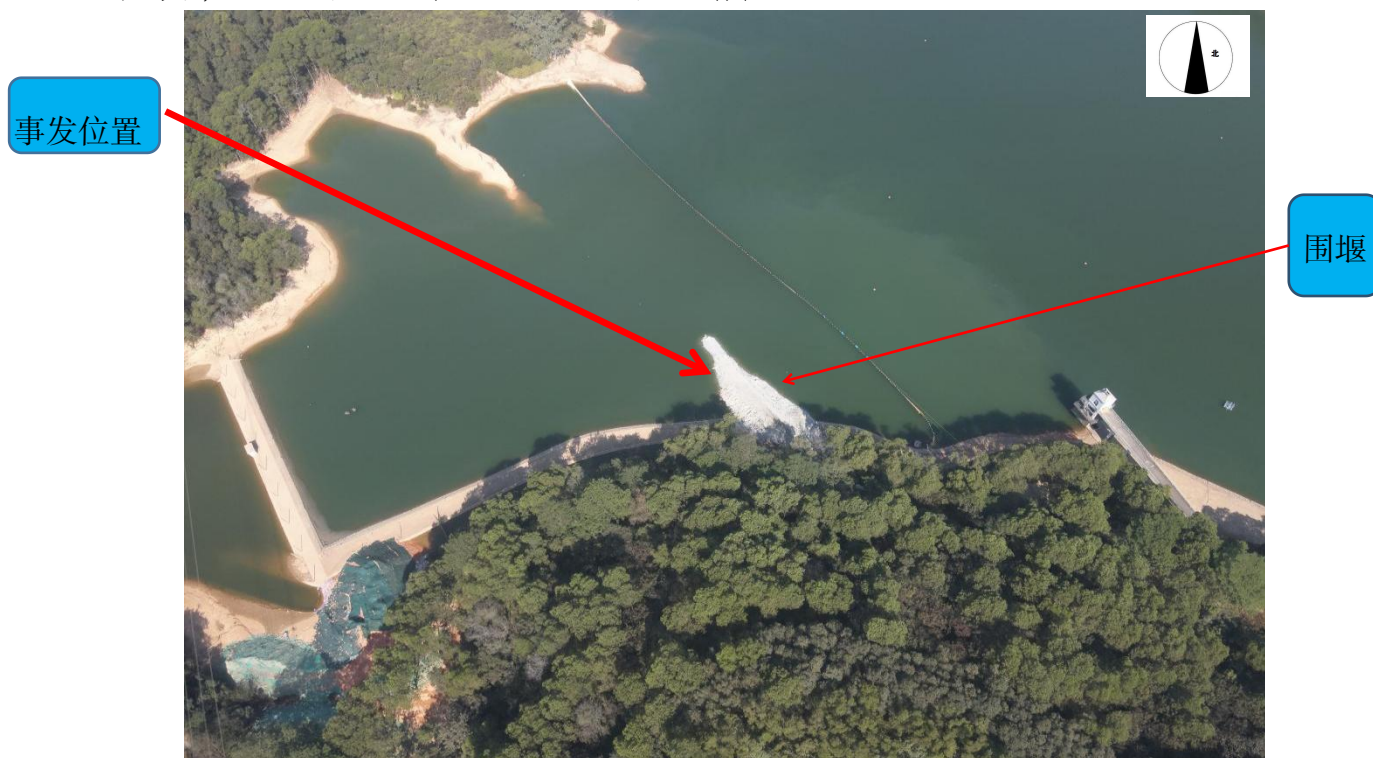
顶部铺设 0.5 米厚碎石路面。该围堰填筑工程于 2024 年 1 月 5 日开始施工，截至 1 月 13 日已完成约 2.5 万方填筑量，约占围堰填筑总工程量的 25%。（如图 3 所示）

图 3 茜坑水库（局部）航拍图

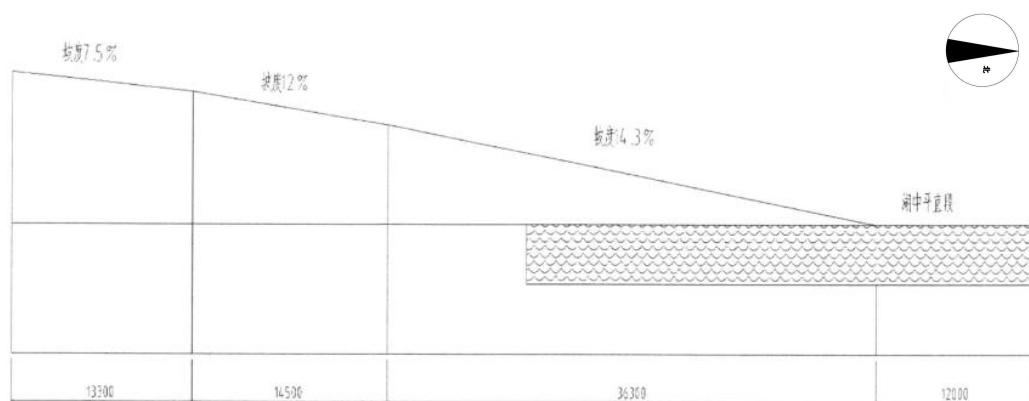
图 4 围堰填筑已完成路段剖面图
