# 龙华大浪万众城时尚创意园主体工程项目“8·8” 一般物体打击事故调查报告

2024年8月8日10时32分许，大浪街道万众城时尚创意园主体工程项目工地发生一起物体打击事故，造成1人死亡，直接经济损失约155万元。

经调查认定，龙华大浪万众城时尚创意园主体工程项目“8·8”一般物体打击事故是一起因吊装玻璃时无专人监护，玻璃箱防倾倒措施不足导致的一般生产安全责任事故。

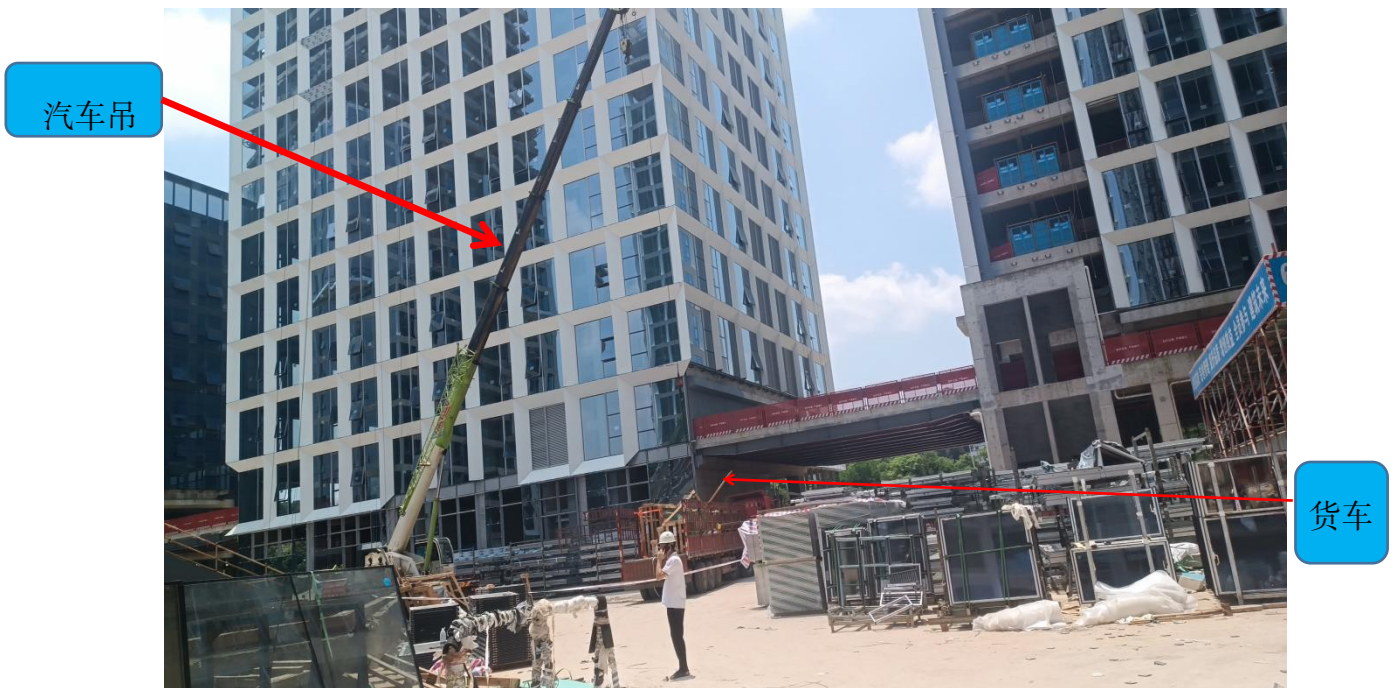
图 1 事发区域全景

事发当天死者与工友在涉事工程工地 4 栋与 5 栋连廊北侧进行幕墙玻璃卸货作业。（如图 1、2 所示）

涉事玻璃箱事发时处于倾斜的不安全状态。
