龙华大浪深铁珑境一期公配精装修工程“8·10” 一般触电事故调查报告

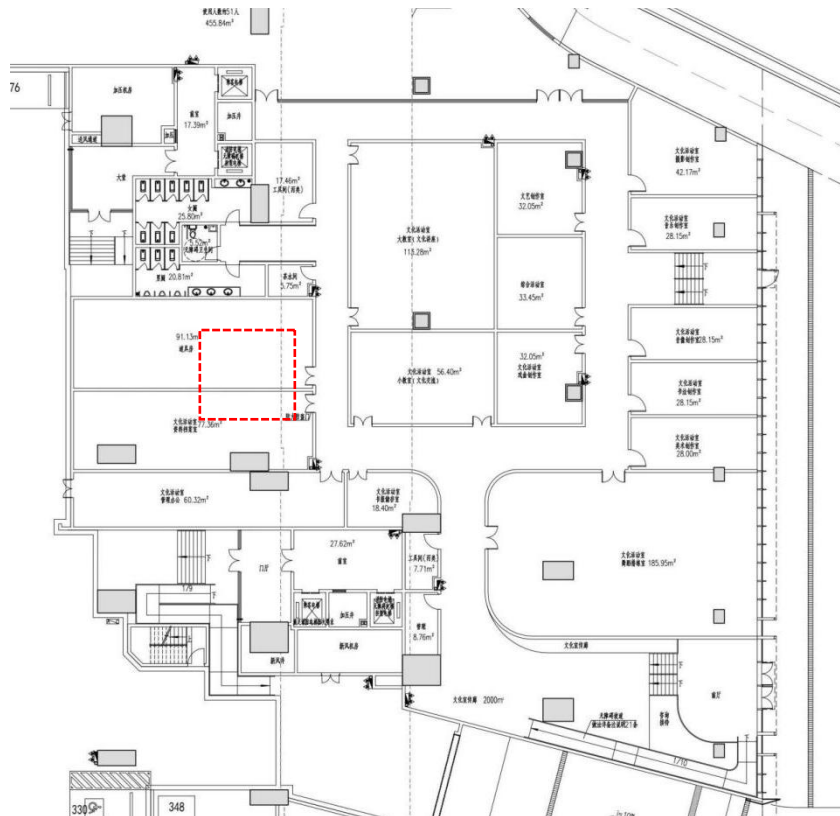
图 1 事发文化活动室平面图（局部），红虚线框所示为事发的茶水间

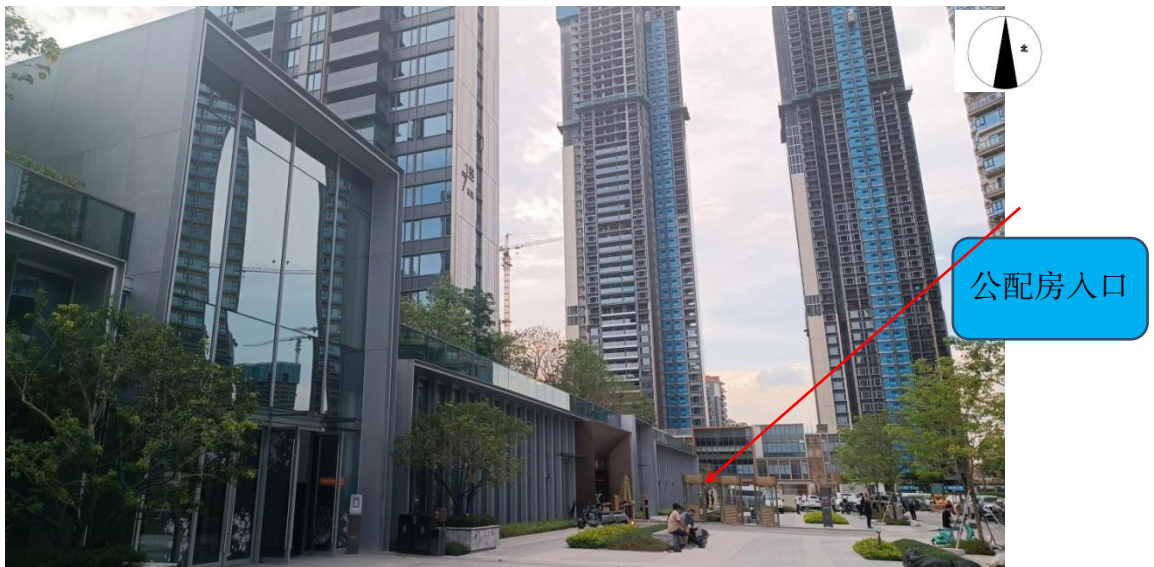
图 2 事发公配房东侧外景

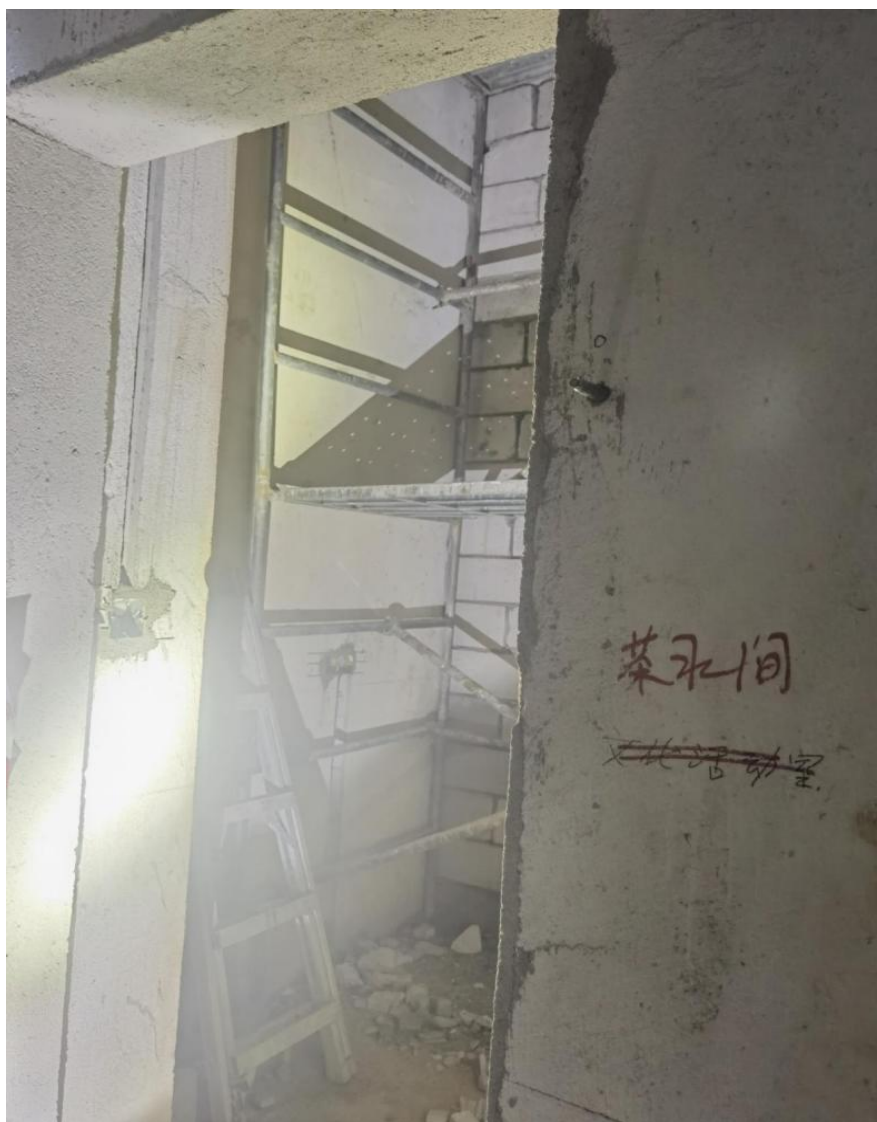
事发时施工班组在公配房文化活动区域茶水间进行砌筑隔墙等施工活动（如图 3、4 所示）。

图 3 事发公配房茶水间

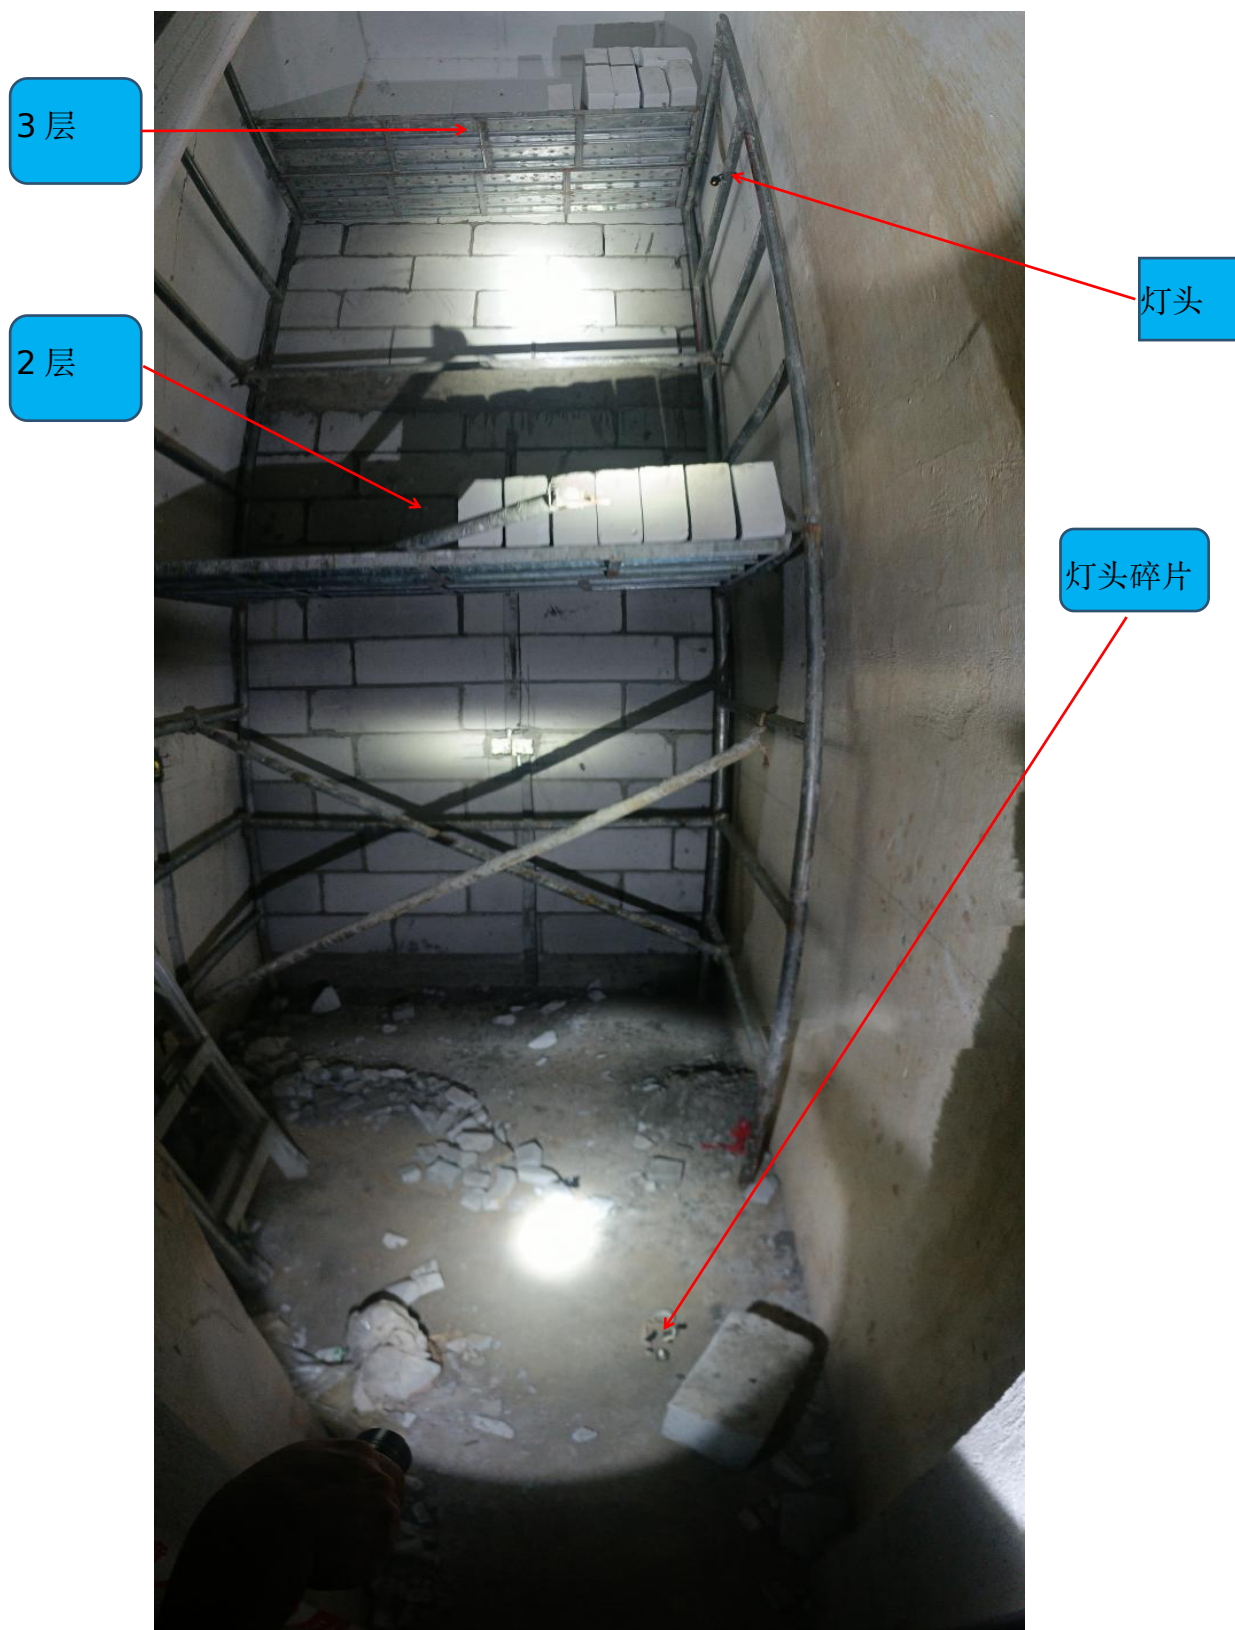
图 4 事发茶水间内全景图

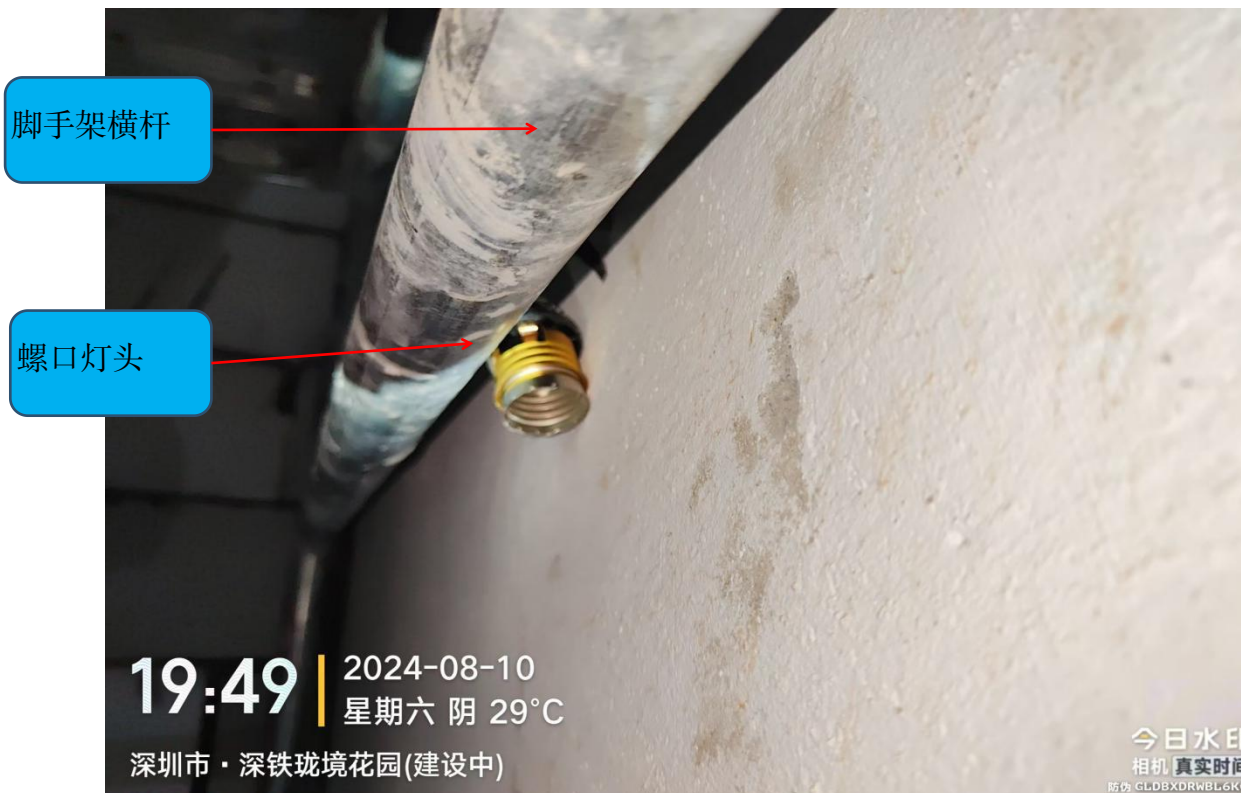
物的不安全状态：涉事茶水间临时用电线路敷设不符合要求，临时用电照明线路未安装漏电保护器，照明灯未做防护处置致螺口灯头受机械磨损后，灯头绝缘外壳金属裸露与脚手架接触，脚手架架体带电。

2. 经还原,茶水间临时用电照明灯灯头安装在脚手架北侧横杆与墙壁之间,因横杆距离墙壁为 30 mm,小于螺口灯头直径 35 mm,使螺口灯头一直承受着打击和机械损伤,不符合《施工现场临时用电安全技术规范》JGJ 46-2005 第 4.2.2 条^[3]的要求,如图 5 所示。

图 5 事发茶水间内临时用电照明灯灯头经还原情况

3. 将涉事茶水间内临时用电照明系统还原至事发前状态将其通电，可在脚手架架体及与之接触的金属物体上可测得对人体危险的电压（188～235V）。
