龙华观湖观城时尚花园项目“8·26” 一般车辆伤害事故调查报告

一、事故概述和事故性质认定

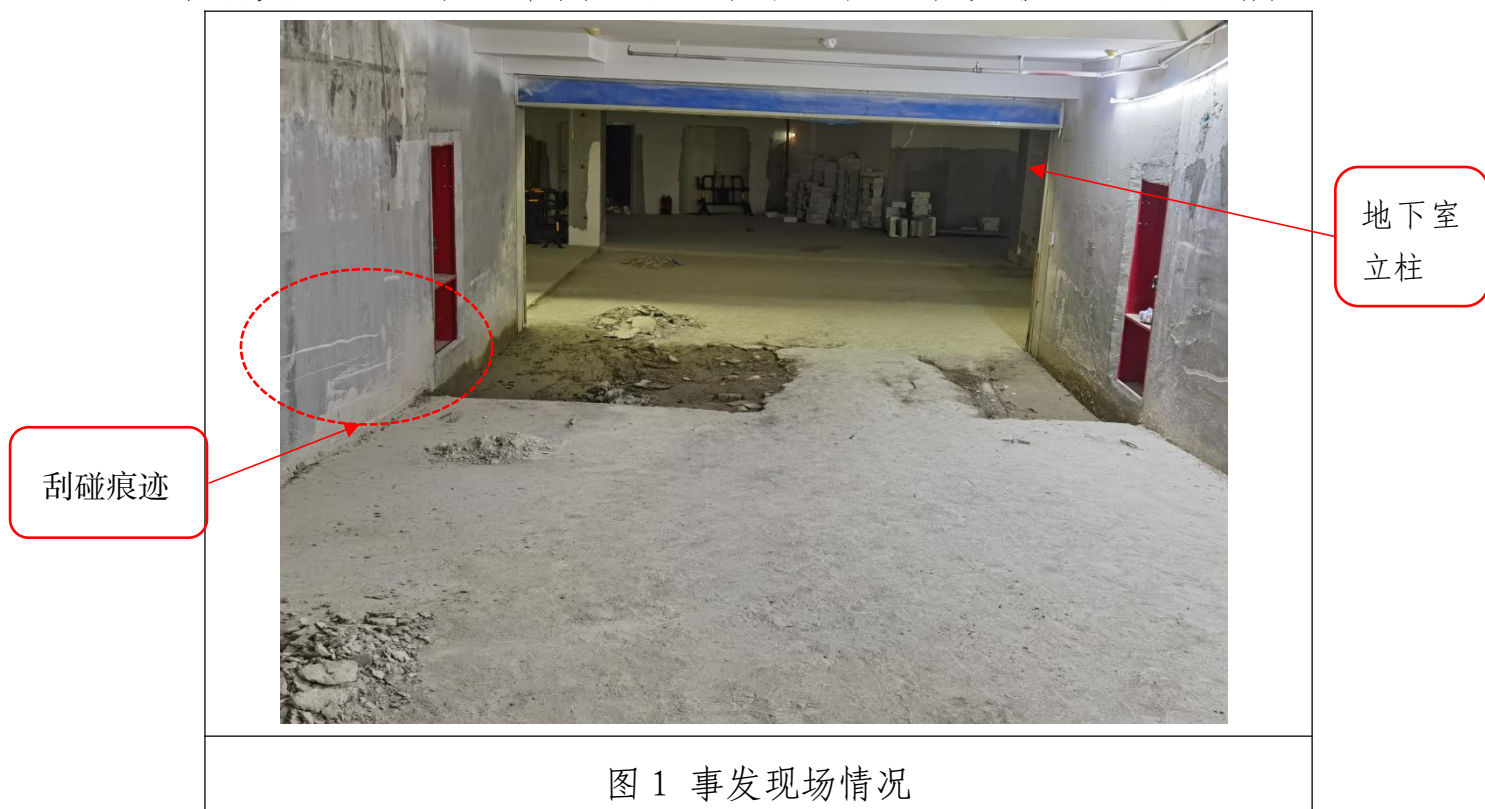
图 1 事发现场情况

2024年8月26日上午9时30分许，在观城时尚花园项目工地，北京中吉公司班组长王建明及杂工单小见前往1栋2单元地下室负二层进行清理作业。单小见在驾驶三轮车从负一层至负二层下坡过程中与斜坡左侧墙面发生碰撞刮擦，三轮车撞到斜坡

末端负二层地下室中间立柱，单小见因碰撞受伤。（如图 1 所示）

1. 经测量，现场斜坡左侧墙面刮擦痕迹最高点距地面高度约 1.05m，涉事车辆方向盘左侧刮擦痕迹离地面高度约 1.05m，方向盘刮擦痕迹高度与斜坡左侧墙面刮擦痕迹的高度相吻合，说明涉事车辆下坡时方向盘与斜坡左侧墙面发生刮擦。

2. 斜坡左侧墙面第二道刮擦痕迹距地面高度约 0.62m，涉事车辆车头刮擦痕迹距地面高度约 0.62m，车头刮擦痕迹高度与斜坡墙面刮擦痕迹的高度相吻合，说明涉事车辆下坡时车头向左侧摆动，并与侧面墙壁发生刮擦。

3. 负 2 层地下室中间立柱最高点刮擦痕迹距地面高度约 0.83m，涉事车辆自卸货斗操纵杆刮擦痕迹离地面高度约 0.83m，货斗操纵杆刮擦痕迹高度与立柱刮擦痕迹的高度相吻合，说明涉事车辆从负 1 层斜坡行驶至负 2 层地下室撞到中间立柱才停止。

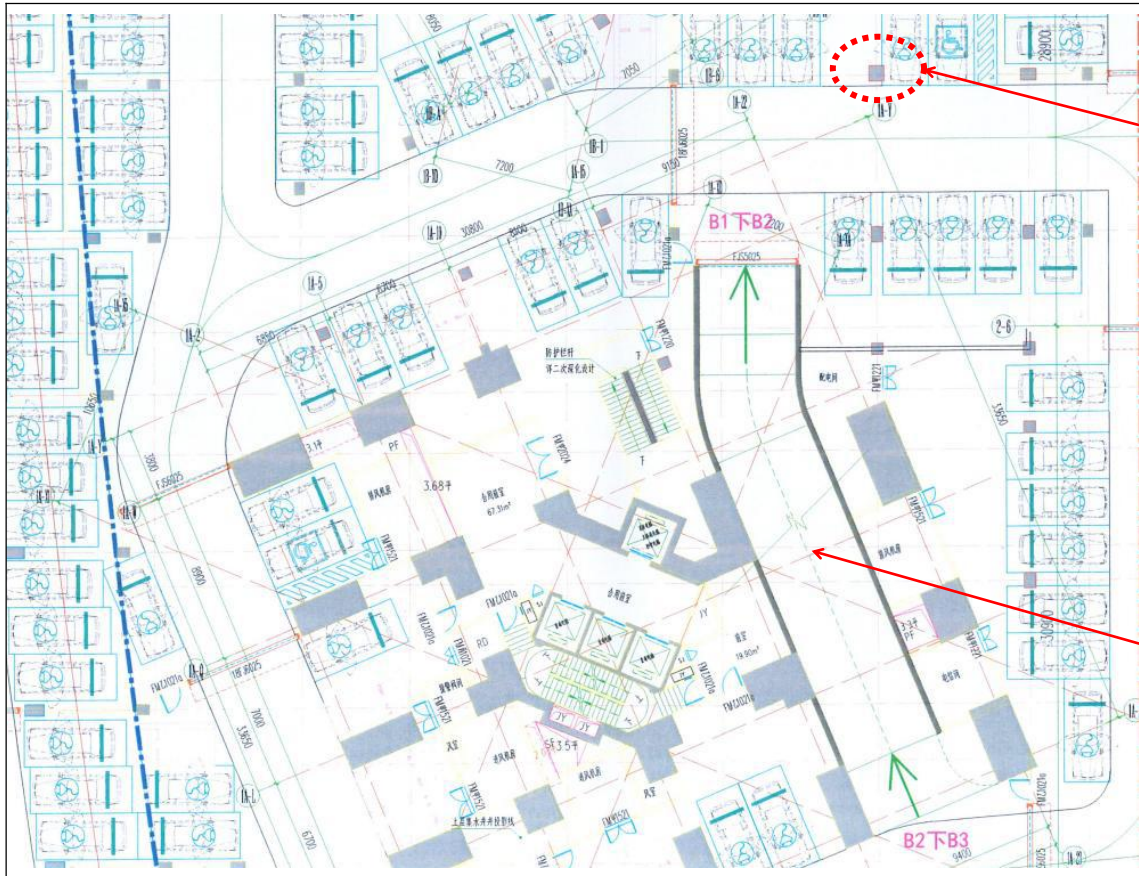
图 3 事发位置

事故发生位置位于观城时尚花园项目1栋2单元地下室负二层中间立柱处，负二层为观城时尚花园项目地下停车场，规划停车位210个，已完成主体结构施工，场所待装修，水泥地面，负二层入口处为斜坡，呈S字形走向，西北高（地下室一层），东南低（地下室负二层）。如图3、4所示。

地下负2层中间立柱

地下负1层通往负2层坡道

物的不安全状态：涉事三轮车驻车操纵杆失效，事故现场涉事三轮车行驶路面高低不平存在较大落差。

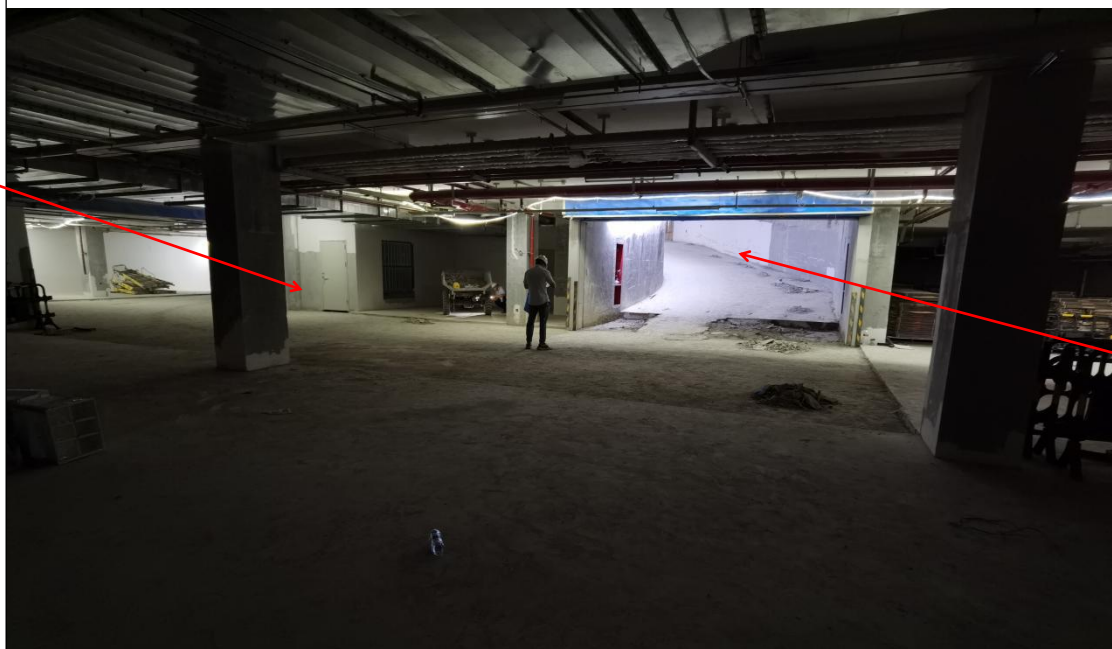
图 4 事发位置

负2层中间立柱

地下负1层通往负2层坡道

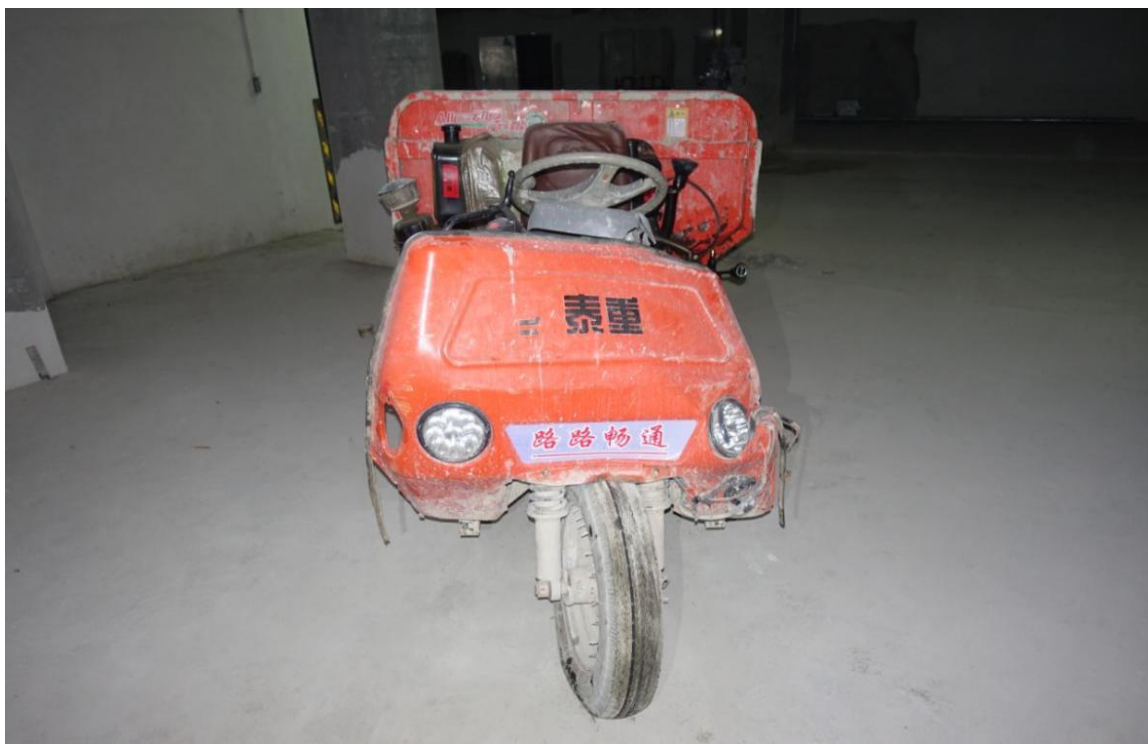
图 5 涉事车辆

涉事车辆为工程三轮车（以下简称“涉事三轮车”），该车无号牌，车身颜色为橙色，柴油机驱动，由车头和料斗组成，车辆型号为 SZ-15，车辆所有人为北京中吉公司。涉事车辆于 2024 年 5 月 2 日通过中建二局三公司验收进场，北京中吉公司提供了产品合格证，对车辆进行日常维修保养。（如图 5 所示）

4. 涉事车辆未见铭牌标识，只有车头的“泰重”品牌标识，司机座椅右侧设有行车制动踏板、油门踏板、换挡杆、高低速变档杆和驻车操纵杆。油门的踩压动作通过连杆结构传到发动机，该连杆机构处系有一根白色绳，现场踩压油门踏板，油门踏板的复位灵敏，未见卡阻，座椅左侧设有离合踏，涉事车辆未设置后视镜。

转动顺畅，未见卡阻，在前后推动涉事车辆的过程中，踩下行车制动踏板，车辆可以制动停止，此时拉起驻车操纵杆，人力仍可推动涉事车辆，放下驻车操纵杆并再次拉起，未能制动车辆。当行车制动踏板踩下时，测得该踏板顶部距离驾驶位地面约为0.15m，踩压到底后测得该距离约为0.13m。

（四）北京中吉公司要深刻吸取本起事故教训，一要针对本次事故开展相关警示教育；二要严格落实项目的管理规定，加强对现场员工的管理，督促现场员工将每项管理规定做实做细；三要加派现场管理人员，现场监督员工严格按照施工方案施工，严格按照安全操作规程要求进行作业；四要加强现场车辆和员工入场管理，加强员工自我保护意识和安全防范意识的培训。
