# 龙华民治“11·8”一般道路交通事故调查报告

2025年11月8日9时53分许，龙华区民治街道油松路转布龙路路口发生一起一般道路交通事故，造成2人死亡，直接经济损失约309.9万元。

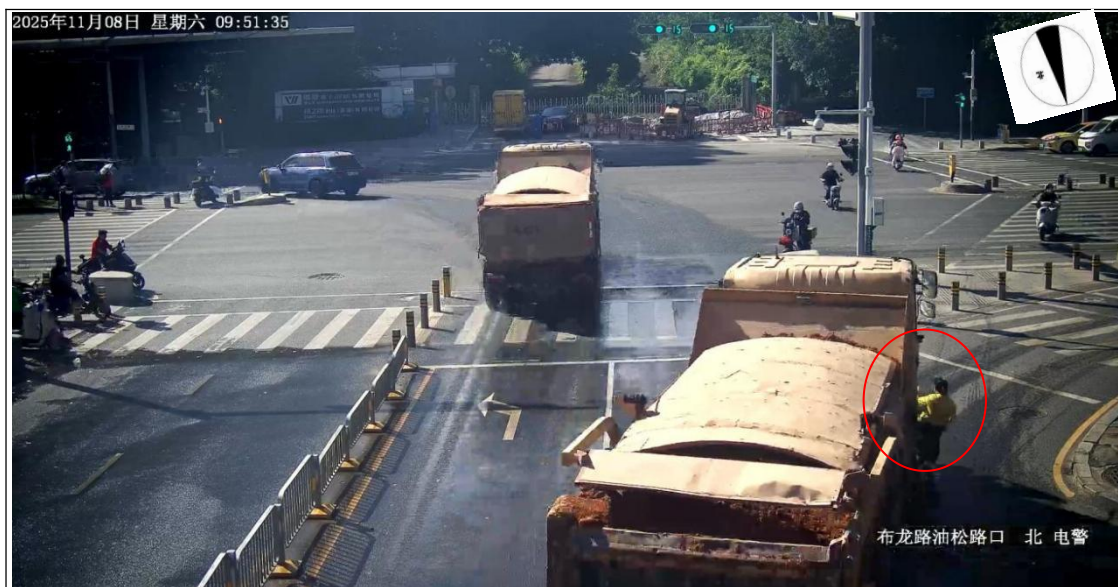
图 1 事发时监控视频截图

2025 年 11 月 8 日 9 时 53 分许，彭国学驾驶粤 B76665D 号重型自卸货车沿龙华区民治街道油松路由北往南右转驶入布龙路时，车身右侧与同方向由王仔红驾驶的无号牌两轮电动自行车（搭载俞璟浠）车身左侧发生碰撞，造成俞璟浠、王仔红受伤（图 1）。

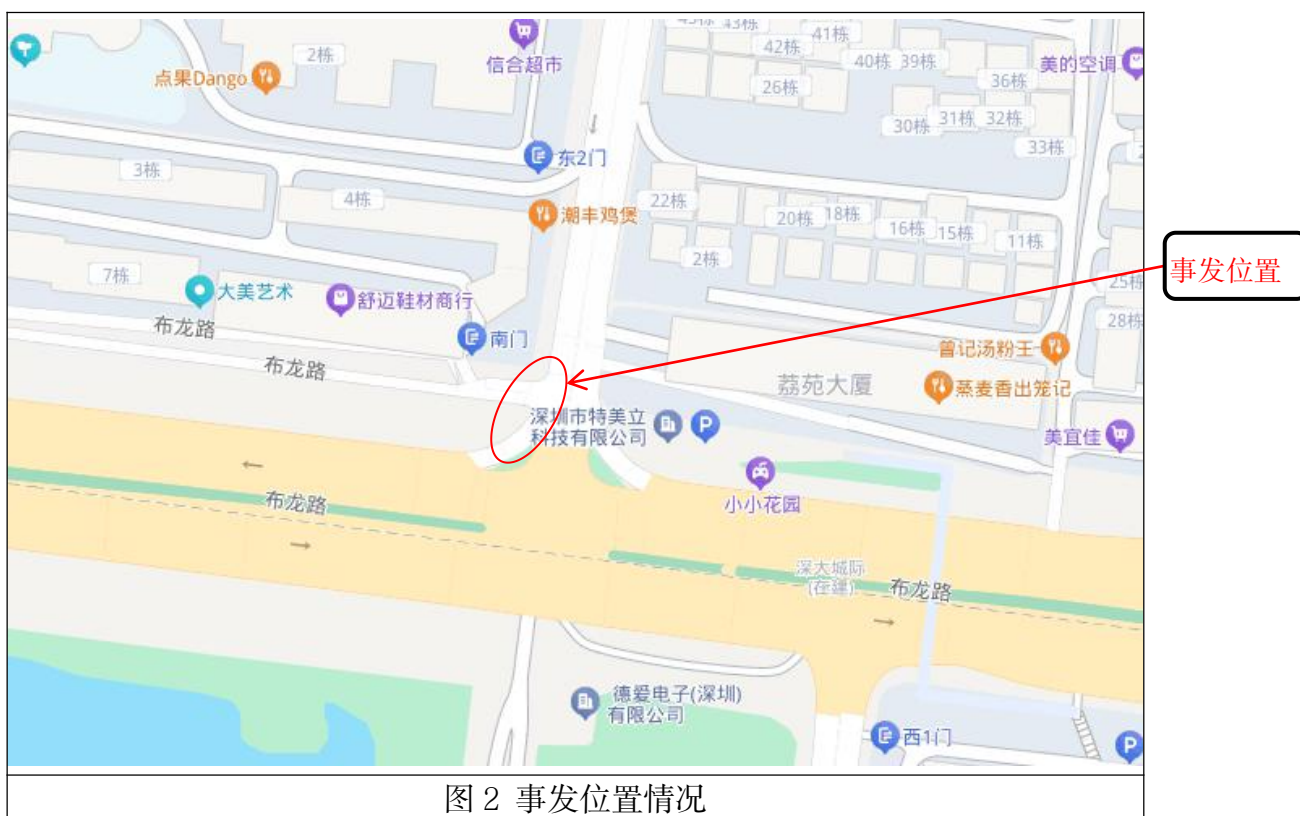
图 2 事发位置情况

事故现场位于龙华区民治街道油松路与布龙路路口西北侧，油松路呈南北走向，南向两车道，路宽 6.60 米；布龙路呈东西走向，西向五车道，路宽 16.5 米，沥青路面，路面干燥，事发时为白天，光照充足，视线良好，交通控制方式为信号灯、标志和标线，道路类型为一般城市道路（如图 2 所示）。涉事货车在本次事故中车辆损坏程度：无；涉事两轮电动车在本次事故中车辆损坏程度：严重损坏。
