# 龙华观湖龙华区国际医疗器械城产业片区土地 整备利益统筹项目房屋拆除工程 “11·10”一般机械伤害 事故调查报告

## 一、事故概述和事故性质认定

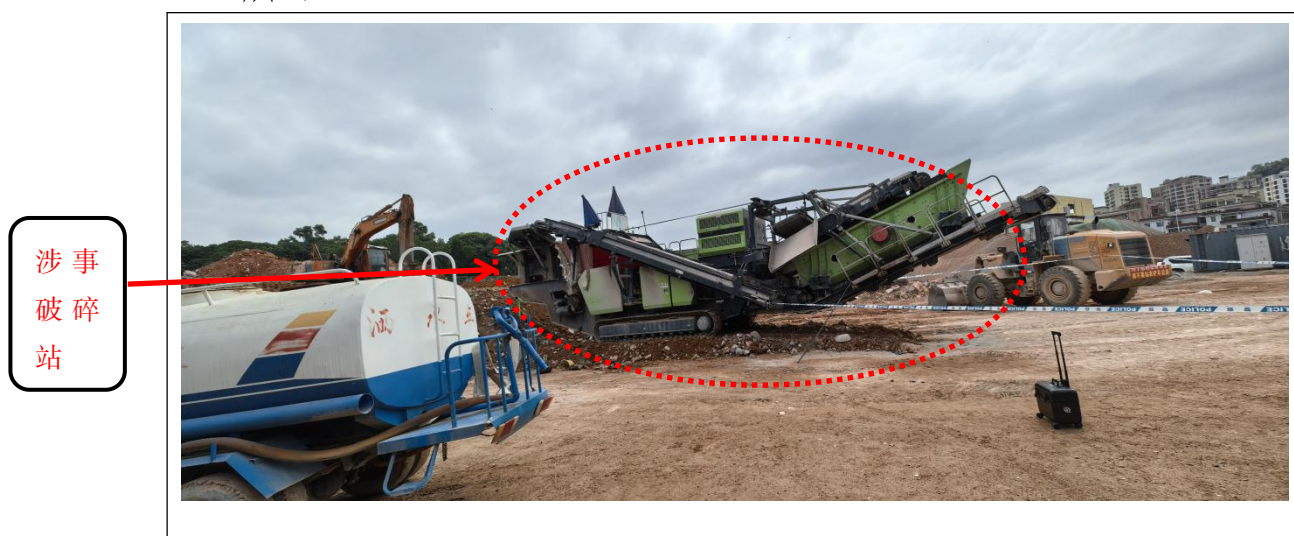
图 1 现场情况

11 月 10 日上午 7 时许,郭会长、郭俊家、陈万洪、万祥利到达工地,四人先对涉事破碎站进行维修。8 时许,涉事破碎站维修并调试好后,四人将涉事破碎站移动至事发位置。9 时许,万祥利驾驶铲车挖掘涉事破碎站前方建筑废弃物,郭会长前往距破碎站二十余米的发电机箱准备启动涉事破碎站电源时,发现发电机电瓶有问题,便通过对讲机通知陈万洪驾驶铲车前往发电机箱,利用铲车电瓶为发电机搭电点火,发电机搭电成功。9 时 50 分许,郭会长启动了涉事破碎站电源,发现郭俊家不见踪影,便爬上涉事破碎站寻找,发现郭俊家倒在破碎站出料口处。(如图 1、2 所示)

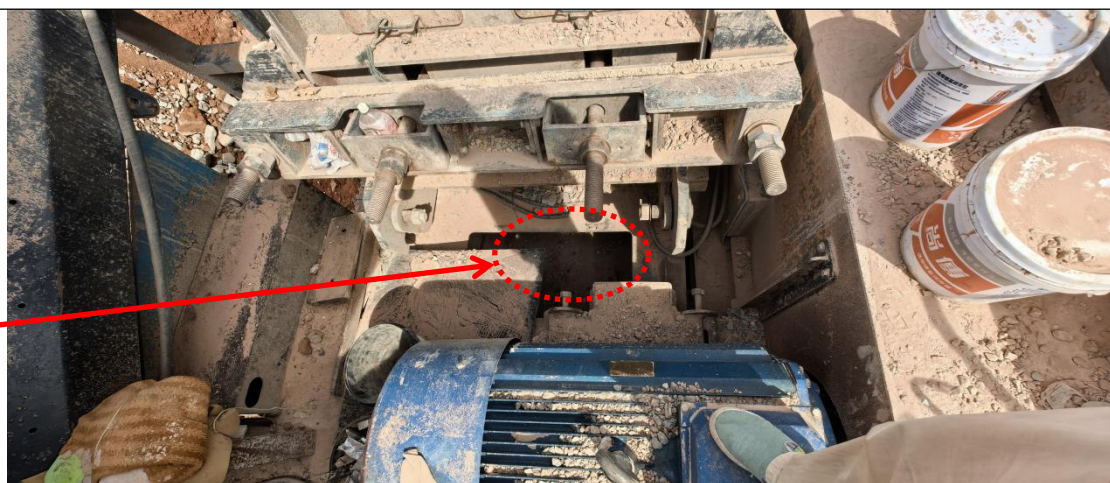
图 2 涉事破碎站出料口情况

人的不安全行为：郭俊家违反《履带移动反击式破碎站 MC-350IS-B 操作说明书》第 2.1.6 条第一款第 3 项<sup>[1]</sup>要求，在破碎站工作时进入机器危险区域，不慎被挤压死亡。

物的不安全状态：涉事破碎站无警示标志，不符合《深圳市房屋拆除工程建筑废弃物减排及综合利用方案表》第三章第二节第 4 项<sup>[2]</sup>的要求。

（一）深圳和志诚公司要深刻吸取事故教训。一要召开事故警示会议；二要严格执行公司和项目部制定的各项安全管理制度和安全操作规程，安排足量的安全管理人员开展现场监管工作，杜绝类似事故再次发生；要强化作业人员培训教育，清晰告知作业现场存在风险，提升作业人员安全意识。
