# 龙华观澜天屿花园 1 栋 1 单元停车场入口玻璃幕墙安装项目“7·3”一般高处坠落事故调查报告

经调查认定, 龙华观澜天屿花园 1 栋 1 单元停车场入口玻璃幕墙安装项目“7·3”一般高处坠落事故是一起因工人高处作业时未按照使用规则使用安全带、涉事施工队未及时消除施工现场

生产安全事故隐患而造成的一般生产安全责任事故。

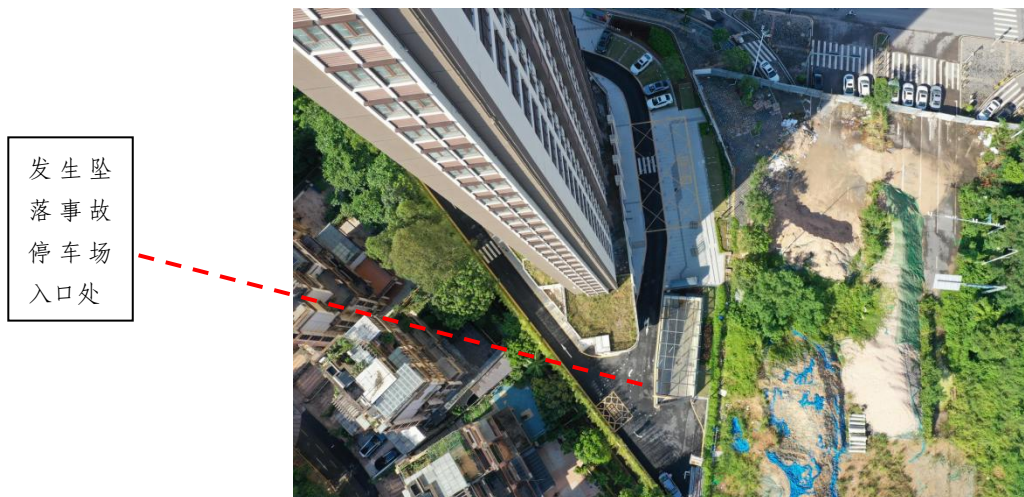
应天屿花园小区业主要求，建设单位深圳丰盛实力钢管有限公司于2024年4月份开始对小区开展品质提升工程，事发工程即为其中一项工程，名称为观澜天屿花园停车场出入口玻璃幕墙安装项目（以下简称“涉事工程”），位于观澜街道大富社区天屿花园小区1栋1单元地下停车场入口处，施工面积约113.4平方米，总投资约20万元，于2024年6月1日开工，计划于2024年6月30日竣工。事发位置位于地下停车场入口钢架构玻璃幕墙处，设计名为“车库雨棚”，事发时施工人员在车库玻璃雨棚顶部对玻璃缝隙进行打胶固定作业。事发区域航拍如图1所示。

图1 事发区域航拍图

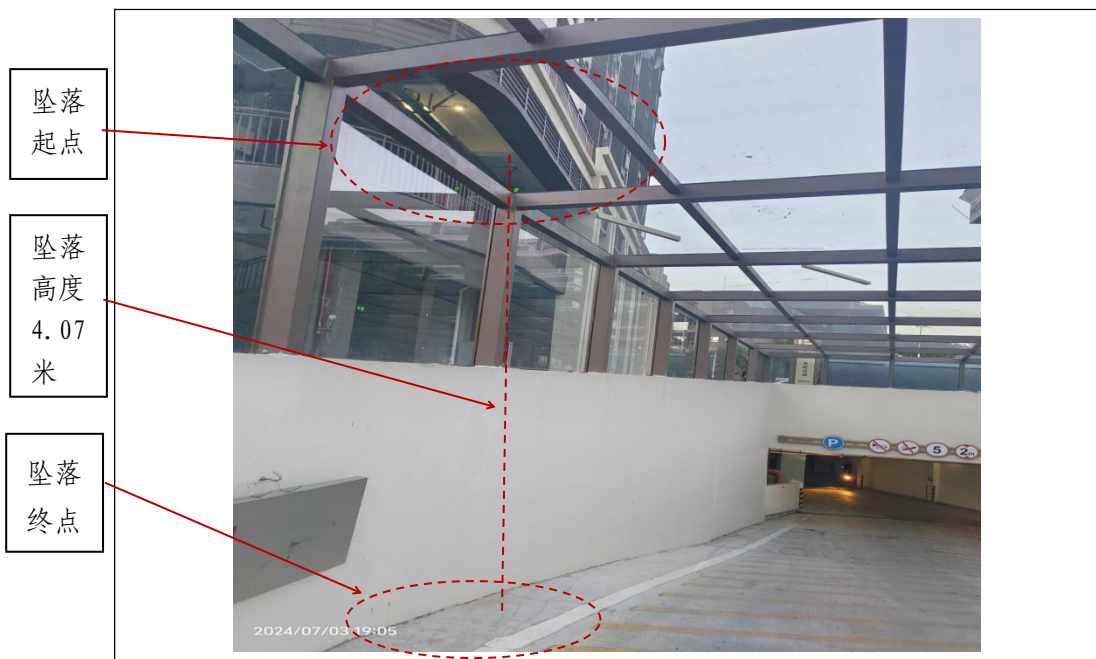
2024年7月3日下午，曾世山与工友在事发位置进行玻璃缝隙打胶固定作业，未按照使用规则使用安全带。16时45分许，曾世山从一处未安装玻璃的缺口处（尺寸1.9米\*1.2米）跌落至地面受伤（图2、3），坠落高度约4.07米。

图 2 事发区域现场图

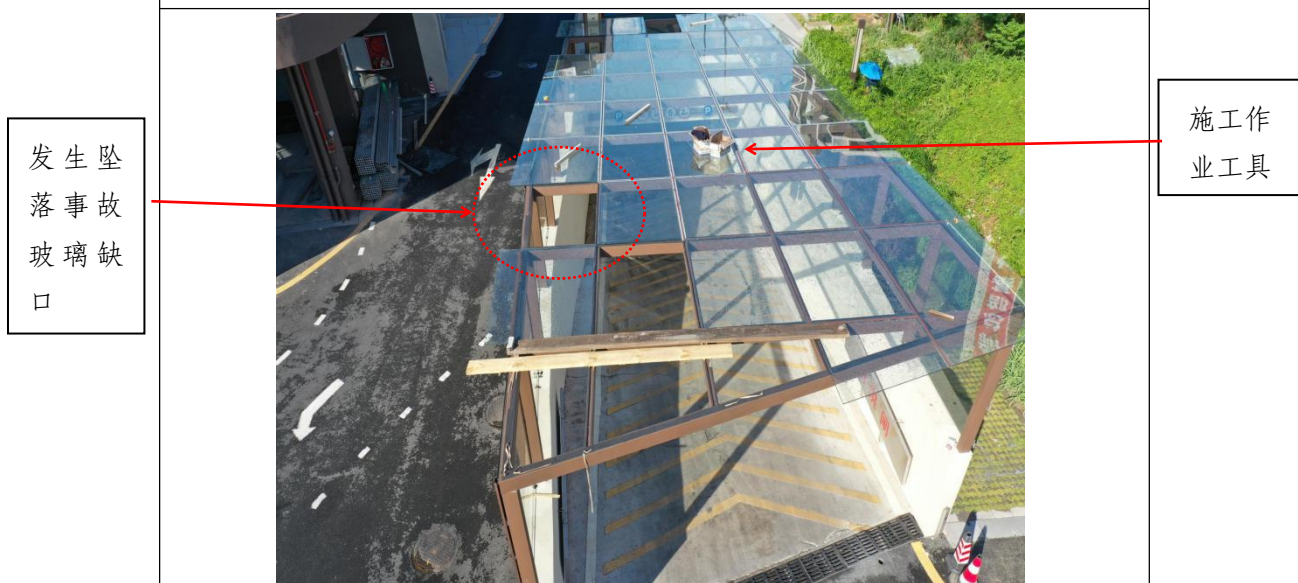
图 3 事发区域现场，红色虚线圈指示为玻璃缺口处

1. 曾世山在玻璃顶面作业过程中未按照使用规则使用安全带。
2. 事发位置的梯形孔洞处未设置盖板、防护栏等防高处坠落措施。

（二）张兵要从本次事故中得到警醒，一要针对本次事故开展相关警示教育，对班组人员进行安全教育培训；二要全面加强作业现场安全管理，督促项目管理团队落实施工安全管理制度和安全操作规程，杜绝各类违规违章行为；三要督促、检查本单位的安全生产工作，及时消除生产安全事故隐患；四要按标准要求配发劳动防护用品并监督从业人员正确佩戴和使用。
