# 龙华观湖环观南路 70 号“5·10” 一般车辆伤害事故调查报告

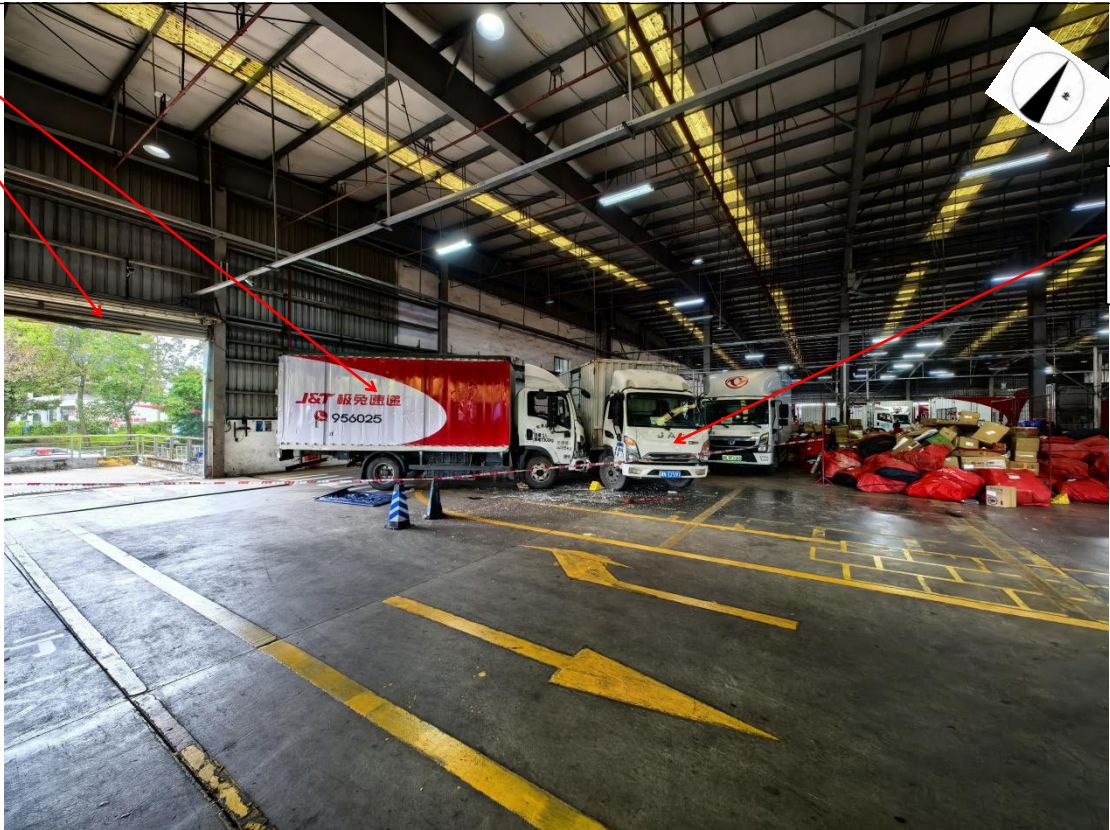
图 1 4 号仓西南门内事发位置细节

2026年5月10日上午8时37分许，韦廷宝驾驶涉事货车到达环观南路70号极兔速递深圳转运中心，自西南门外坡道右转驶入4号仓库时，突然发现现场工人庄益峰在车辆右边一米多处行走，误将油门当刹车操作导致车辆加速向前，车头右前侧撞倒庄益峰，右前轮碾压庄益峰后继续前行撞击停放在事发位置东北侧的湘NTY597轻型厢式货车驾驶室侧门后停下（如图1、2、3所示）。

物的不安全状态：极兔速递深圳转运中心 4 号仓库西南门人车交汇区域未设置安全警示标志，未配备栅栏或隔离桩等设备实现人车分流。

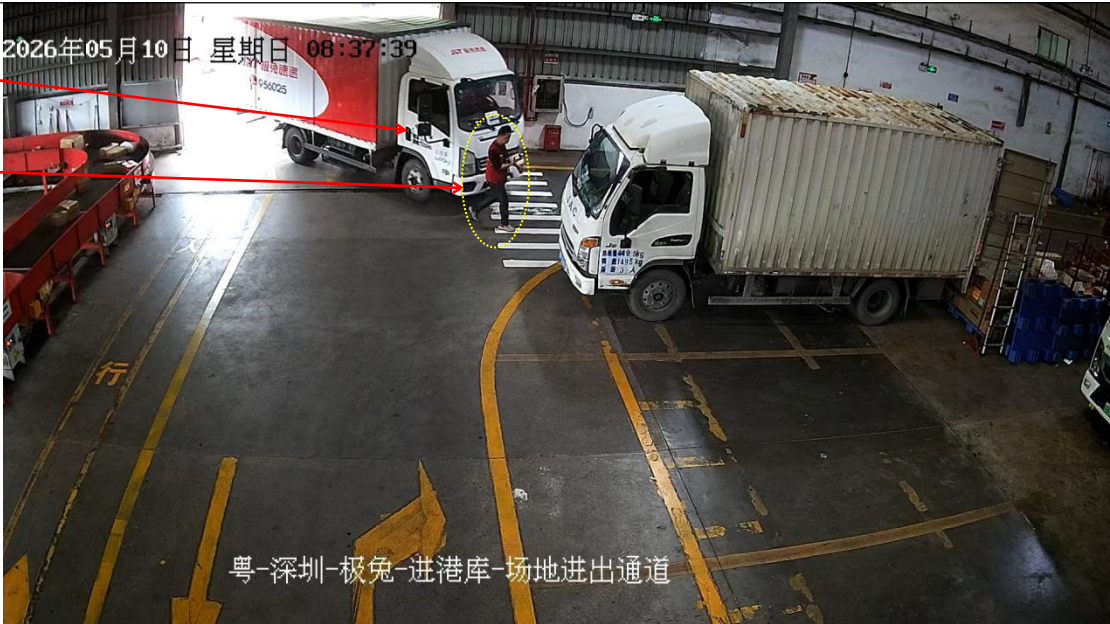
图 2 事发位置监控视频截图

人的不安全行为：韦廷宝发现车头前方的庄益峰后，误将油门当刹车操作导致车辆加速撞倒庄益峰。
