# 龙华福城康明路 5 号和富大厦电梯拆除作业 “9·30”一般高处坠落事故调查报告

2025 年 9 月 30 日 17 时许，龙华区福城街道康明路 5 号和富大厦内发生一起一般高处坠落事故，造成 1 人死亡，目前直接经济损失约 20 万元。

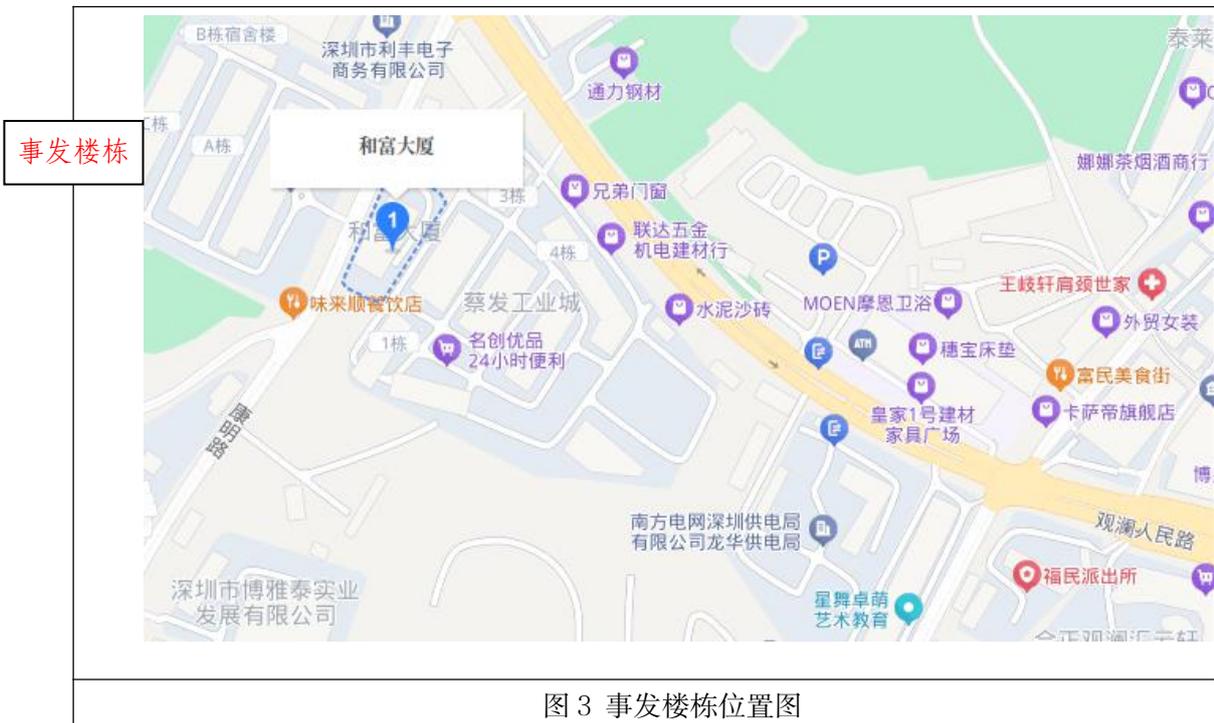
事发地点位于福城街道四和社区康明路 5 号和富大厦，楼高 15 层。大厦 1 楼大厅有 2 台电梯，其中北侧为货梯，南侧为客梯（即涉事电梯）。本次事故事发位置为和富大厦客梯梯井内。
