龙华大浪建泰城市更新项目“3·13” 一般车辆伤害事故调查报告

2024年3月13日3时5分许，大浪街道龙胜社区建泰城市更新项目工地发生一起车辆伤害事故，造成1人死亡，直接经济损失约150万元。

经调查认定：龙华大浪建泰城市更新项目“3·13”一般车辆伤害事故是一起因指挥倒车人员在未确认周边环境安全的情况下，指挥钢筋运输车辆倒车，导致自身被车辆挤压身亡的一般

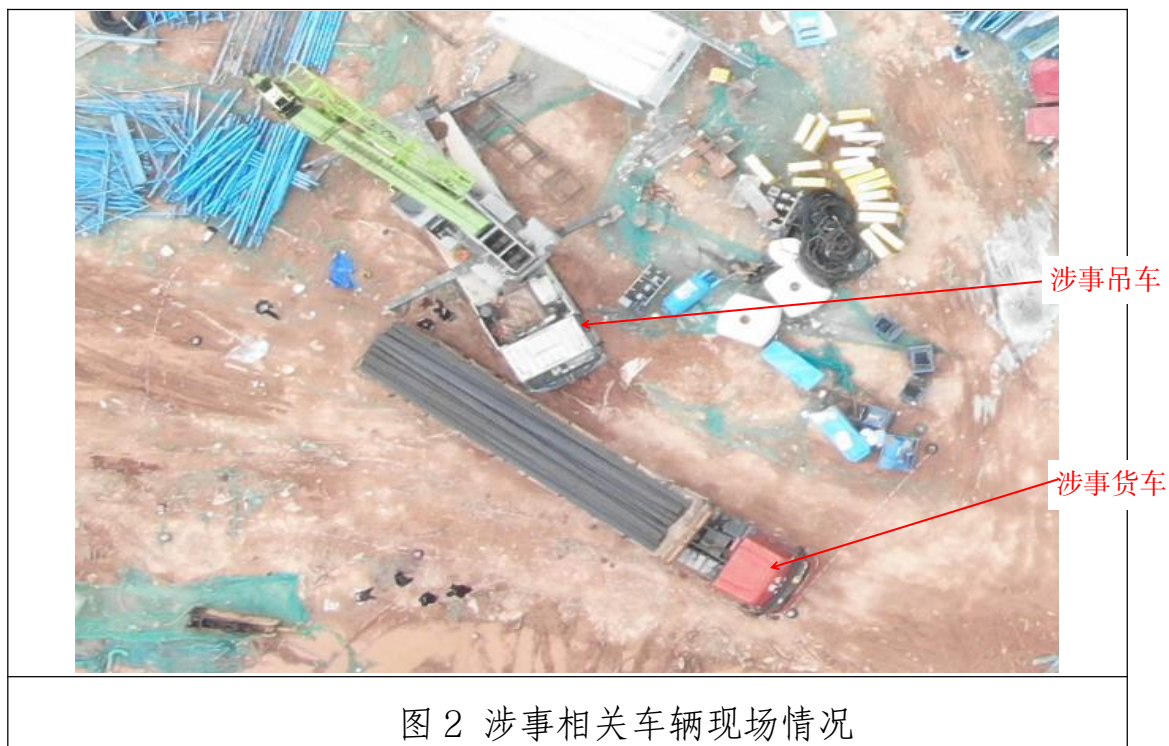
涉事货车：由车牌号“粤 BJH652”重型半挂牵引车及车牌号“粤 BFG07 挂”重型平板半挂车组成。牵引车车架号为 LFWSRXRJ61E00764，车辆外廓尺寸 7160X2495X3560 mm，核定牵引总质量 40000 kg，厂牌型号为解放牌 CA4250P66K24T1E5，车身颜色为红色，出厂日期 2018 年 3 月 20 日；平板半挂车车架号为 LA9PM3C07H0LCX320，车辆外廓尺寸 13000X2500X2900 mm，总重量 40000 kg，核定载质量/乘员数 33500 kg，厂牌型号为富旭实业牌 LCX9400TPB，产品编号 XNY25T-20230310-2，出厂日期 2017 年 12 月 22 日，车身颜色黄色。涉事货车所有人为深圳承启达公司。

涉事吊车：车牌号为“粤 BLX162”的流动式起重机，车辆型号为 ZLJ5442JQZ80H，车辆制造日期为 2021 年 9 月 2 日，额定起重量 80t，主臂长度 44m，副臂长度 16m，制造单位为中联重科股份公司。涉事吊车所有人为深圳港隆公司。
